Rapport de mission de repérage des matériaux et produits contenant de l'amiante avant réalisation de travaux

22 RUE DE LA BOHEME GALANTE

77280 OTHIS

RAPPORT N° :	407LAG0203	Laboratoire d'Analyses :	ITGA
Repérage réalisé le :	03/08/2018	Adresse laboratoire :	3 RUE ARMAND HERPIN LACROIX - CS 46537 35065 RENNES CEDEX
Accompagnateur :		Numéro d'accréditation :	1-5967
Par :	Mickaël JULIEN	Organisme d'assurance professionnelle :	AXA France
N° certificat :	CPDI 4129	Adresse assurance :	313 Terrasses de l'Arche 92727 NANTERRE CEDEX
Date d'obtention :	01/01/2017	N° de contrat d'assurance :	10063271004
Organisme certificateur	I.CERT Parc Edonia - Bâtiment G - Rue de la Terre Victoria - 35760 SAINT-GREGOIRE	Date de validité :	31/12/2018

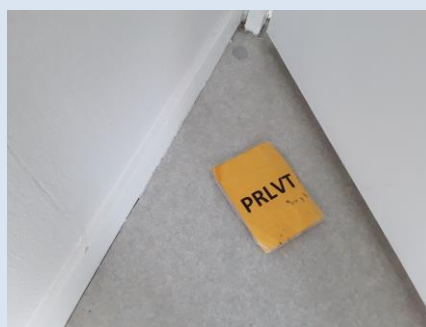
PRELEVEMENT : 407LAG0203P001			
NOM DU CLIENT	NUMERO DU DOSSIER		PIECE OU LOCAL
OPH77	407LAG0203 03/08/2018		Chambre
ELEMENT	DESCRIPTIF DU LABORATOIRE	DATE DE PRELEVEMENT	NOM DE L'OPERATEUR
Revêtement souple	Revêtement souple beige + colle polymère jaune + ragréage gris non séparable + peinture non séparable	03/08/2018	JULIEN Mickaël
LOCALISATION		RESULTAT	
Sol		Amiante non détecté

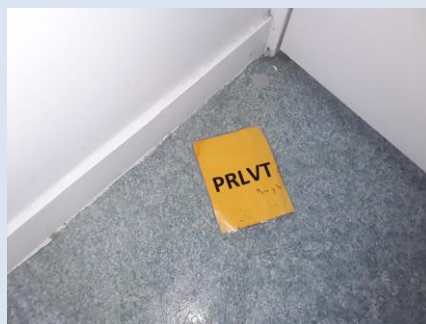
PRELEVEMENT : 407LAG0203P002			
NOM DU CLIENT	NUMERO DU DOSSIER		PIECE OU LOCAL
OPH77	407LAG0203 03/08/2018		Salle de bains
ELEMENT	DESCRIPTIF DU LABORATOIRE	DATE DE PRELEVEMENT	NOM DE L'OPERATEUR
Revêtement souple	Revêtement souple beige + colle polymère jaune + ragréage gris non séparable + peinture non séparable	03/08/2018	JULIEN Mickaël
LOCALISATION		RESULTAT	
Sol		Amiante non détecté

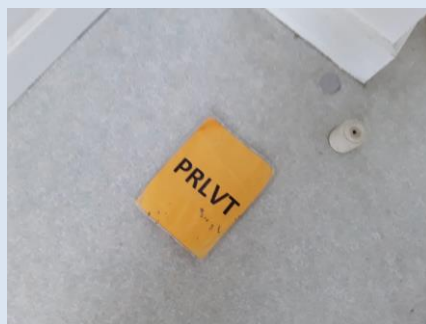
PRELEVEMENT : 407LAG0203P003			
NOM DU CLIENT	NUMERO DU DOSSIER	PIECE OU LOCAL	
OPH77	407LAG0203 03/08/2018	Cuisine	
ELEMENT	DESCRIPTIF DU LABORATOIRE	DATE DE PRELEVEMENT	NOM DE L'OPERATEUR
Revêtement souple	Revêtement souple beige + colle polymère jaune + ragréage gris non séparable + matériau compact gris hétérogène non séparable	03/08/2018	JULIEN Mickaël
LOCALISATION		RESULTAT	
Sol		Amiante non détecté
