Rapport de mission de repérage des matériaux et produits contenant de l'amiante avant réalisation de travaux

24 RUE DE LA BOHEME GALANTE

77280 OTHIS

RAPPORT N° :	407LAH0204	Laboratoire d'Analyses :	ITGA
Repérage réalisé le :	24/04/2018	Adresse laboratoire :	3 RUE ARMAND HERPIN LACROIX - CS 46537 35065 RENNES CEDEX
Accompagnateur :		Numéro d'accréditation :	1-5967
Par :	Mickaël JULIEN	Organisme d'assurance professionnelle :	AXA France
N° certificat :	CPDI 4129	Adresse assurance :	313 Terrasses de l'Arche 92727 NANTERRE CEDEX
Date d'obtention :	01/01/2017	N° de contrat d'assurance :	10063271004
Organisme certificateur	I.CERT Parc Edonia - Bâtiment G - Rue de la Terre Victoria - 35760 SAINT-GREGOIRE	Date de validité :	31/12/2018

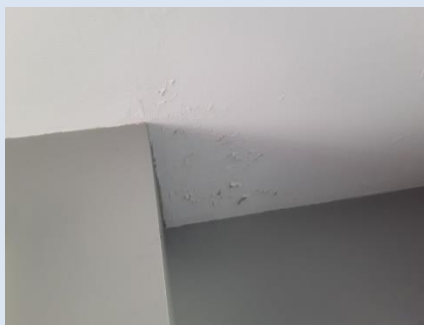
PRELEVEMENT : 407LAH0204P003

NOM DU CLIENT	NUMERO DU DOSSIER	PIECE OU LOCAL	
OPH77	407LAH0204 24/04/2018	Cuisine	
ELEMENT	DESCRIPTIF DU LABORATOIRE	DATE DE PRELEVEMENT	NOM DE L'OPERATEUR
Enduit béton	Enduit plâtreux blanc en vrac + peinture non séparable	24/04/2018	JULIEN Mickaël
LOCALISATION		RESULTAT	
Plafond		Amiante non détecté

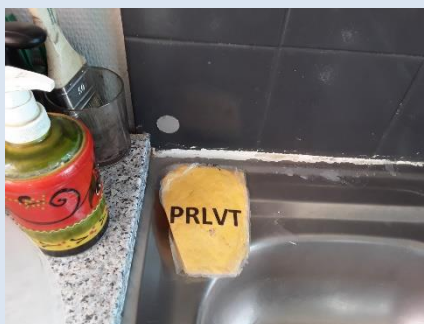
PRELEVEMENT : 407LAH0204P004

NOM DU CLIENT	NUMERO DU DOSSIER	PIECE OU LOCAL	
OPH77	407LAH0204 24/04/2018	Cuisine	
ELEMENT	DESCRIPTIF DU LABORATOIRE	DATE DE PRELEVEMENT	NOM DE L'OPERATEUR
Faïence 2	Colle grise + matériau compact gris hétérogène + carrelage	24/04/2018	JULIEN Mickaël
LOCALISATION		RESULTAT	
Mur B		Amiante non détecté

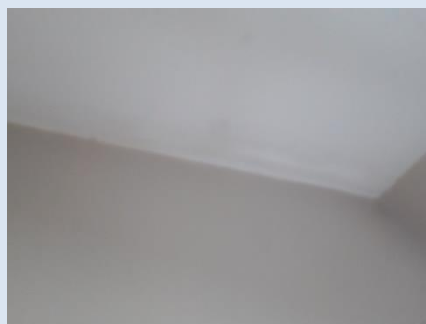
PRELEVEMENT : 407LAH0204P007			
NOM DU CLIENT	NUMERO DU DOSSIER		PIECE OU LOCAL
OPH77	407LAH0204 24/04/2018		Séjour
ELEMENT	DESCRIPTIF DU LABORATOIRE	DATE DE PRELEVEMENT	NOM DE L'OPERATEUR
Enduit / Peinture plaque de plâtre	Enduit plâtreux blanc en vrac + carton en faible quantité non séparable + papier non séparable + peinture non séparable	24/04/2018	JULIEN Mickaël
LOCALISATION		RESULTAT	
Plafond		Amiante non détecté

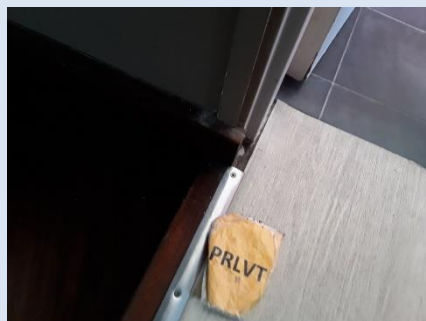
PRELEVEMENT : 407LAH0204P008			
NOM DU CLIENT	NUMERO DU DOSSIER		PIECE OU LOCAL
OPH77	407LAH0204 24/04/2018		Escalier
ELEMENT	DESCRIPTIF DU LABORATOIRE	DATE DE PRELEVEMENT	NOM DE L'OPERATEUR
Enduit béton	Enduit gris en vrac + enduit plâtreux blanc en faible quantité en vrac non séparable + peintures multiples non séparable	24/04/2018	JULIEN Mickaël
LOCALISATION		RESULTAT	
Mur C		Amiante non détecté

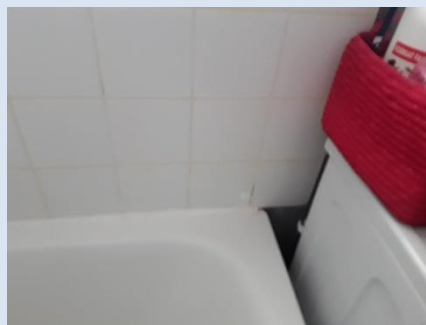
PRELEVEMENT : 407LAH0204P009			
NOM DU CLIENT	NUMERO DU DOSSIER	PIECE OU LOCAL	
OPH77	407LAH0204 24/04/2018	Salle de bains	
ELEMENT	DESCRIPTIF DU LABORATOIRE	DATE DE PRELEVEMENT	NOM DE L'OPERATEUR
Faïence 1	Colle beige non séparable + couche plâtreuse blanche + carrelage	24/04/2018	JULIEN Mickaël
LOCALISATION		RESULTAT	
Mur E		Amiante non détecté

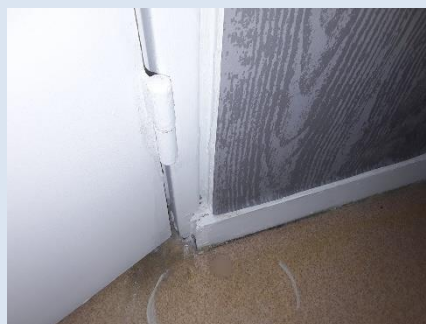
PRELEVEMENT : 407LAH0204P010			
NOM DU CLIENT	NUMERO DU DOSSIER	PIECE OU LOCAL	
OPH77	407LAH0204 24/04/2018	Salle de bains	
ELEMENT	DESCRIPTIF DU LABORATOIRE	DATE DE PRELEVEMENT	NOM DE L'OPERATEUR
Enduit béton	Enduit gris en vrac + enduit plâtreux blanc en vrac non séparable + peinture non séparable	24/04/2018	JULIEN Mickaël
LOCALISATION		RESULTAT	
Mur F		Amiante non détecté

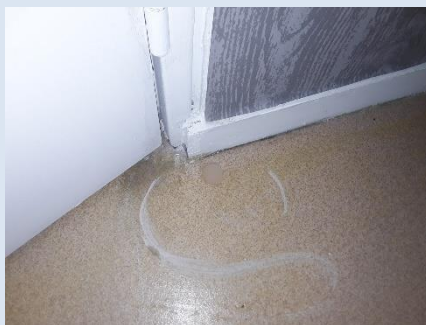
PRELEVEMENT : 407LAH0204P011

NOM DU CLIENT	NUMERO DU DOSSIER	PIECE OU LOCAL	
OPH77	407LAH0204 24/04/2018	Salle de bains	
ELEMENT	DESCRIPTIF DU LABORATOIRE	DATE DE PRELEVEMENT	NOM DE L'OPERATEUR
Revêtement souple	Peinture en faible quantité non séparable + revêtement souple beige + colle polymère jaune non séparable + ragréage gris + matériau compact gris hétérogène	24/04/2018	JULIEN Mickaël
LOCALISATION		RESULTAT	
Sol		Amiante non détecté

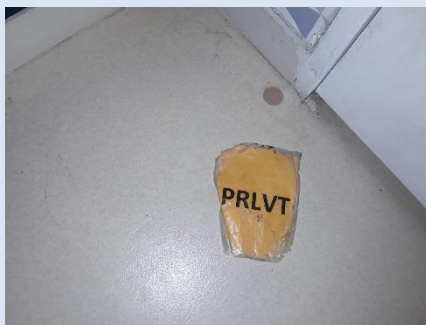
PRELEVEMENT : 407LAH0204P012

NOM DU CLIENT	NUMERO DU DOSSIER	PIECE OU LOCAL	
OPH77	407LAH0204 24/04/2018	Chambre 1	
ELEMENT	DESCRIPTIF DU LABORATOIRE	DATE DE PRELEVEMENT	NOM DE L'OPERATEUR
Revêtement souple	Revêtement souple beige + colle polymère jaune non séparable + ragréage gris + sous couche de ragréage blanche non séparable + matériau compact gris hétérogène	24/04/2018	JULIEN Mickaël
LOCALISATION		RESULTAT	
Sol		Amiante non détecté

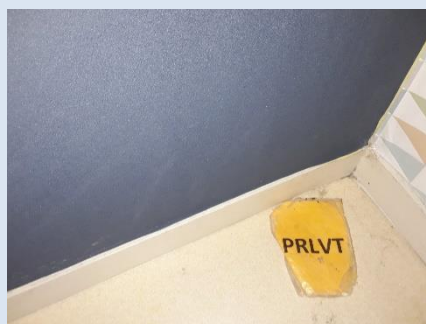
PRELEVEMENT : 407LAH0204P013			
NOM DU CLIENT	NUMERO DU DOSSIER	PIECE OU LOCAL	
OPH77	407LAH0204 24/04/2018	Chambre 1	
ELEMENT	DESCRIPTIF DU LABORATOIRE	DATE DE PRELEVEMENT	NOM DE L'OPERATEUR
Enduit plaque de plâtre	Enduit plâtreux blanc en vrac + papier non séparable + peinture non séparable	24/04/2018	JULIEN Mickaël
LOCALISATION		RESULTAT	
Mur C		Amiante non détecté

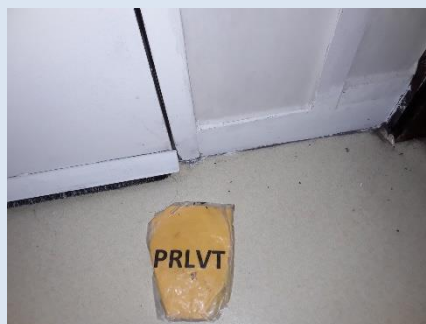
PRELEVEMENT : 407LAH0204P014			
NOM DU CLIENT	NUMERO DU DOSSIER	PIECE OU LOCAL	
OPH77	407LAH0204 24/04/2018	Entrée	
ELEMENT	DESCRIPTIF DU LABORATOIRE	DATE DE PRELEVEMENT	NOM DE L'OPERATEUR
Enduit plaque de plâtre	Enduit plâtreux blanc en vrac + carton non séparable + peinture non séparable	24/04/2018	JULIEN Mickaël
LOCALISATION		RESULTAT	
Mur F		Amiante non détecté

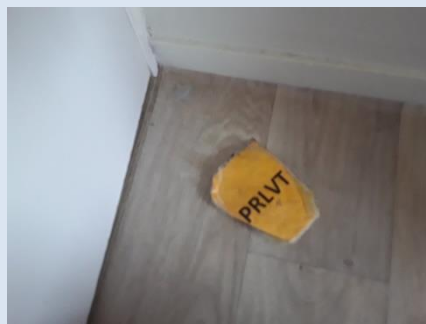
PRELEVEMENT : 407LAH0204P016			
NOM DU CLIENT	NUMERO DU DOSSIER	PIECE OU LOCAL	
OPH77	407LAH0204 24/04/2018	Chambre 3	
ELEMENT	DESCRIPTIF DU LABORATOIRE	DATE DE PRELEVEMENT	NOM DE L'OPERATEUR
Revêtement souple	Revêtement souple gris + colle polymère jaune non séparable + peinture en faible quantité non séparable + revêtement souple beige + colle polymère jaune non séparable + ragréage gris + sous couche de ragréage blanche non séparable	24/04/2018	JULIEN Mickaël
LOCALISATION		RESULTAT	
Sol		Amiante non détecté
