**Rapport de mission de repérage des matériaux et produits contenant de l'amiante dans les immeubles bâtis avant réalisation de travaux**

Numéro de dossier : **RAAT\_407LAB0001**  
Date du repérage : **01/02/2022**

Adresse	Rue : ..... <b>6 rue des filles du feu (407LAB0001)</b> Bât., escalier, niveau, appartement n°, lot n°: <b>Etage RDC; Porte 11 Lot numéro 407LAB0001,</b> Code postal, ville : . <b>77280 OTHIS (France)</b> <b>Références cadastrales non communiquées</b>
Périmètre de repérage :	..... <b>Voir fiche programme des travaux en annexe</b>
Type de logement :	..... <b>F2</b>
Fonction principale du bâtiment :	..... <b>Habitation (partie privative d'immeuble)</b>
Date de construction :	..... <b>&lt; 1997</b>

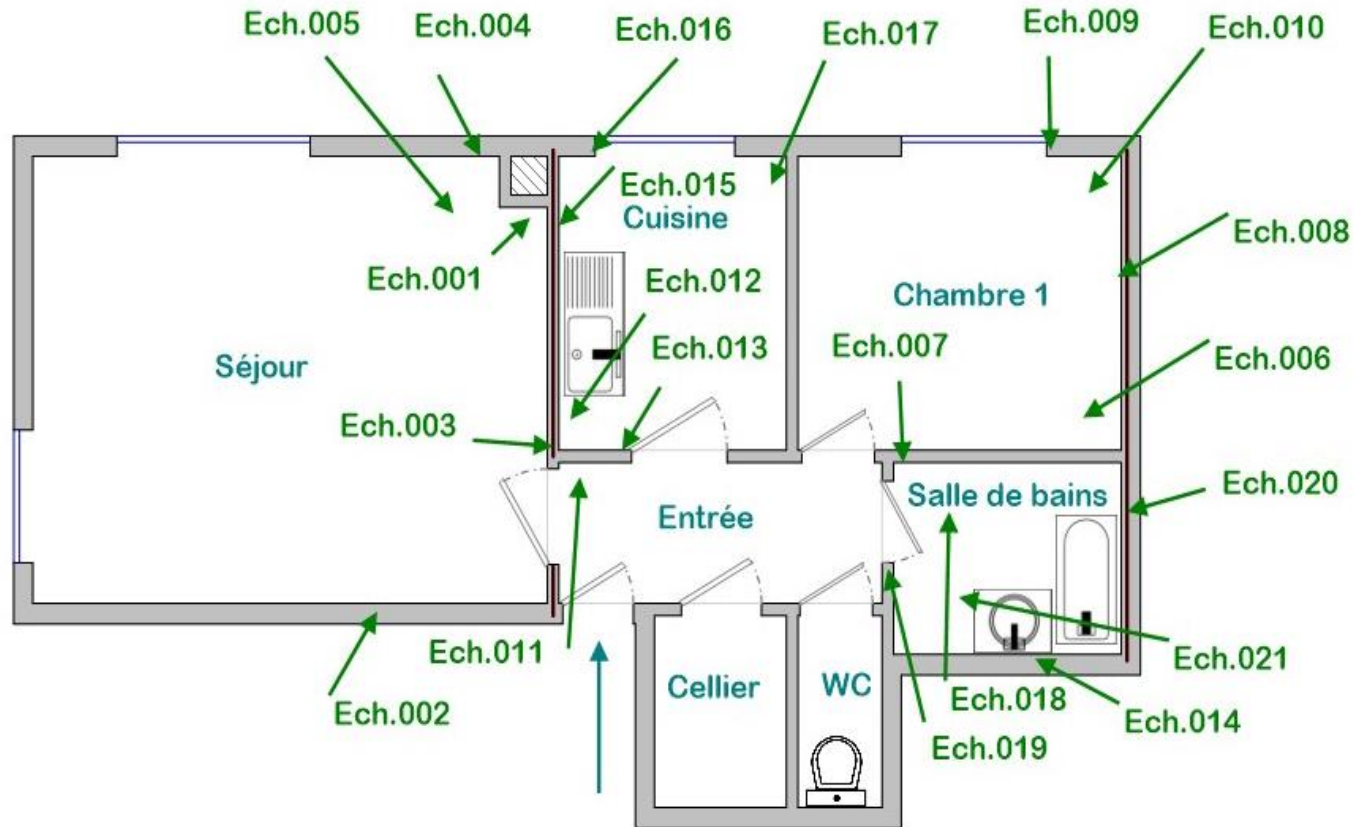
## 7.1 Schéma de repérage

**Localisation des prélèvements ou des matériaux amiantés**
