Rapport de mission de repérage des matériaux et produits contenant de l'amiante dans les immeubles bâtis avant réalisation de travaux

Numéro de dossier : RAAT-407LAC0001
Date du repérage : 06/12/2022

Adresse	Rue : 2 BIE RUE DES FILLES DU FEU (407LAC0001) Bât., escalier, niveau, appartement n°, lot n°: RDC Logement 21, Lot numéro 407LAC0001 Code postal, ville : . 77280 OTHIS
Périmètre de repérage : Toutes les pièces du logement
Type de logement : T4
Fonction principale du bâtiment : Habitation (partie privative d'immeuble)
Date de construction : Date du permis de construire non connue

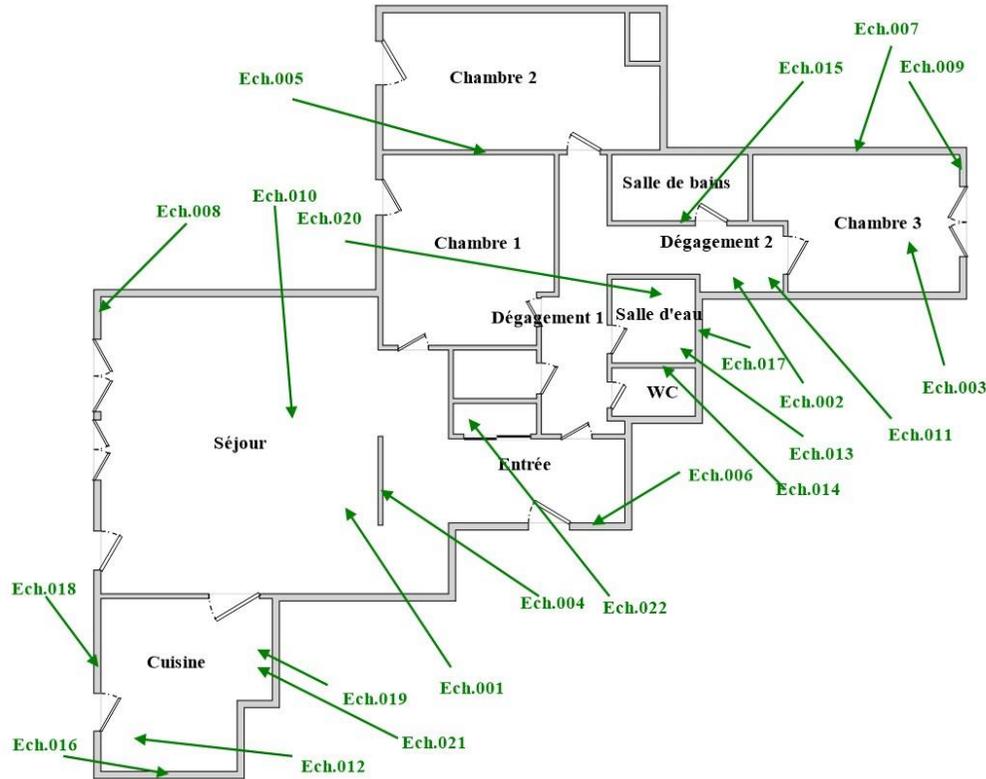
7.1 Schéma de repérage

Localisation des prélèvements ou des matériaux amiantés
