**Rapport de mission de repérage des matériaux et produits contenant de l'amiante dans les immeubles bâtis avant réalisation de travaux**

Numéro de dossier : RAAT-407LAG0101  
Date du repérage : 15/09/2022

Immeuble bâti visité	
Adresse	Rue : ..... <b>22 rue de la Bohème Galante (E106)</b> Bât., escalier, niveau, appartement n°, lot n°: <b>Bat. 22; Etage 1; Porte E106, Lot numéro 407LAG0101</b> Code postal, ville : . <b>77280 OTHIS (France)</b>
Périmètre de repérage :	..... <b>Voir BC</b>
Type de logement :	..... <b>Appartement - T3</b>
Fonction principale du bâtiment :	..... <b>Habitation (partie privative d'immeuble)</b>
Date de construction :	..... <b>&lt; 1997</b>

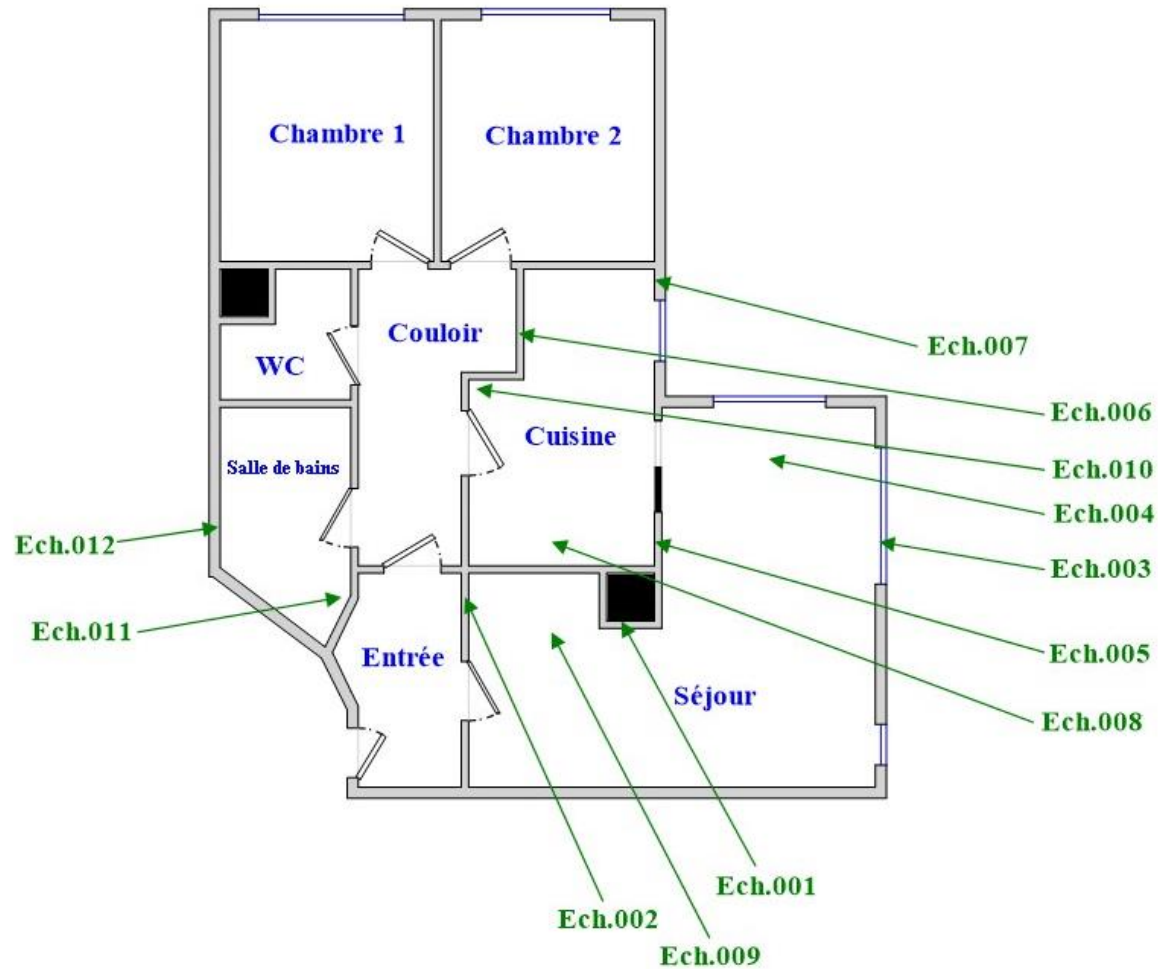
## 7.1 Schéma de repérage

### Localisation des prélèvements ou des matériaux amiantés
