Rapport de mission de repérage des matériaux et produits contenant de l'amiante avant réalisation de travaux

Référence : RAAT_407LAI0201

Le 01/06/2021

Adresse : 40 rue DES FILLES DE FEU 77280 OTHIS

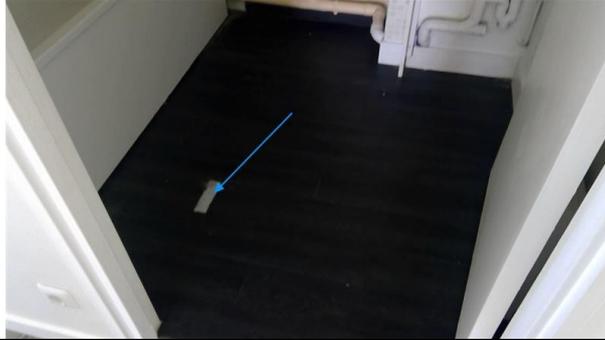
PRELEVEMENT : P001

Nom du client	Numéro de dossier	Localisation
HABITAT 77 OPH DE SEINE DE MARNE	RAAT_407LAI0201	2ème - Salle de Bains Plancher - Sol
Nom de l'opérateur	Date de prélèvement	Matériau
MARTIN Olivier	01/06/2021	Ragréage / colle - Linoleum
Résultat amiante		
absence d'amiante

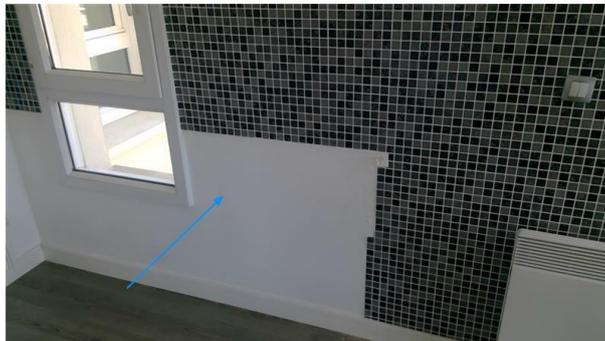
PRELEVEMENT : P002

Nom du client	Numéro de dossier	Localisation
HABITAT 77 OPH DE SEINE DE MARNE	RAAT_407LAI0201	2ème - Cuisine Mur façade - C, D, E, F
Nom de l'opérateur	Date de prélèvement	Matériau
MARTIN Olivier	01/06/2021	Plâtre - Tapisserie
Résultat amiante		
absence d'amiante

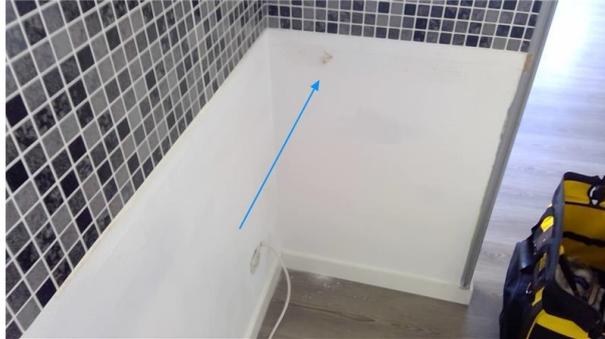
PRELEVEMENT : P003

Nom du client	Numéro de dossier	Localisation
HABITAT 77 OPH DE SEINE DE MARNE	RAAT_407LAI0201	2ème - Cuisine Cloisons - A
Nom de l'opérateur	Date de prélèvement	Matériau
MARTIN Olivier	01/06/2021	Plâtre - Tapisserie
Résultat amiante		
absence d'amiante

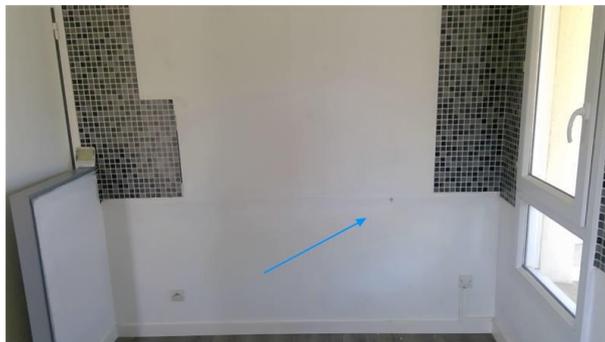
PRELEVEMENT : P004

Nom du client	Numéro de dossier	Localisation
HABITAT 77 OPH DE SEINE DE MARNE	RAAT_407LAI0201	2ème - Cuisine Mur - B, D
Nom de l'opérateur	Date de prélèvement	Matériau
MARTIN Olivier	01/06/2021	Béton / Enduit / Plâtre - toile de verre+peinture
Résultat amiante		
absence d'amiante

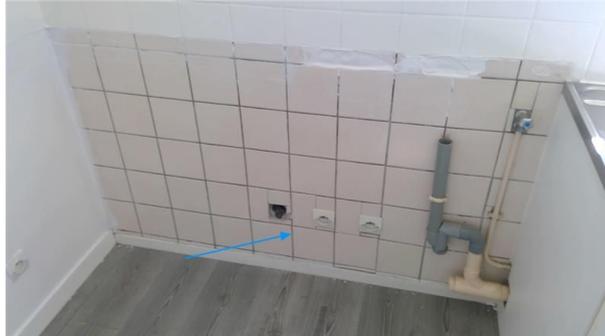
PRELEVEMENT : P005

Nom du client	Numéro de dossier	Localisation
HABITAT 77 OPH DE SEINE DE MARNE	RAAT_407LAI0201	2ème - Cuisine Mur façade - F
Nom de l'opérateur	Date de prélèvement	Matériau
MARTIN Olivier	01/06/2021	Colle - Faïence
Résultat amiante		
absence d'amiante

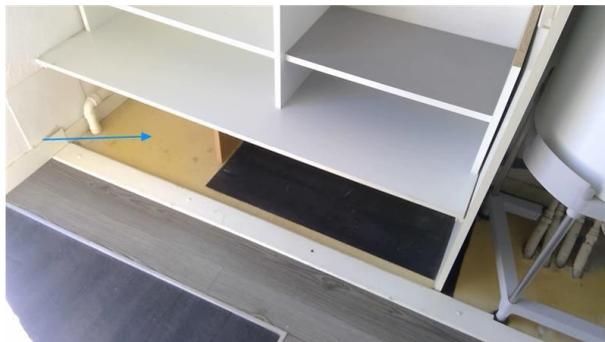
PRELEVEMENT : P006

Nom du client	Numéro de dossier	Localisation
HABITAT 77 OPH DE SEINE DE MARNE	RAAT_407LAI0201	2ème - Entrée Plancher - Sol
Nom de l'opérateur	Date de prélèvement	Matériau
MARTIN Olivier	01/06/2021	Ragréage / colle - Linoleum
Résultat amiante		
absence d'amiante

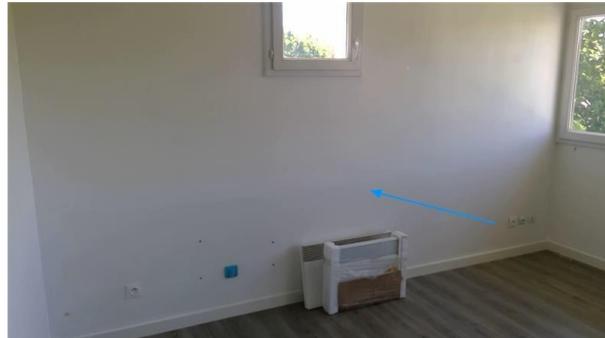
PRELEVEMENT : P007

Nom du client	Numéro de dossier	Localisation
HABITAT 77 OPH DE SEINE DE MARNE	RAAT_407LAI0201	2ème - Salon Mur - D, F
Nom de l'opérateur	Date de prélèvement	Matériau
MARTIN Olivier	01/06/2021	Béton / Enduit / Plâtre - toile de verre+peinture
Résultat amiante		
absence d'amiante

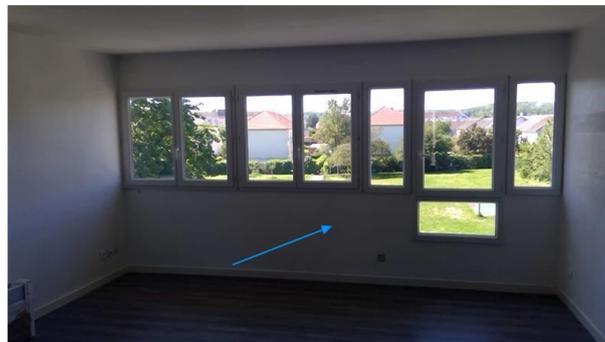
PRELEVEMENT : P008

Nom du client	Numéro de dossier	Localisation
HABITAT 77 OPH DE SEINE DE MARNE	RAAT_407LAI0201	2ème - Salon Mur façade - E
Nom de l'opérateur	Date de prélèvement	Matériau
MARTIN Olivier	01/06/2021	Plâtre - Tapisserie
Résultat amiante		
absence d'amiante

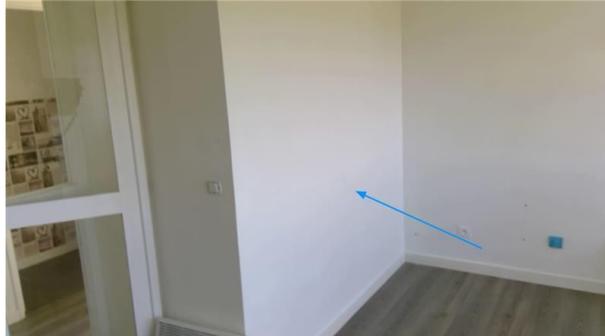
PRELEVEMENT : P009

Nom du client	Numéro de dossier	Localisation
HABITAT 77 OPH DE SEINE DE MARNE	RAAT_407LAI0201	2ème - Salon Cloisons - A, B, C
Nom de l'opérateur	Date de prélèvement	Matériau
MARTIN Olivier	01/06/2021	Plâtre - Tapisserie
Résultat amiante		
absence d'amiante
