Rapport de mission de repérage des matériaux et produits contenant de l'amiante dans les immeubles bâtis avant réalisation de travaux

Numéro de dossier : **RAAT_407LAJ0202**
Date du repérage : **01/02/2022**

Dans le cadre de la mission objet du présent rapport, il n'a pas été repéré de matériaux et produits contenant de l'amiante

Immeuble bâti visité	
Adresse	Rue : 42 rue des filles du feu (407LAJ0202) Bât., escalier, niveau, appartement n°, lot n°: Etage 2; Porte 085 Lot numéro 407LAJ0202, Code postal, ville : . 77280 OTHIS (France) Références cadastrales non communiquées
Périmètre de repérage : Voir fiche programme des travaux en annexe
Type de logement : F3
Fonction principale du bâtiment : Habitation (partie privative d'immeuble)
Date de construction : < 1997

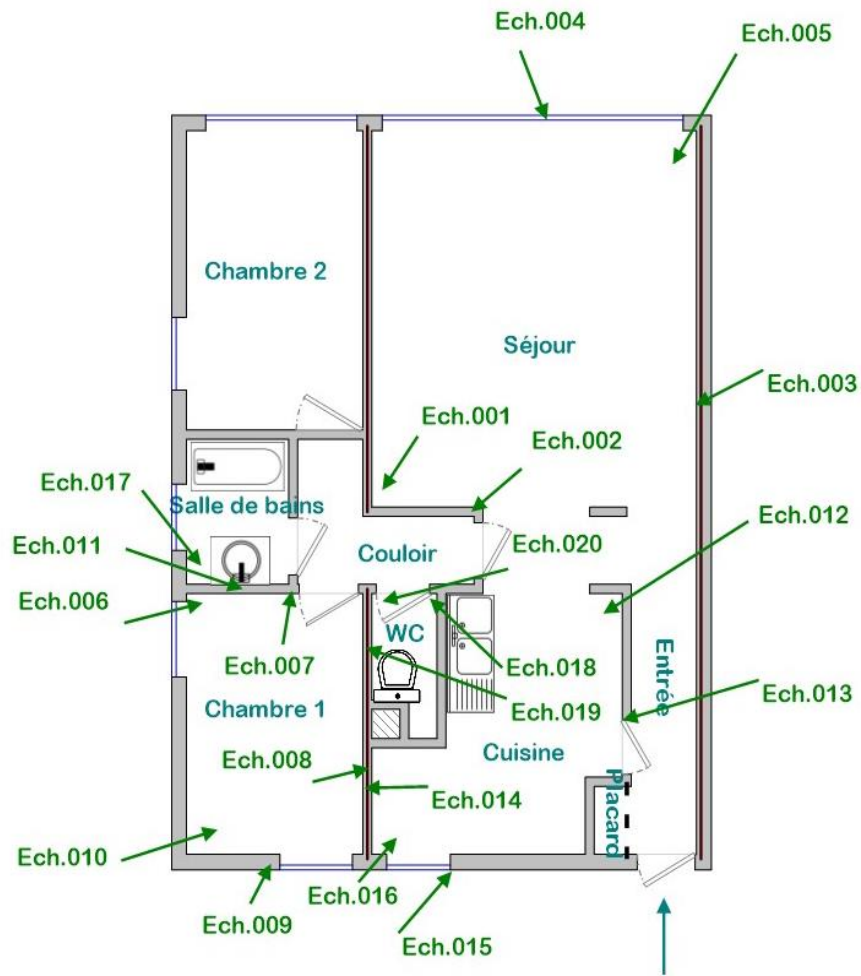
Localisation des prélèvements ou des matériaux amiantés

Prélèvement vert : sans amiante
