Rapport de mission de repérage des matériaux et produits listes A et B à intégrer au dossier technique «amiante»

PROGRAMME DTA BAT 24

LA BOHEME GALANTE

77280 OTHIS

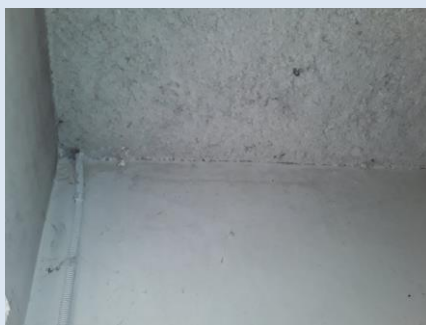
EMPLACEMENT

PRELEVEMENT : DTA BAT 24P001			
NOM DU CLIENT	NUMERO DU DOSSIER		PIECE OU LOCAL
OPH77	DTA BAT 24 15/03/2018		Local poubelles
ELEMENT	DESCRIPTIF DU LABORATOIRE	DATE DE PRELEVEMENT	NOM DE L'OPERATEUR
Flocage	Matériau cotonneux blanc avec poussières	15/03/2018	JULIEN Mickaël
LOCALISATION		RESULTAT	
Plafond		Amiante non détecté

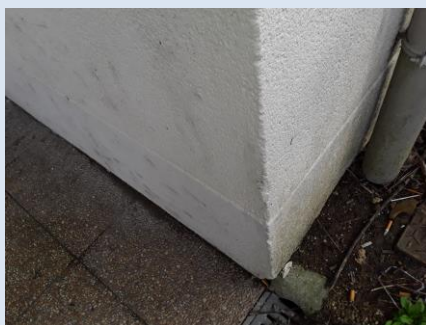
EMPLACEMENT

PRELEVEMENT : DTA BAT 24P002			
NOM DU CLIENT	NUMERO DU DOSSIER		PIECE OU LOCAL
OPH77	DTA BAT 24 15/03/2018		Façade avant
ELEMENT	DESCRIPTIF DU LABORATOIRE	DATE DE PRELEVEMENT	NOM DE L'OPERATEUR
Enduit projeté	Enduit beige en vrac + peinture en faible quantité non séparable	15/03/2018	JULIEN Mickaël
LOCALISATION		RESULTAT	
Façades		Amiante non détecté
