Rapport de mission de repérage des matériaux et produits contenant de l'amiante avant réalisation de travaux

A	INFORMATIONS GENERALES	
A.1	DESIGNATION DU BATIMENT	
Nature du bâtiment :	Appartement	Adresse : 22 rue de la Bohème Galante 77280 OTHIS
Cat. du bâtiment :	Habitation (Parties privatives d'immeuble collectif d'habitation)	Porte : 211
Nombre de Locaux :1 :	salle de bains	Propriété de: OPH 77
Etage :	2ème gauche	10 avenue Charles Péguy - CS 90074
Numéro de Lot :	407LAG0203	77002 MELUN CEDEX
Référence Cadastrale :	NC	
Date du Permis de Construire :	Antérieur au 1 juillet 1997	
A.2	DESIGNATION DU DONNEUR D'ORDRE	
Nom :	OPH 77	Documents remis : Néant
Adresse :	10 avenue Charles Péguy - CS 90074 77002 MELUN CEDEX	Moyens mis à disposition : Néant
Qualité :		
A.3	EXECUTION DE LA MISSION	
Rapport N° :	2016-07-126 EL OTHIS 22 BOHEME GALANTE OPH77 A	Date d'émission du rapport : 08/07/2016
Le repérage a été réalisé le :	05/07/2016	Accompagnateur : Le locataire : Mme SANTELLI 06.60.89.04.62
Par :	LAMBOLEY Eric	Laboratoire d'Analyses : Eurofins Analyse pour le Bâtiment Ile de France

Description des travaux envisagés : Remplacement baignoire par bac à douche PMR

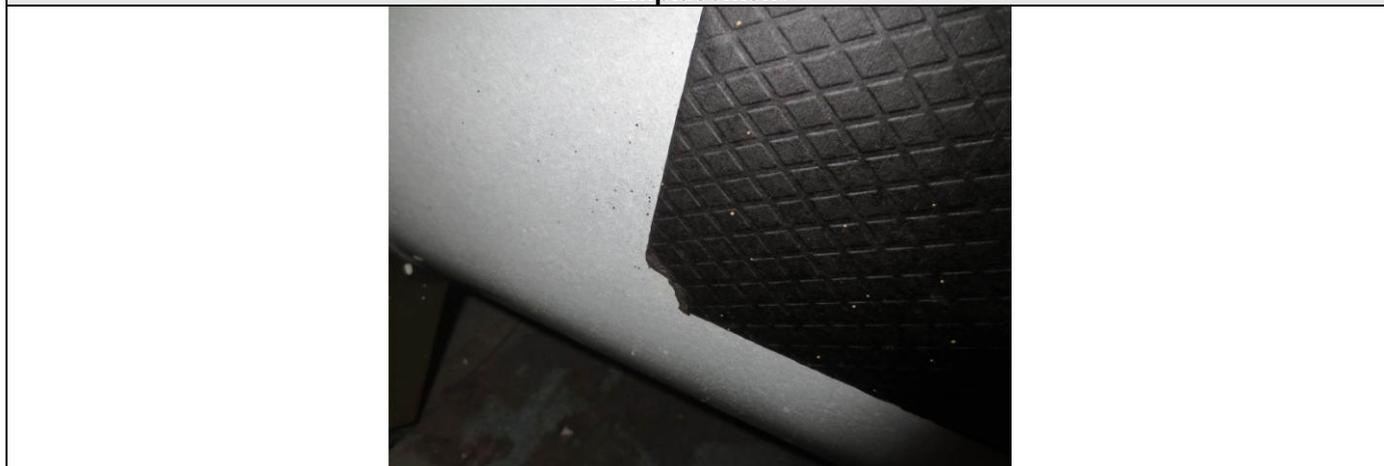
PRELEVEMENT : P001

Nom du client	Numéro de dossier	Pièce ou local
OPH 77	2016-07-126 EL OTHIS 22 BOHEME GALANTE OPH77	2ème - Salle de Bains
Matériau	Date de prélèvement	Nom de l'opérateur
Plaques bitumineuses	05/07/2016	LAMBOLEY Eric
Localisation	Résultat	
Baignoire	absence d'amiante

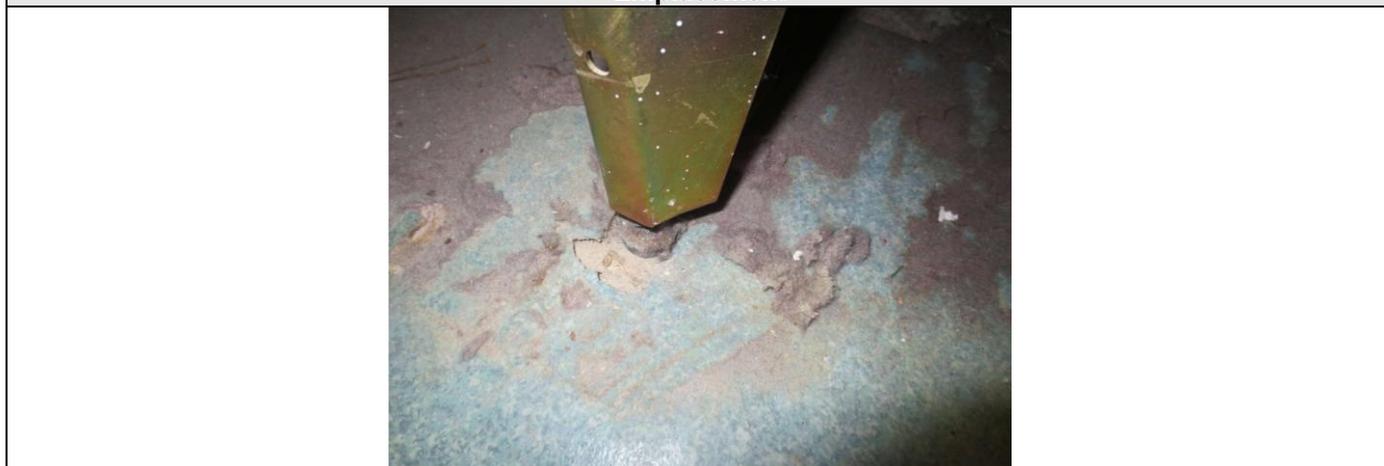
PRELEVEMENT : P002

Nom du client	Numéro de dossier	Pièce ou local
OPH 77	2016-07-126 EL OTHIS 22 BOHEME GALANTE OPH77	2ème - Salle de Bains
Matériau	Date de prélèvement	Nom de l'opérateur
Béton - Linoléum	05/07/2016	LAMBOLEY Eric
Localisation	Résultat	
Plancher	absence d'amiante

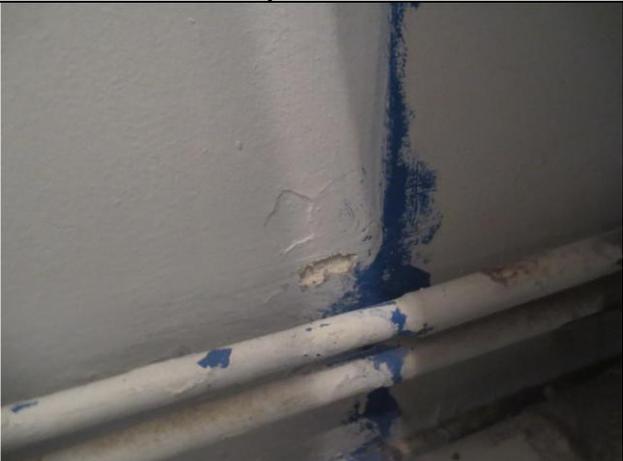
PRELEVEMENT : P003		
Nom du client	Numéro de dossier	Pièce ou local
OPH 77	2016-07-126 EL OTHIS 22 BOHEME GALANTE OPH77	2ème - Salle de Bains
Matériau	Date de prélèvement	Nom de l'opérateur
Plâtre - Peinture	05/07/2016	LAMBOLEY Eric
Localisation		Résultat
Murs		absence d'amiante
Emplacement

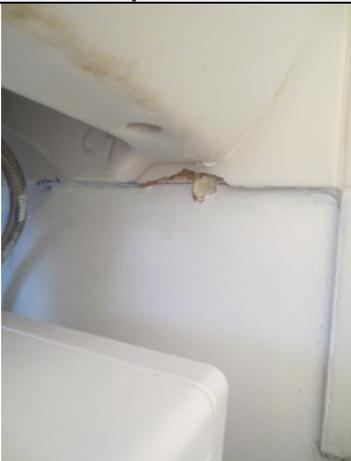
PRELEVEMENT : P004		
Nom du client	Numéro de dossier	Pièce ou local
OPH 77	2016-07-126 EL OTHIS 22 BOHEME GALANTE OPH77	2ème - Salle de Bains
Matériau	Date de prélèvement	Nom de l'opérateur
Plâtre+colle - Faïence	05/07/2016	LAMBOLEY Eric
Localisation		Résultat
Murs		absence d'amiante
Emplacement

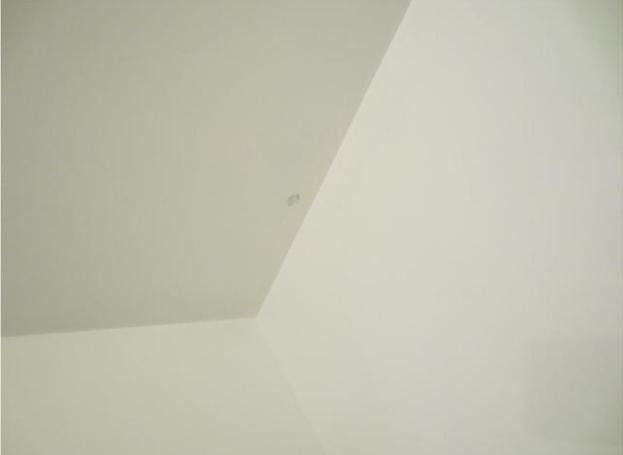
PRELEVEMENT : P005		
Nom du client	Numéro de dossier	Pièce ou local
OPH 77	2016-07-126 EL OTHIS 22 BOHEME GALANTE OPH77	2ème - Salle de Bains
Matériau	Date de prélèvement	Nom de l'opérateur
Enduit - Peinture	05/07/2016	LAMBOLEY Eric
Localisation		Résultat
Plafond		absence d'amiante
Emplacement
