Rapport de mission de repérage des matériaux et produits contenant de l'amiante avant réalisation de travaux

42 RUE DU GENERAL MAUNOURY

77165 ST SOUPPLETS

RAPPORT N° :	408LAA0001	Laboratoire d'Analyses :	ITGA
Repérage réalisé le :	09/01/2018	Adresse laboratoire :	3 RUE ARMAND HERPIN LACROIX - CS 46537 35065 RENNES CEDEX
Accompagnateur :		Numéro d'accréditation :	1-5967
Par :	Tristan BRUNOT	Organisme d'assurance professionnelle :	ALLIANZ
N° certificat :	CPDI 3541	Adresse assurance :	Direction Opérations Entreprises 5C Esplanade Charles de Gaulle 33081 BORDEAUX CEDEX
Date d'obtention :	27/12/2017	N° de contrat d'assurance :	55832566
Organisme certificateur	I.CERT PARC EDONIA - BAT G - RUE DE LA TERRE VICTORIA - 35760 SAINT GREGOIRE	Date de validité :	31/12/2018

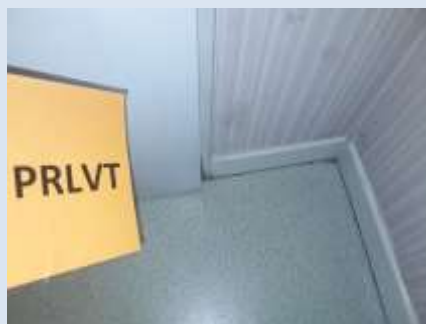
PRELEVEMENT : 408LAA0001P001			
NOM DU CLIENT	NUMERO DU DOSSIER		PIECE OU LOCAL
OPH77	408LAA0001 09/01/2018		Entrée
ELEMENT	DESCRIPTIF DU LABORATOIRE	DATE DE PRELEVEMENT	NOM DE L'OPERATEUR
Enduit / Calicot	Enduit plâtreux blanc en vrac + peinture non séparable	09/01/2018	BRUNIoT Tristan
LOCALISATION		RESULTAT	
Mur F		Amiante non détecté

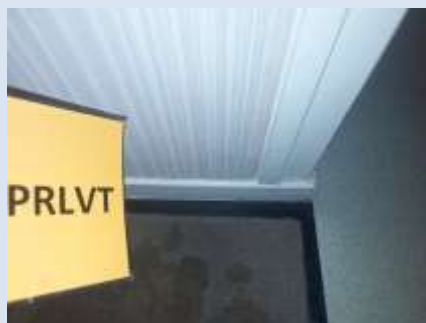
PRELEVEMENT : 408LAA0001P002			
NOM DU CLIENT	NUMERO DU DOSSIER		PIECE OU LOCAL
OPH77	408LAA0001 09/01/2018		Entrée
ELEMENT	DESCRIPTIF DU LABORATOIRE	DATE DE PRELEVEMENT	NOM DE L'OPERATEUR
Enduit / Calicot	Enduit plâtreux blanc en vrac non séparable + peinture non séparable	09/01/2018	BRUNIoT Tristan
LOCALISATION		RESULTAT	
Mur A		Amiante non détecté

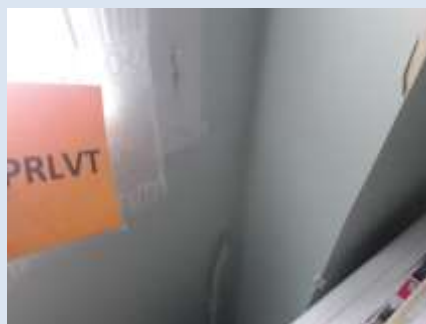
PRELEVEMENT : 408LAA0001P005

NOM DU CLIENT	NUMERO DU DOSSIER	PIECE OU LOCAL	
OPH77	408LAA0001 09/01/2018	Cuisine	
ELEMENT	DESCRIPTIF DU LABORATOIRE	DATE DE PRELEVEMENT	NOM DE L'OPERATEUR
Enduit / Calicot	Enduit plâtreux blanc en vrac non séparable + matériau beige en vrac non séparable + peinture non séparable	09/01/2018	BRUNOT Tristan
LOCALISATION		RESULTAT	
Mur B		Amiante non détecté

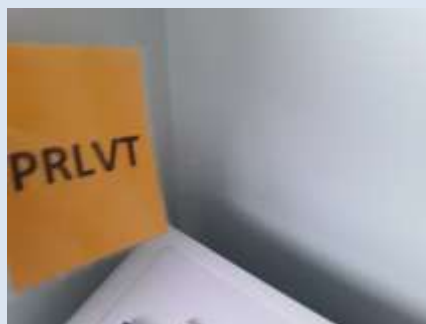
PRELEVEMENT : 408LAA0001P006

NOM DU CLIENT	NUMERO DU DOSSIER	PIECE OU LOCAL	
OPH77	408LAA0001 09/01/2018	Cuisine	
ELEMENT	DESCRIPTIF DU LABORATOIRE	DATE DE PRELEVEMENT	NOM DE L'OPERATEUR
Enduit béton	Enduit plâtreux blanc en vrac non séparable + peinture non séparable	09/01/2018	BRUNOT Tristan
LOCALISATION		RESULTAT	
Mur C		Amiante non détecté

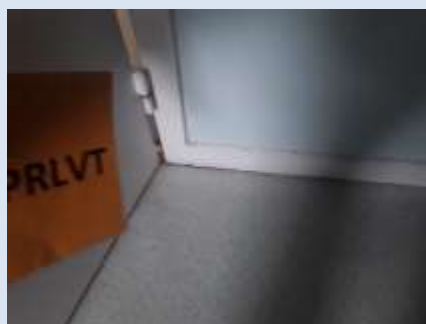
PRELEVEMENT : 408LAA0001P007			
NOM DU CLIENT	NUMERO DU DOSSIER	PIECE OU LOCAL	
OPH77	408LAA0001 09/01/2018	Cuisine	
ELEMENT	DESCRIPTIF DU LABORATOIRE	DATE DE PRELEVEMENT	NOM DE L'OPERATEUR
Enduit / Calicot	Enduit plâtreux blanc en vrac non séparable + peinture non séparable	09/01/2018	BRUNOT Tristan
LOCALISATION		RESULTAT	
Mur D		Amiante non détecté
