Rapport de mission de repérage des matériaux et produits contenant de l'amiante avant réalisation de travaux

42 RUE DU GENERAL MAUNOURY

77165 ST SOUPPLETS

RAPPORT N° :	408LAA0002	Laboratoire d'Analyses :	ITGA
Repérage réalisé le :	04/01/2018	Adresse laboratoire :	3 RUE ARMAND HERPIN LACROIX - CS 46537 35065 RENNES CEDEX
Accompagnateur :		Numéro d'accréditation :	1-5967
Par :	Tristan BRUNOT	Organisme d'assurance professionnelle :	ALLIANZ
N° certificat :	CPDI 3541	Adresse assurance :	Direction Opérations Entreprises 5C Esplanade Charles de Gaulle 33081 BORDEAUX CEDEX
Date d'obtention :	27/12/2017	N° de contrat d'assurance :	55832566
Organisme certificateur	I.CERT PARC EDONIA - BAT G - RUE DE LA TERRE VICTORIA - 35760 SAINT GREGOIRE	Date de validité :	31/12/2018

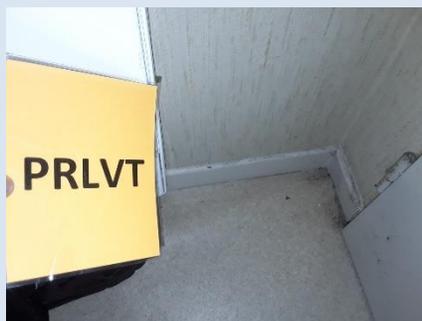
EMPLACEMENT

PRELEVEMENT : 408LAA0002P001			
NOM DU CLIENT	NUMERO DU DOSSIER		PIECE OU LOCAL
OPH77	408LAA0002 04/01/2018		Entrée et Séjour
ELEMENT	DESCRIPTIF DU LABORATOIRE	DATE DE PRELEVEMENT	NOM DE L'OPERATEUR
Enduit béton	Enduit plâtreux blanc en vrac + peinture non séparable	04/01/2018	BRUNOT Tristan
LOCALISATION		RESULTAT	
Mur E		Amiante non détecté

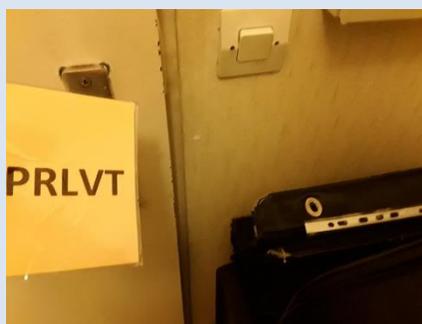
EMPLACEMENT

PRELEVEMENT : 408LAA0002P002			
NOM DU CLIENT	NUMERO DU DOSSIER		PIECE OU LOCAL
OPH77	408LAA0002 04/01/2018		Entrée et Séjour
ELEMENT	DESCRIPTIF DU LABORATOIRE	DATE DE PRELEVEMENT	NOM DE L'OPERATEUR
Enduit / Calicot	Papier peint	04/01/2018	BRUNOT Tristan
LOCALISATION		RESULTAT	
Mur D		Fr1:Quantité insuffisante pour analyse

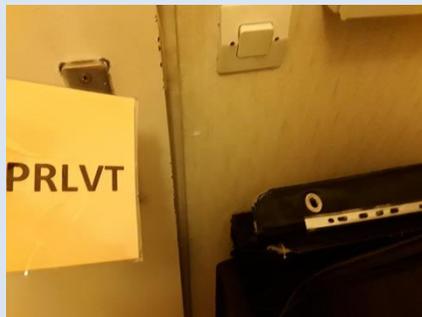
EMPLACEMENT

PRELEVEMENT : 408LAA0002P002			
NOM DU CLIENT	NUMERO DU DOSSIER		PIECE OU LOCAL
OPH77	408LAA0002 04/01/2018		Entrée et Séjour
ELEMENT	DESCRIPTIF DU LABORATOIRE	DATE DE PRELEVEMENT	NOM DE L'OPERATEUR
Enduit / Calicot	Enduit plâtreux blanc en vrac	04/01/2018	BRUNOT Tristan
LOCALISATION		RESULTAT	
Mur D		Fr2:Amiante non détecté

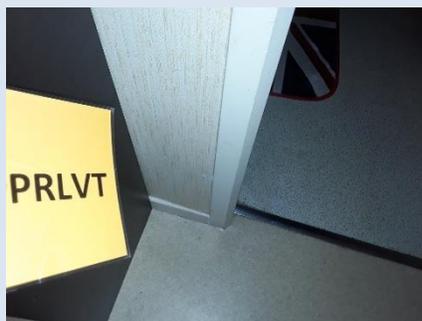
EMPLACEMENT

PRELEVEMENT : 408LAA0002P003			
NOM DU CLIENT	NUMERO DU DOSSIER		PIECE OU LOCAL
OPH77	408LAA0002 04/01/2018		Entrée et Séjour
ELEMENT	DESCRIPTIF DU LABORATOIRE	DATE DE PRELEVEMENT	NOM DE L'OPERATEUR
Enduit / Calicot	Enduit plâtreux blanc en vrac + papier peint non séparable	04/01/2018	BRUNOT Tristan
LOCALISATION		RESULTAT	
Mur A		Amiante non détecté

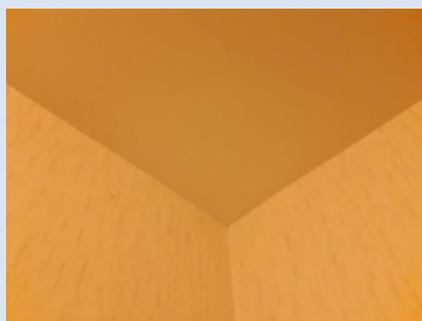
EMPLACEMENT

PRELEVEMENT : 408LAA0002P004			
NOM DU CLIENT	NUMERO DU DOSSIER	PIECE OU LOCAL	
OPH77	408LAA0002 04/01/2018	Entrée et Séjour	
ELEMENT	DESCRIPTIF DU LABORATOIRE	DATE DE PRELEVEMENT	NOM DE L'OPERATEUR
Enduit béton	Enduit plâtreux blanc en vrac + peinture non séparable	04/01/2018	BRUNOT Tristan
LOCALISATION		RESULTAT	
Plafond		Amiante non détecté

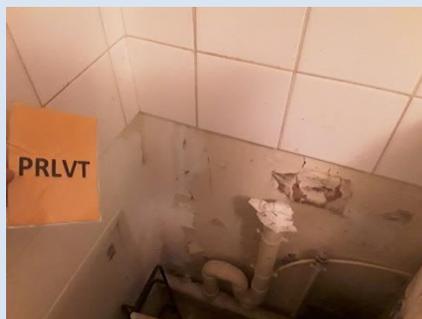
EMPLACEMENT

PRELEVEMENT : 408LAA0002P005			
NOM DU CLIENT	NUMERO DU DOSSIER	PIECE OU LOCAL	
OPH77	408LAA0002 04/01/2018	Cuisine	
ELEMENT	DESCRIPTIF DU LABORATOIRE	DATE DE PRELEVEMENT	NOM DE L'OPERATEUR
Enduit / Calicot	Enduit plâtreux blanc + carton non séparable + matériau plâtreux beige non séparable + papier non séparable + peinture en faible quantité non séparable	04/01/2018	BRUNOT Tristan
LOCALISATION		RESULTAT	
Mur B		Amiante non détecté

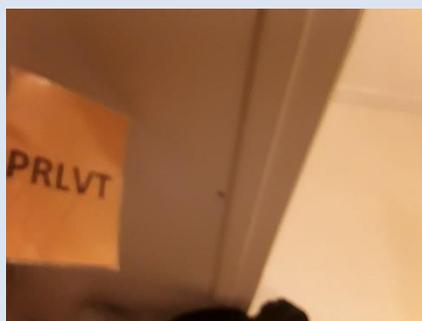
EMPLACEMENT

PRELEVEMENT : 408LAA0002P006			
NOM DU CLIENT	NUMERO DU DOSSIER	PIECE OU LOCAL	
OPH77	408LAA0002 04/01/2018	Cuisine	
ELEMENT	DESCRIPTIF DU LABORATOIRE	DATE DE PRELEVEMENT	NOM DE L'OPERATEUR
Enduit / Calicot	Enduit plâtreux blanc en vrac + carton non séparable + peintures multiples non séparable	04/01/2018	BRUNOT Tristan
LOCALISATION		RESULTAT	
Mur C		Amiante non détecté

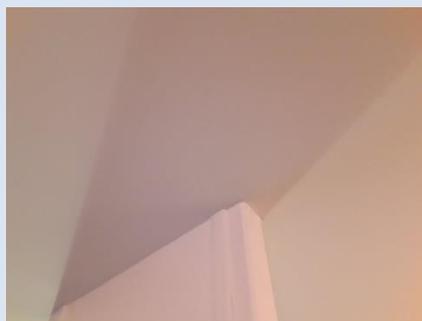
EMPLACEMENT

PRELEVEMENT : 408LAA0002P007			
NOM DU CLIENT	NUMERO DU DOSSIER	PIECE OU LOCAL	
OPH77	408LAA0002 04/01/2018	Cuisine	
ELEMENT	DESCRIPTIF DU LABORATOIRE	DATE DE PRELEVEMENT	NOM DE L'OPERATEUR
Enduit béton	Enduit plâtreux blanc en faible quantité + peinture en faible quantité non séparable	04/01/2018	BRUNOT Tristan
LOCALISATION		RESULTAT	
Plafond		Amiante non détecté
