Rapport de mission de repérage des matériaux et produits contenant de l'amiante avant réalisation de travaux

42 RUE DU GENERAL MAUNOURY

77165 ST SOUPPLETS

RAPPORT N° :	408LAA0003	Laboratoire d'Analyses :	ITGA
Repérage réalisé le :	25/04/2018	Adresse laboratoire :	3 RUE ARMAND HERPIN LACROIX - CS 46537 35065 RENNES CEDEX
Accompagnateur :		Numéro d'accréditation :	1-5967
Par :	Mickaël JULIEN	Organisme d'assurance professionnelle :	AXA France
N° certificat :	CPDI 4129	Adresse assurance :	313 Terrasses de l'Arche 92727 NANTERRE CEDEX
Date d'obtention :	01/01/2017	N° de contrat d'assurance :	10063271004
Organisme certificateur	I.CERT Parc Edonia - Bâtiment G - Rue de la Terre Victoria - 35760 SAINT-GREGOIRE	Date de validité :	31/12/2018

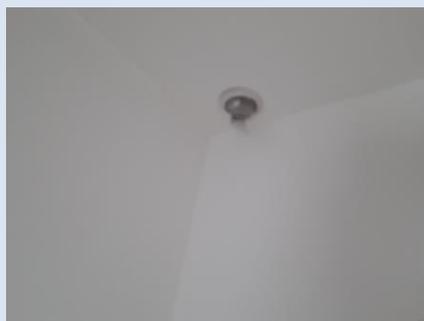
PRELEVEMENT : 408LAA0003P001			
NOM DU CLIENT	NUMERO DU DOSSIER		PIECE OU LOCAL
OPH77	408LAA0003 25/04/2018		Salle de bains
ELEMENT	DESCRIPTIF DU LABORATOIRE	DATE DE PRELEVEMENT	NOM DE L'OPERATEUR
Enduit / Peinture plaque de plâtre	Enduit plâtreux blanc en vrac + papier non séparable + peinture non séparable	25/04/2018	JULIEN Mickaël
LOCALISATION		RESULTAT	
Plafond		Amiante non détecté

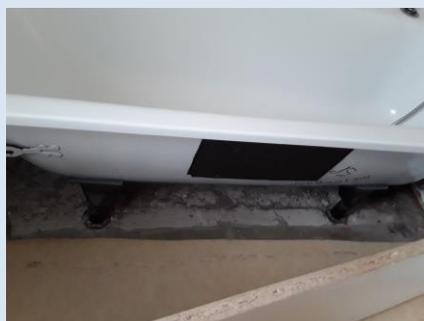
PRELEVEMENT : 408LAA0003P002			
NOM DU CLIENT	NUMERO DU DOSSIER		PIECE OU LOCAL
OPH77	408LAA0003 25/04/2018		Salle de bains
ELEMENT	DESCRIPTIF DU LABORATOIRE	DATE DE PRELEVEMENT	NOM DE L'OPERATEUR
Revêtement bitumineux	Tampon bitumineux noir	25/04/2018	JULIEN Mickaël
LOCALISATION		RESULTAT	
Sous baignoire		Amiante non détecté

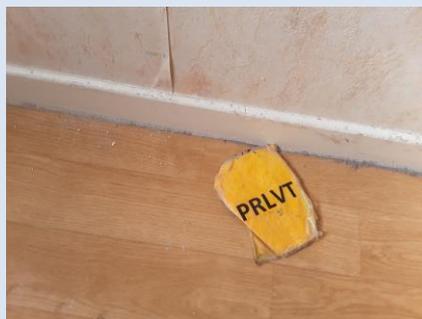
PRELEVEMENT : 408LAA0003P003			
NOM DU CLIENT	NUMERO DU DOSSIER	PIECE OU LOCAL	
OPH77	408LAA0003 25/04/2018	Chambre 1	
ELEMENT	DESCRIPTIF DU LABORATOIRE	DATE DE PRELEVEMENT	NOM DE L'OPERATEUR
Enduit plaque de plâtre	Enduit plâtreux blanc en vrac + carton non séparable + peinture	25/04/2018	JULIEN Mickaël
LOCALISATION		RESULTAT	
Mur C		Amiante non détecté

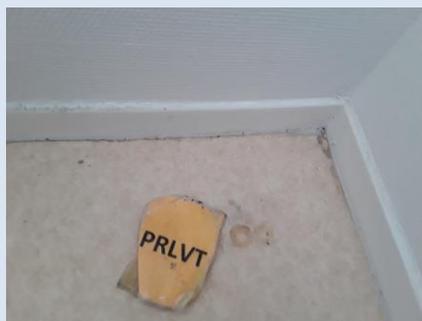
PRELEVEMENT : 408LAA0003P007			
NOM DU CLIENT	NUMERO DU DOSSIER	PIECE OU LOCAL	
OPH77	408LAA0003 25/04/2018	Cuisine	
ELEMENT	DESCRIPTIF DU LABORATOIRE	DATE DE PRELEVEMENT	NOM DE L'OPERATEUR
Enduit plaque de plâtre	Enduit plâtreux blanc en vrac + toile fibreuse blanche non séparable + peintures multiples non séparable	25/04/2018	JULIEN Mickaël
LOCALISATION		RESULTAT	
Mur B		Amiante non détecté

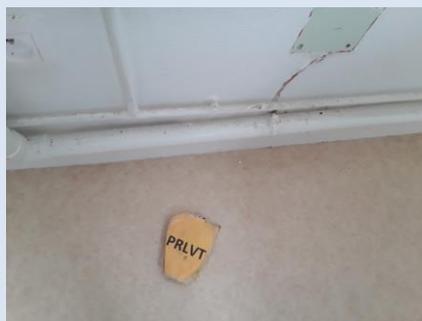
PRELEVEMENT : 408LAA0003P008			
NOM DU CLIENT	NUMERO DU DOSSIER	PIECE OU LOCAL	
OPH77	408LAA0003 25/04/2018	Cuisine	
ELEMENT	DESCRIPTIF DU LABORATOIRE	DATE DE PRELEVEMENT	NOM DE L'OPERATEUR
Peinture	Peintures multiples en vrac avec poussières	25/04/2018	JULIEN Mickaël
LOCALISATION		RESULTAT	
Réseaux de distribution		Amiante non détecté

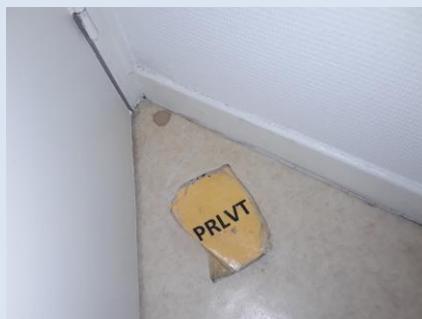
PRELEVEMENT : 408LAA0003P010			
NOM DU CLIENT	NUMERO DU DOSSIER	PIECE OU LOCAL	
OPH77	408LAA0003 25/04/2018	Cuisine	
ELEMENT	DESCRIPTIF DU LABORATOIRE	DATE DE PRELEVEMENT	NOM DE L'OPERATEUR
Revêtement souple	Revêtement souple jaune + colle polymère jaune + ragréage gris non séparable + sous couche de ragréage blanche non séparable	25/04/2018	JULIEN Mickaël
LOCALISATION		RESULTAT	
Sol		Amiante non détecté

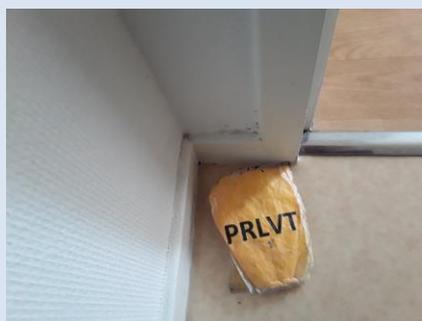
PRELEVEMENT : 408LAA0003P011			
NOM DU CLIENT	NUMERO DU DOSSIER	PIECE OU LOCAL	
OPH77	408LAA0003 25/04/2018	WC	
ELEMENT	DESCRIPTIF DU LABORATOIRE	DATE DE PRELEVEMENT	NOM DE L'OPERATEUR
Enduit plaque de plâtre	Enduit plâtreux blanc en vrac + toile fibreuse blanche non séparable + peinture non séparable	25/04/2018	JULIEN Mickaël
LOCALISATION		RESULTAT	
Mur D		Amiante non détecté

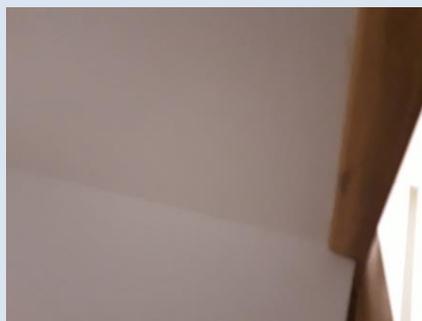
PRELEVEMENT : 408LAA0003P012			
NOM DU CLIENT	NUMERO DU DOSSIER	PIECE OU LOCAL	
OPH77	408LAA0003 25/04/2018	Entrée	
ELEMENT	DESCRIPTIF DU LABORATOIRE	DATE DE PRELEVEMENT	NOM DE L'OPERATEUR
Enduit béton	Enduit plâtreux blanc en vrac + peinture non séparable	25/04/2018	JULIEN Mickaël
LOCALISATION		RESULTAT	
Plafond		Amiante non détecté

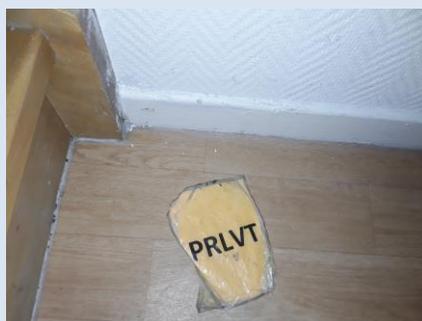
PRELEVEMENT : 408LAA0003P013			
NOM DU CLIENT	NUMERO DU DOSSIER	PIECE OU LOCAL	
OPH77	408LAA0003 25/04/2018	Entrée	
ELEMENT	DESCRIPTIF DU LABORATOIRE	DATE DE PRELEVEMENT	NOM DE L'OPERATEUR
Enduit béton	Enduit plâtreux blanc en vrac + toile fibreuse blanche non séparable + peinture non séparable	25/04/2018	JULIEN Mickaël
LOCALISATION		RESULTAT	
Mur C		Amiante non détecté	
EMPLACEMENT
