Rapport de mission de repérage des matériaux et produits contenant de l'amiante avant réalisation de travaux

42 RUE DU GENERAL MAUNOURY

101
77165 ST SOUPPLETS

RAPPORT N° :	408LAA0101	Laboratoire d'Analyses :	ITGA
Repérage réalisé le :	05/09/2017	Adresse laboratoire :	3 RUE ARMAND HERPIN LACROIX - CS 46537 35065 RENNES CEDEX
Accompagnateur :		Numéro d'accréditation :	1-5967
Par :	Mickaël JULIEN	Organisme d'assurance professionnelle :	ALLIANZ
N° certificat :	CPDI 4129	Adresse assurance :	Direction Opérations Entreprises 5C Esplanade Charles de Gaulle 33081 BORDEAUX CEDEX
Date d'obtention :	01/01/2017	N° de contrat d'assurance :	55832566
Organisme certificateur	I.CERT Parc Edonia - Bâtiment G - Rue de la Terre Victoria - 35760 SAINT-GREGOIRE	Date de validité :	31/12/2018

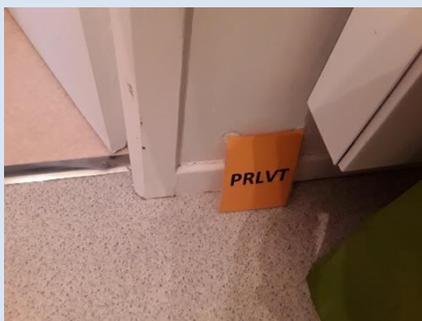
PRELEVEMENT : 408LAA0101P001			
NOM DU CLIENT	NUMERO DU DOSSIER		PIECE OU LOCAL
OPH77	408LAA0101 05/09/2017		Salle de bains
ELEMENT	DESCRIPTIF DU LABORATOIRE	DATE DE PRELEVEMENT	NOM DE L'OPERATEUR
Enduit / Peinture plaque de plâtre	Enduit plâtreux blanc en vrac + peintures multiples non séparable	05/09/2017	JULIEN Mickaël
LOCALISATION		RESULTAT	
Mur D		Amiante non détecté

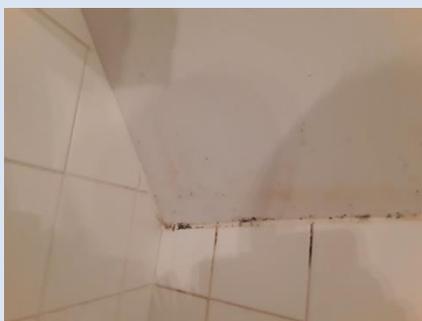
PRELEVEMENT : 408LAA0101P002			
NOM DU CLIENT	NUMERO DU DOSSIER		PIECE OU LOCAL
OPH77	408LAA0101 05/09/2017		Salle de bains
ELEMENT	DESCRIPTIF DU LABORATOIRE	DATE DE PRELEVEMENT	NOM DE L'OPERATEUR
Enduit plaque de plâtre	Enduit plâtreux blanc en vrac + peinture non séparable	05/09/2017	JULIEN Mickaël
LOCALISATION		RESULTAT	
Plafond		Amiante non détecté

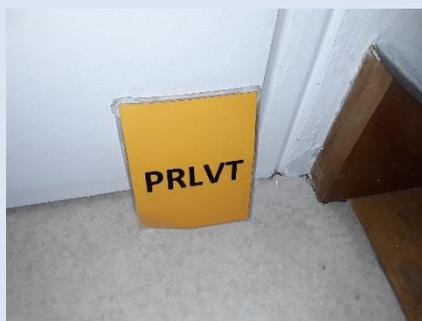
PRELEVEMENT : 408LAA0101P003			
NOM DU CLIENT	NUMERO DU DOSSIER	PIECE OU LOCAL	
OPH77	408LAA0101 05/09/2017	Chambre 1	
ELEMENT	DESCRIPTIF DU LABORATOIRE	DATE DE PRELEVEMENT	NOM DE L'OPERATEUR
Enduit béton	Enduit gris en vrac + peinture non séparable + matériau plâtreux en vrac non séparable	05/09/2017	JULIEN Mickaël
LOCALISATION		RESULTAT	
Mur E		Amiante non détecté

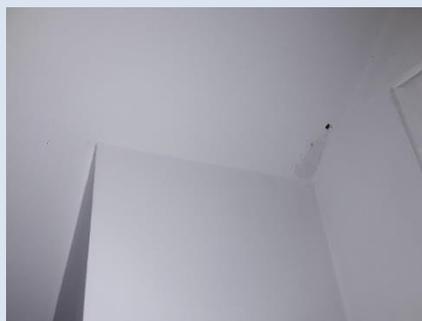
PRELEVEMENT : 408LAA0101P004			
NOM DU CLIENT	NUMERO DU DOSSIER	PIECE OU LOCAL	
OPH77	408LAA0101 05/09/2017	Chambre 1	
ELEMENT	DESCRIPTIF DU LABORATOIRE	DATE DE PRELEVEMENT	NOM DE L'OPERATEUR
Enduit plaque de plâtre	Enduit plâtreux blanc en vrac + peinture non séparable + papier non séparable	05/09/2017	JULIEN Mickaël
LOCALISATION		RESULTAT	
Plafond		Amiante non détecté

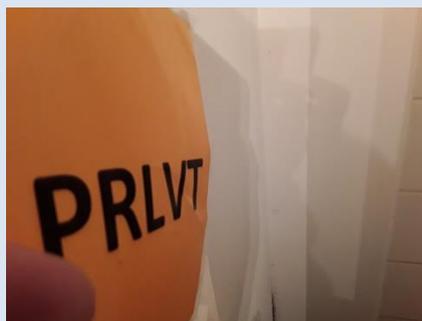
PRELEVEMENT : 408LAA0101P005			
NOM DU CLIENT	NUMERO DU DOSSIER	PIECE OU LOCAL	
OPH77	408LAA0101 05/09/2017	Salle de bains	
ELEMENT	DESCRIPTIF DU LABORATOIRE	DATE DE PRELEVEMENT	NOM DE L'OPERATEUR
Enduit plaque de plâtre	Enduit plâtreux blanc en vrac + peintures multiples non séparable + carton non séparable + papier non séparable	05/09/2017	JULIEN Mickaël
LOCALISATION		RESULTAT	
Mur B		Amiante non détecté

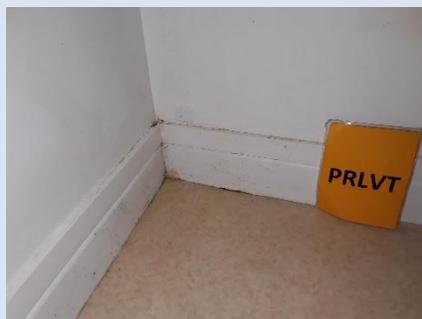
PRELEVEMENT : 408LAA0101P006			
NOM DU CLIENT	NUMERO DU DOSSIER	PIECE OU LOCAL	
OPH77	408LAA0101 05/09/2017	Chambre 2	
ELEMENT	DESCRIPTIF DU LABORATOIRE	DATE DE PRELEVEMENT	NOM DE L'OPERATEUR
Enduit / Peinture plaque de plâtre	Enduit plâtreux blanc en vrac + peinture non séparable + carton non séparable	05/09/2017	JULIEN Mickaël
LOCALISATION		RESULTAT	
Mur C		Amiante non détecté

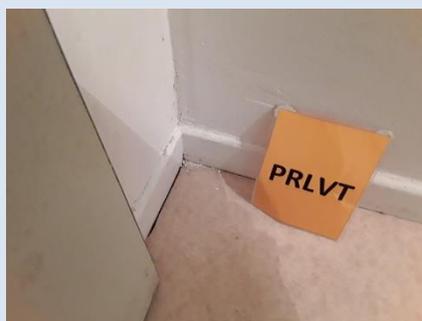
PRELEVEMENT : 408LAA0101P007			
NOM DU CLIENT	NUMERO DU DOSSIER		PIECE OU LOCAL
OPH77	408LAA0101 05/09/2017		Entrée
ELEMENT	DESCRIPTIF DU LABORATOIRE	DATE DE PRELEVEMENT	NOM DE L'OPERATEUR
Enduit / Peinture plaque de plâtre	Enduit plâtreux blanc en vrac + peintures multiples non séparable + carton non séparable	05/09/2017	JULIEN Mickaël
LOCALISATION		RESULTAT	
Mur A		Amiante non détecté
