## Rapport de mission de repérage des matériaux et produits contenant de l'amiante avant réalisation de travaux

42 RUE DU GENERAL MAUNOURY

77165 ST SOUPPLETS

RAPPORT N° :	408LAA0102	Laboratoire d'Analyses :	ITGA
Repérage réalisé le :	18/09/2017	Adresse laboratoire :	3 RUE ARMAND HERPIN LACROIX - CS 46537 35065 RENNES CEDEX
Accompagnateur :		Numéro d'accréditation :	1-5967
Par :	Mickaël JULIEN	Organisme d'assurance professionnelle :	ALLIANZ
N° certificat :	CPDI 4129	Adresse assurance :	Direction Opérations Entreprises 5C Esplanade Charles de Gaulle 33081 BORDEAUX CEDEX
Date d'obtention :	01/01/2017	N° de contrat d'assurance :	55897385
Organisme certificateur	I.CERT Parc Edonia - Bâtiment G - Rue de la Terre Victoria - 35760 SAINT-GREGOIRE	Date de validité :	31/12/2017

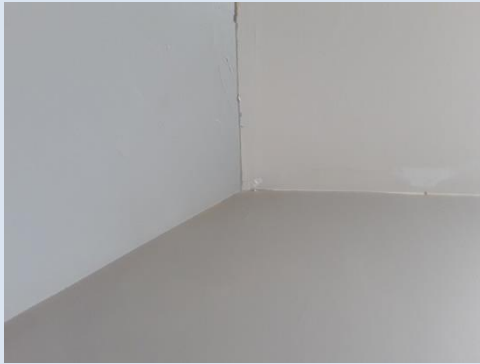
PRELEVEMENT : 408LAA0102P001			
NOM DU CLIENT	NUMERO DU DOSSIER		PIECE OU LOCAL
OPH77	408LAA0102 18/09/2017		Cuisine
ELEMENT	DESCRIPTIF DU LABORATOIRE	DATE DE PRELEVEMENT	NOM DE L'OPERATEUR
Enduit plaque de plâtre	Enduit plâtreux blanc en vrac + peinture non séparable	18/09/2017	JULIEN Mickaël
LOCALISATION		RESULTAT	
Plafond		Amiante non détecté	
EMPLACEMENT

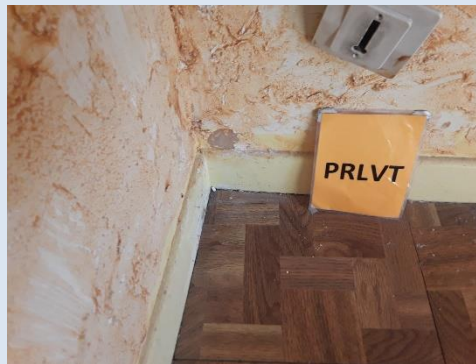
PRELEVEMENT : 408LAA0102P003				
NOM DU CLIENT		NUMERO DU DOSSIER		PIECE OU LOCAL
OPH77		408LAA0102		18/09/2017
Séjour				
ELEMENT	DESCRIPTIF DU LABORATOIRE	DATE DE PRELEVEMENT	NOM DE L'OPERATEUR	
Enduit	Enduit plâtreux blanc en vrac non séparable + carton non séparable + enduit plâtreux blanc non séparable + peinture non séparable	18/09/2017	JULIEN Mickaël	
LOCALISATION			RESULTAT	
Mur C			Amiante non détecté

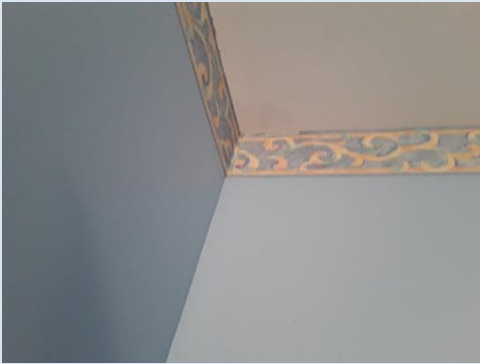
PRELEVEMENT : 408LAA0102P004			
NOM DU CLIENT	NUMERO DU DOSSIER		PIECE OU LOCAL
OPH77	408LAA0102 18/09/2017		Salle de bains
ELEMENT	DESCRIPTIF DU LABORATOIRE	DATE DE PRELEVEMENT	NOM DE L'OPERATEUR
Enduit béton	Enduit plâtreux blanc en vrac non séparable + carton non séparable + enduit plâtreux blanc non séparable + peintures multiples non séparable	18/09/2017	JULIEN Mickaël
LOCALISATION		RESULTAT	
Plafond		Amiante non détecté	
EMPLACEMENT

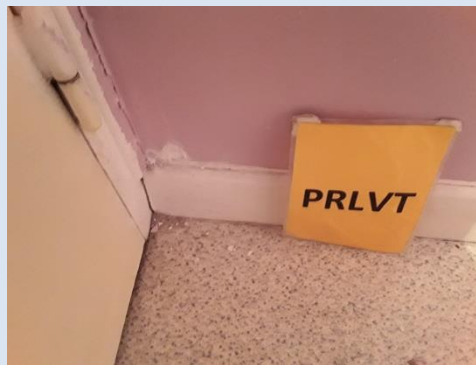
PRELEVEMENT : 408LAA0102P005			
NOM DU CLIENT	NUMERO DU DOSSIER		PIECE OU LOCAL
OPH77	408LAA0102 18/09/2017		Salle de bains
ELEMENT	DESCRIPTIF DU LABORATOIRE	DATE DE PRELEVEMENT	NOM DE L'OPERATEUR
Enduit / Peinture plaque de plâtre	Enduit plâtreux blanc en vrac + peinture non séparable + papier en faible quantité non séparable	18/09/2017	JULIEN Mickaël
LOCALISATION		RESULTAT	
Mur A		Amiante non détecté	
EMPLACEMENT

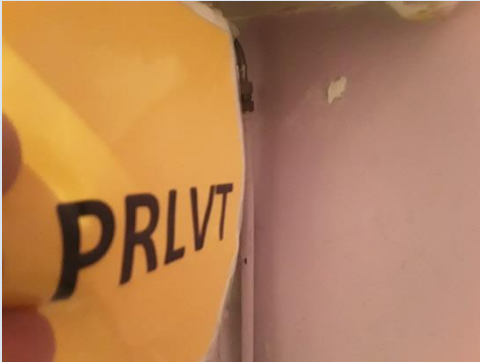
PRELEVEMENT : 408LAA0102P006			
NOM DU CLIENT	NUMERO DU DOSSIER		PIECE OU LOCAL
OPH77	408LAA0102 18/09/2017		Salle de bains
ELEMENT	DESCRIPTIF DU LABORATOIRE	DATE DE PRELEVEMENT	NOM DE L'OPERATEUR
Enduit / Peinture plaque de plâtre	Enduit plâtreux blanc en vrac + carton non séparable + peinture non séparable	18/09/2017	JULIEN Mickaël
LOCALISATION		RESULTAT	
Mur C		Amiante non détecté	
EMPLACEMENT

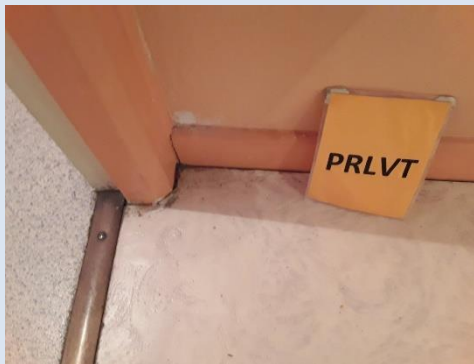
PRELEVEMENT : 408LAA0102P007				
NOM DU CLIENT		NUMERO DU DOSSIER		PIECE OU LOCAL
OPH77		408LAA0102		18/09/2017
Entrée				
ELEMENT	DESCRIPTIF DU LABORATOIRE	DATE DE PRELEVEMENT	NOM DE L'OPERATEUR	
Enduit / Peinture plaque de plâtre	Enduit plâtreux blanc en vrac non séparable + carton non séparable + enduit plâtreux blanc non séparable + peinture non séparable	18/09/2017	JULIEN Mickaël	
LOCALISATION			RESULTAT	
Mur C			Amiante non détecté

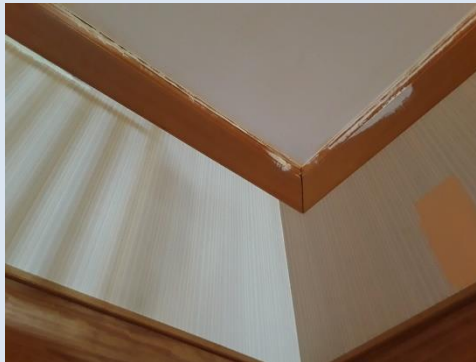
PRELEVEMENT : 408LAA0102P008			
NOM DU CLIENT	NUMERO DU DOSSIER		PIECE OU LOCAL
OPH77	408LAA0102 18/09/2017		Entrée
ELEMENT	DESCRIPTIF DU LABORATOIRE	DATE DE PRELEVEMENT	NOM DE L'OPERATEUR
Enduit béton	Matériau gris en faible quantité en vrac non séparable + enduit plâtreux blanc en vrac + peintures multiples non séparable	18/09/2017	JULIEN Mickaël
LOCALISATION		RESULTAT	
Plafond		Amiante non détecté
