Rapport de mission de repérage des matériaux et produits contenant de l'amiante avant réalisation de travaux

42 RUE DU GENERAL MAUNOURY

77165 ST SOUPPLETS

RAPPORT N° :	408LAA0103	Laboratoire d'Analyses :	ITGA
Repérage réalisé le :	18/09/2017	Adresse laboratoire :	3 RUE ARMAND HERPIN LACROIX - CS 46537 35065 RENNES CEDEX
Accompagnateur :		Numéro d'accréditation :	1-5967
Par :	Mickaël JULIEN	Organisme d'assurance professionnelle :	ALLIANZ
N° certificat :	CPDI 4129	Adresse assurance :	Direction Opérations Entreprises 5C Esplanade Charles de Gaulle 33081 BORDEAUX CEDEX
Date d'obtention :	01/01/2017	N° de contrat d'assurance :	55897385
Organisme certificateur	I.CERT Parc Edonia - Bâtiment G - Rue de la Terre Victoria - 35760 SAINT-GREGOIRE	Date de validité :	31/12/2017

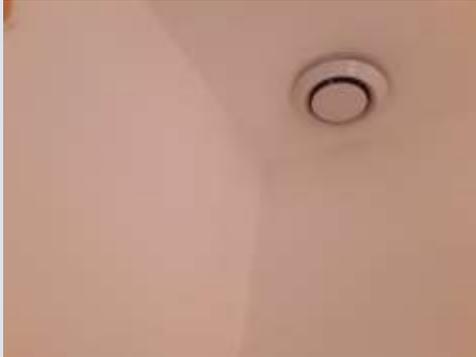
PRELEVEMENT : 408LAA0103P001			
NOM DU CLIENT	NUMERO DU DOSSIER		PIECE OU LOCAL
OPH77	408LAA0103 18/09/2017		Salle de bains
ELEMENT	DESCRIPTIF DU LABORATOIRE	DATE DE PRELEVEMENT	NOM DE L'OPERATEUR
Enduit / Peinture plaque de plâtre	Enduit plâtreux blanc en vrac + peinture non séparable + carton non séparable	18/09/2017	JULIEN Mickaël
LOCALISATION		RESULTAT	
Plafond		Amiante non détecté	
EMPLACEMENT

Fraction Analyisée	Technique analytique et date d'analyse	Résultat	Type d'amiante	Nb de préparations
▶ Enduit plâtreux blanc en vrac + peinture non séparable + carton non séparable	META le 25/09/2017	Amiante non détecté	---	1

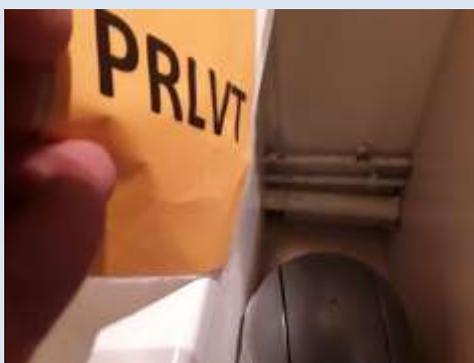
PRELEVEMENT : 408LAA0103P002			
NOM DU CLIENT	NUMERO DU DOSSIER		PIECE OU LOCAL
OPH77	408LAA0103 18/09/2017		Salle de bains
ELEMENT	DESCRIPTIF DU LABORATOIRE	DATE DE PRELEVEMENT	NOM DE L'OPERATEUR
Enduit plaque de plâtre	Enduit plâtreux blanc en vrac + peintures multiples non séparable + carton non séparable	18/09/2017	JULIEN Mickaël
LOCALISATION		RESULTAT	
Mur B		Amiante non détecté

Fraction Analyisée	Technique analytique et date d'analyse	Résultat	Type d'amiante	Nb de préparations
Enduit plâtré blanc en vrac + peintures multiples non séparable + carton non séparable	META le 25/09/2017	Amiante non détecté	---	1

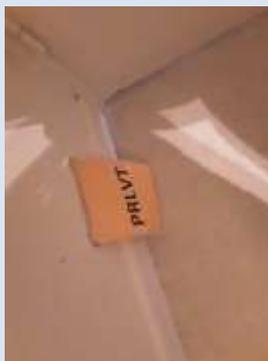
PRELEVEMENT : 408LAA0103P003			
NOM DU CLIENT	NUMERO DU DOSSIER		PIECE OU LOCAL
OPH77	408LAA0103 18/09/2017		Salle de bains
ELEMENT	DESCRIPTIF DU LABORATOIRE	DATE DE PRELEVEMENT	NOM DE L'OPERATEUR
Enduit / Peinture plaque de plâtre	Enduit plâtreux blanc en vrac + peinture non séparable	18/09/2017	JULIEN Mickaël
LOCALISATION		RESULTAT	
Mur C		Amiante non détecté

Fraction Analyisée	Technique analytique et date d'analyse	Résultat	Type d'amiante	Nb de préparations
Enduit plâtré blanc en vrac + peinture non séparable	META le 25/09/2017	Amiante non détecté	---	1

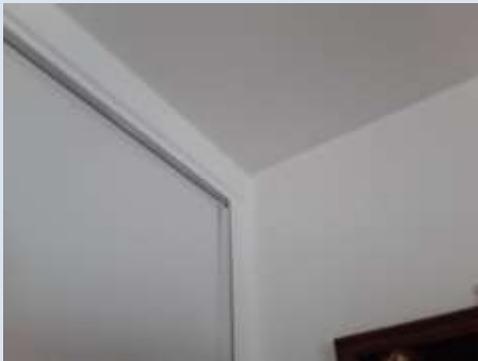
PRELEVEMENT : 408LAA0103P004			
NOM DU CLIENT	NUMERO DU DOSSIER		PIECE OU LOCAL
OPH77	408LAA0103 18/09/2017		Chambre 1
ELEMENT	DESCRIPTIF DU LABORATOIRE	DATE DE PRELEVEMENT	NOM DE L'OPERATEUR
Enduit / Peinture plaque de plâtre	Enduit plâtreux blanc en vrac + peinture non séparable + carton non séparable	18/09/2017	JULIEN Mickaël
LOCALISATION		RESULTAT	
Plafond		Amiante non détecté	
EMPLACEMENT

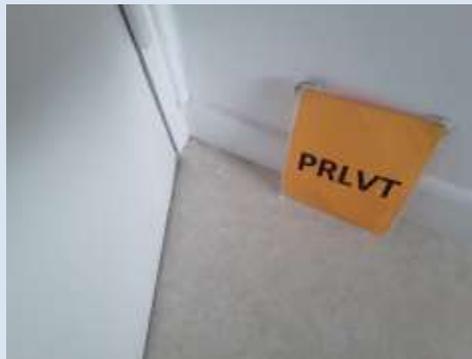
PRELEVEMENT : 408LAA0103P005			
NOM DU CLIENT	NUMERO DU DOSSIER		PIECE OU LOCAL
OPH77	408LAA0103 18/09/2017		Chambre 1
ELEMENT	DESCRIPTIF DU LABORATOIRE	DATE DE PRELEVEMENT	NOM DE L'OPERATEUR
Enduit / Peinture plaque de plâtre	Enduit plâtreux blanc en vrac + peinture non séparable	18/09/2017	JULIEN Mickaël
LOCALISATION		RESULTAT	
Mur F		Amiante non détecté	
EMPLACEMENT

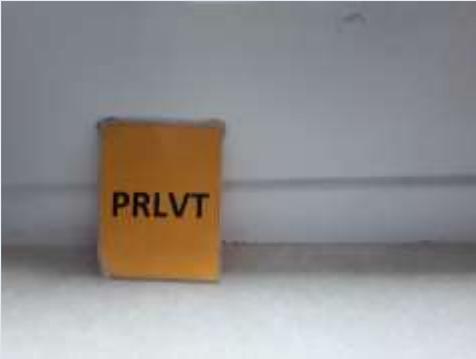
PRELEVEMENT : 408LAA0103P006			
NOM DU CLIENT	NUMERO DU DOSSIER		PIECE OU LOCAL
OPH77	408LAA0103 18/09/2017		Chambre 2
ELEMENT	DESCRIPTIF DU LABORATOIRE	DATE DE PRELEVEMENT	NOM DE L'OPERATEUR
Enduit / Peinture plaque de plâtre	Enduit plâtreux blanc en vrac + peinture non séparable + carton non séparable	18/09/2017	JULIEN Mickaël
LOCALISATION		RESULTAT	
Mur D		Amiante non détecté	
EMPLACEMENT

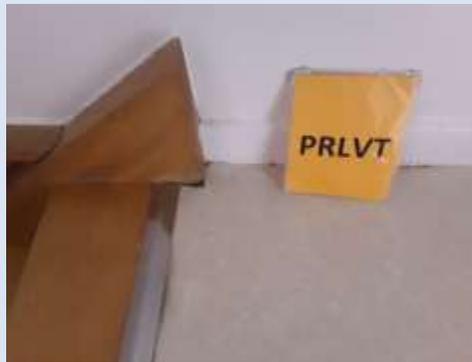
PRELEVEMENT : 408LAA0103P007			
NOM DU CLIENT	NUMERO DU DOSSIER		PIECE OU LOCAL
OPH77	408LAA0103 18/09/2017		Palier
ELEMENT	DESCRIPTIF DU LABORATOIRE	DATE DE PRELEVEMENT	NOM DE L'OPERATEUR
Enduit béton	Enduit plâtreux blanc en vrac + peinture non séparable + matériau gris en faible quantité non séparable	18/09/2017	JULIEN Mickaël
LOCALISATION		RESULTAT	
Mur A		Amiante non détecté	
EMPLACEMENT

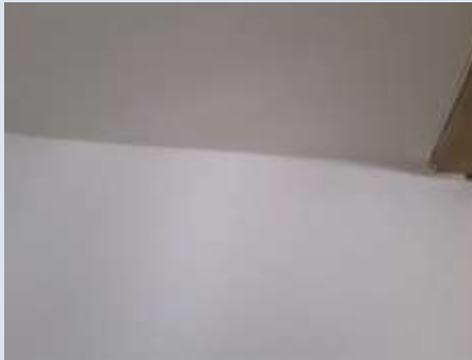
PRELEVEMENT : 408LAA0103P008			
NOM DU CLIENT	NUMERO DU DOSSIER		PIECE OU LOCAL
OPH77	408LAA0103 18/09/2017		Entrée
ELEMENT	DESCRIPTIF DU LABORATOIRE	DATE DE PRELEVEMENT	NOM DE L'OPERATEUR
Enduit béton	Enduit plâtreux blanc en vrac + peinture non séparable	18/09/2017	JULIEN Mickaël
LOCALISATION		RESULTAT	
Plafond		Amiante non détecté

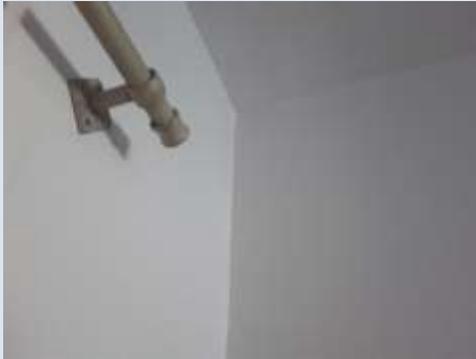
PRELEVEMENT : 408LAA0103P009			
NOM DU CLIENT	NUMERO DU DOSSIER		PIECE OU LOCAL
OPH77	408LAA0103 18/09/2017		Cuisine
ELEMENT	DESCRIPTIF DU LABORATOIRE	DATE DE PRELEVEMENT	NOM DE L'OPERATEUR
Enduit béton	Enduit plâtreux blanc en vrac + peinture non séparable + papier non séparable	18/09/2017	JULIEN Mickaël
LOCALISATION		RESULTAT	
Plafond		Amiante non détecté	
EMPLACEMENT
