## Rapport de mission de repérage des matériaux et produits contenant de l'amiante avant réalisation de travaux

42 RUE DU GENERAL MAUNOURY

104

77165 ST SOUPPLETS

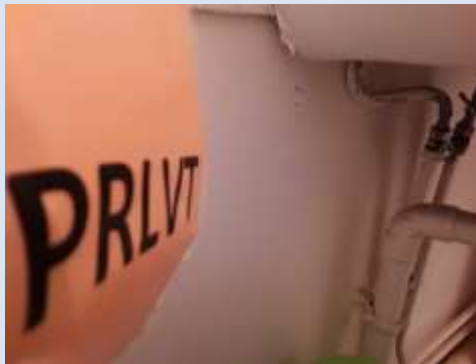
PRELEVEMENT : 408LAA0104P002			
NOM DU CLIENT	NUMERO DU DOSSIER		PIECE OU LOCAL
OPH77	408LAA0104 18/09/2017		Salle de bains
ELEMENT	DESCRIPTIF DU LABORATOIRE	DATE DE PRELEVEMENT	NOM DE L'OPERATEUR
Enduit / Peinture plaque de plâtre	Matériau plâtreux blanc + peintures multiples non séparable + carton non séparable	18/09/2017	JULIEN Mickaël
LOCALISATION		RESULTAT	
Mur B		Amiante non détecté	
EMPLACEMENT

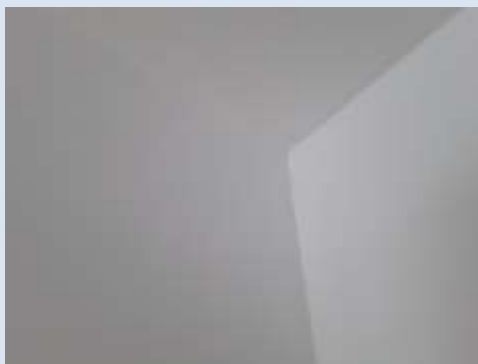
PRELEVEMENT : 408LAA0104P004			
NOM DU CLIENT	NUMERO DU DOSSIER		PIECE OU LOCAL
OPH77	408LAA0104 18/09/2017		Chambre 2
ELEMENT	DESCRIPTIF DU LABORATOIRE	DATE DE PRELEVEMENT	NOM DE L'OPERATEUR
Enduit plaque de plâtre	Enduit plâtreux blanc + peinture non séparable + papier non séparable	18/09/2017	JULIEN Mickaël
LOCALISATION		RESULTAT	
Plafond		Amiante non détecté

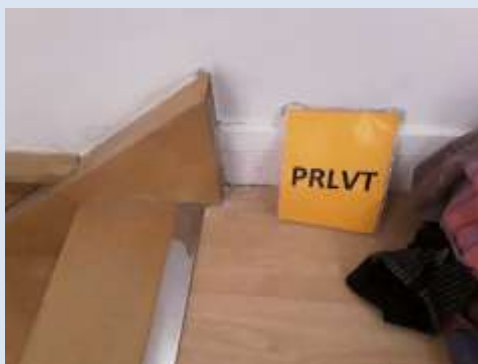
PRELEVEMENT : 408LAA0104P005				
NOM DU CLIENT		NUMERO DU DOSSIER		PIECE OU LOCAL
OPH77		408LAA0104		Escalier
18/09/2017				
ELEMENT	DESCRIPTIF DU LABORATOIRE	DATE DE PRELEVEMENT	NOM DE L'OPERATEUR	
Enduit béton	Enduit plâtreux blanc en vrac + peinture non séparable + matériau gris en vrac non séparable	18/09/2017	JULIEN Mickaël	
LOCALISATION			RESULTAT	
Mur A			Amiante non détecté	
EMPLACEMENT

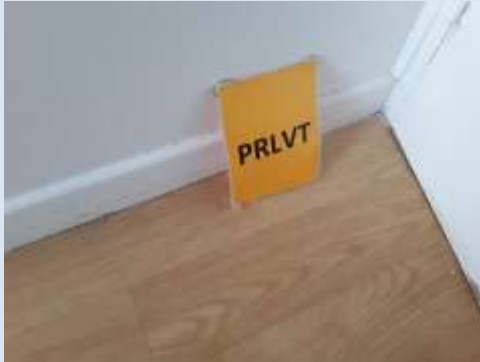
PRELEVEMENT : 408LAA0104P006			
NOM DU CLIENT	NUMERO DU DOSSIER		PIECE OU LOCAL
OPH77	408LAA0104 18/09/2017		Chambre 2
ELEMENT	DESCRIPTIF DU LABORATOIRE	DATE DE PRELEVEMENT	NOM DE L'OPERATEUR
Enduit / Peinture plaque de plâtre	Enduit plâtreux blanc en vrac + peinture non séparable + carton non séparable	18/09/2017	JULIEN Mickaël
LOCALISATION		RESULTAT	
Mur G		Amiante non détecté	
EMPLACEMENT

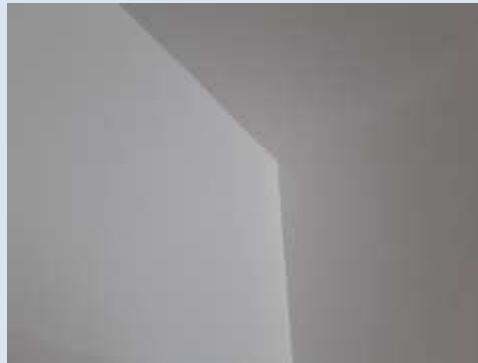
PRELEVEMENT : 408LAA0104P007			
NOM DU CLIENT	NUMERO DU DOSSIER		PIECE OU LOCAL
OPH77	408LAA0104 18/09/2017		Cuisine
ELEMENT	DESCRIPTIF DU LABORATOIRE	DATE DE PRELEVEMENT	NOM DE L'OPERATEUR
Enduit béton	Enduit plâtreux blanc en vrac + peinture non séparable	18/09/2017	JULIEN Mickaël
LOCALISATION		RESULTAT	
Plafond		Amiante non détecté

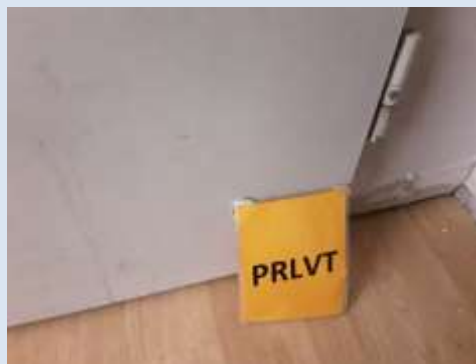
PRELEVEMENT : 408LAA0104P009			
NOM DU CLIENT	NUMERO DU DOSSIER		PIECE OU LOCAL
OPH77	408LAA0104 18/09/2017		Entrée
ELEMENT	DESCRIPTIF DU LABORATOIRE	DATE DE PRELEVEMENT	NOM DE L'OPERATEUR
Enduit / Peinture plaque de plâtre	Matériau plâtreux blanc + peinture non séparable + carton non séparable	18/09/2017	JULIEN Mickaël
LOCALISATION		RESULTAT	
Mur F		Amiante non détecté	
EMPLACEMENT
