Rapport de mission de repérage des matériaux et produits contenant de l'amiante avant réalisation de travaux

13 RUE DU CARCAN

77165 ST SOUPPLETS

RAPPORT N° :	408PAA0001	Laboratoire d'Analyses :	ITGA
Repérage réalisé le :	04/01/2018	Adresse laboratoire :	3 RUE ARMAND HERPIN LACROIX - CS 46537 35065 RENNES CEDEX
Accompagnateur :		Numéro d'accréditation :	1-5967
Par :	Tristan BRUNOT	Organisme d'assurance professionnelle :	ALLIANZ
N° certificat :	CPDI 3541	Adresse assurance :	Direction Opérations Entreprises 5C Esplanade Charles de Gaulle 33081 BORDEAUX CEDEX
Date d'obtention :	27/12/2017	N° de contrat d'assurance :	55897385
Organisme certificateur	I.CERT PARC EDONIA - BAT G - RUE DE LA TERRE VICTORIA - 35760 SAINT GREGOIRE	Date de validité :	31/12/2017

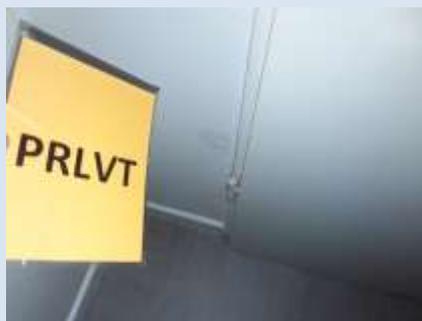
PRELEVEMENT : 408PAA0001P001			
NOM DU CLIENT	NUMERO DU DOSSIER		PIECE OU LOCAL
OPH77	408PAA0001 04/01/2018		Entrée et Séjour
ELEMENT	DESCRIPTIF DU LABORATOIRE	DATE DE PRELEVEMENT	NOM DE L'OPERATEUR
Enduit / Calicot	Enduit plâtreux blanc en faible quantité + carton non séparable + peinture en vrac non séparable	04/01/2018	BRUNIOT Tristan
LOCALISATION		RESULTAT	
Mur F		Amiante non détecté

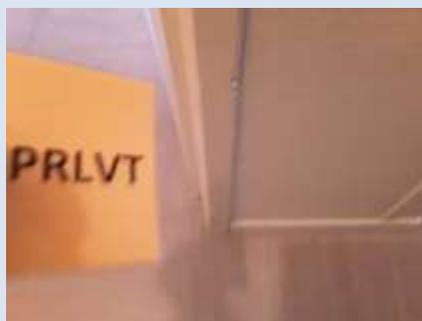
PRELEVEMENT : 408PAA0001P002			
NOM DU CLIENT	NUMERO DU DOSSIER		PIECE OU LOCAL
OPH77	408PAA0001 04/01/2018		Entrée et Séjour
ELEMENT	DESCRIPTIF DU LABORATOIRE	DATE DE PRELEVEMENT	NOM DE L'OPERATEUR
Enduit / Calicot	Enduit plâtreux blanc en faible quantité + carton non séparable + peinture non séparable	04/01/2018	BRUNIOT Tristan
LOCALISATION		RESULTAT	
Mur A		Amiante non détecté

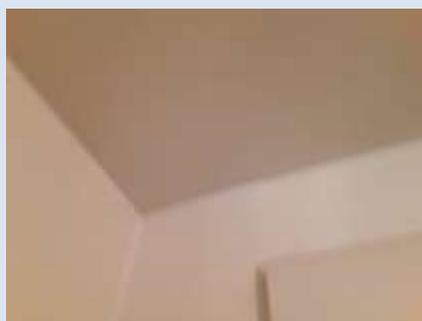
PRELEVEMENT : 408PAA0001P003

NOM DU CLIENT	NUMERO DU DOSSIER	PIECE OU LOCAL	
OPH77	408PAA0001 04/01/2018	Entrée et Séjour	
ELEMENT	DESCRIPTIF DU LABORATOIRE	DATE DE PRELEVEMENT	NOM DE L'OPERATEUR
Enduit béton	Enduit plâtreux blanc en vrac + peinture non séparable	04/01/2018	BRUNOT Tristan
LOCALISATION		RESULTAT	
Plafond		Amiante non détecté

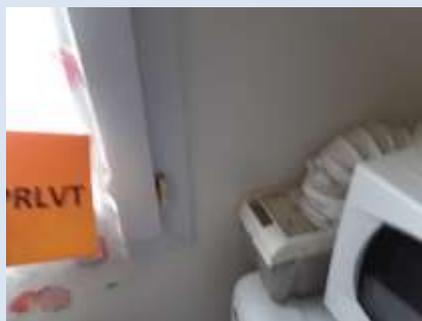
PRELEVEMENT : 408PAA0001P004

NOM DU CLIENT	NUMERO DU DOSSIER	PIECE OU LOCAL	
OPH77	408PAA0001 04/01/2018	Cuisine	
ELEMENT	DESCRIPTIF DU LABORATOIRE	DATE DE PRELEVEMENT	NOM DE L'OPERATEUR
Enduit / Calicot	Enduit plâtreux blanc en vrac + peintures multiples non séparable	04/01/2018	BRUNOT Tristan
LOCALISATION		RESULTAT	
Mur A		Amiante non détecté

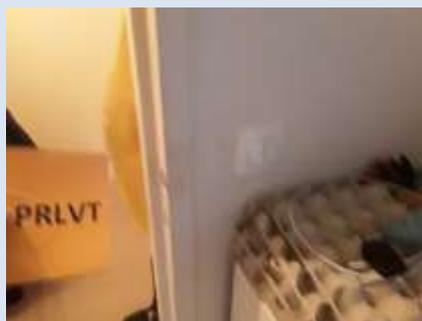
PRELEVEMENT : 408PAA0001P005			
NOM DU CLIENT	NUMERO DU DOSSIER		PIECE OU LOCAL
OPH77	408PAA0001 04/01/2018		Cuisine
ELEMENT	DESCRIPTIF DU LABORATOIRE	DATE DE PRELEVEMENT	NOM DE L'OPERATEUR
Enduit / Calicot	Enduit plâtreux blanc en faible quantité + carton non séparable + peintures multiples en vrac non séparable	04/01/2018	BRUNIoT Tristan
LOCALISATION		RESULTAT	
Mur D		Amiante non détecté
