Rapport de mission de repérage des matériaux et produits contenant de l'amiante avant réalisation de travaux

42 RUE DU GENERAL MAUNOURY

LOGEMENT 4
77165 ST SOUPPLETS

RAPPORT N° :	408LAA0101	Laboratoire d'Analyses :	ITGA
Repérage réalisé le :	28/02/2019	Adresse laboratoire :	3 RUE ARMAND HERPIN LACROIX - CS 46537 35065 RENNES CEDEX
Accompagnateur :		Numéro d'accréditation :	1-5967
Par :	Mohamed HANNOU	Organisme d'assurance professionnelle :	AXA France
N° certificat :	CPDI4755	Adresse assurance :	313 Terrasses de l'Arche 92727 NANTERRE CEDEX
Date d'obtention :	08/02/2018	N° de contrat d'assurance :	10158549604
Organisme certificateur	I.Cert Parc EDONIA - Bâtiment G - Rue de la Terre Victoria - 35760 SAINT GREGOIRE	Date de validité :	31/12/2019

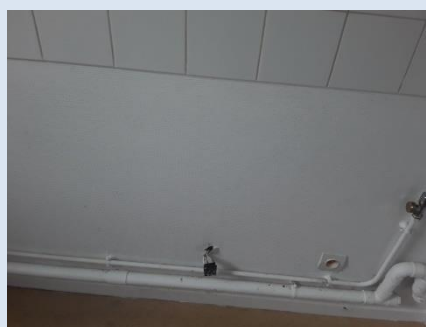
PRELEVEMENT : 408LAA0101P001			
NOM DU CLIENT	NUMERO DU DOSSIER		PIECE OU LOCAL
OPH77	408LAA0101 28/02/2019		Cuisine (RC)
ELEMENT	DESCRIPTIF DU LABORATOIRE	DATE DE PRELEVEMENT	NOM DE L'OPERATEUR
Enduit béton	Matériau gris en faible quantité non séparable + enduit plâtreux blanc en vrac + peinture non séparable	28/02/2019	HANNOU Mohamed
LOCALISATION		RESULTAT	
Mur C		Amiante non détecté

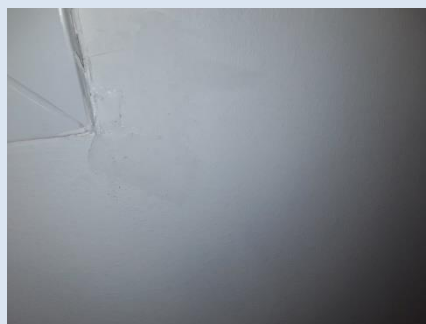
PRELEVEMENT : 408LAA0101P002			
NOM DU CLIENT	NUMERO DU DOSSIER		PIECE OU LOCAL
OPH77	408LAA0101 28/02/2019		Cuisine (RC)
ELEMENT	DESCRIPTIF DU LABORATOIRE	DATE DE PRELEVEMENT	NOM DE L'OPERATEUR
Enduit / Calicot	Enduit plâtreux beige non séparable + carton non séparable + enduit plâtreux blanc non séparable + peinture non séparable	28/02/2019	HANNOU Mohamed
LOCALISATION		RESULTAT	
Mur B		Amiante non détecté

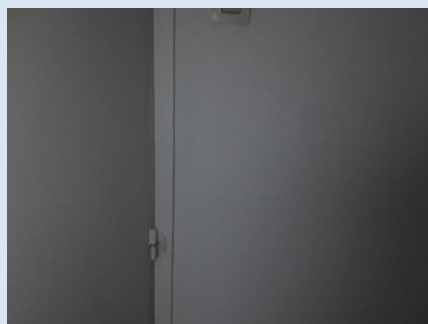
PRELEVEMENT : 408LAA0101P003			
NOM DU CLIENT	NUMERO DU DOSSIER		PIECE OU LOCAL
OPH77	408LAA0101 28/02/2019		Cuisine (RC)
ELEMENT	DESCRIPTIF DU LABORATOIRE	DATE DE PRELEVEMENT	NOM DE L'OPERATEUR
Enduit / Calicot	Enduit plâtreux blanc en vrac + carton non séparable + enduit plâtreux blanc non séparable + peinture en faible quantité non séparable	28/02/2019	HANNOU Mohamed
LOCALISATION		RESULTAT	
Mur D		Amiante non détecté

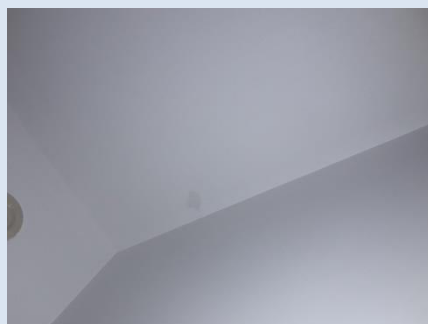
PRELEVEMENT : 408LAA0101P004			
NOM DU CLIENT	NUMERO DU DOSSIER		PIECE OU LOCAL
OPH77	408LAA0101 28/02/2019		WC (RC)
ELEMENT	DESCRIPTIF DU LABORATOIRE	DATE DE PRELEVEMENT	NOM DE L'OPERATEUR
Enduit béton	Enduit plâtreux blanc en vrac + peinture en faible quantité non séparable	28/02/2019	HANNOU Mohamed
LOCALISATION		RESULTAT	
Plafond		Amiante non détecté

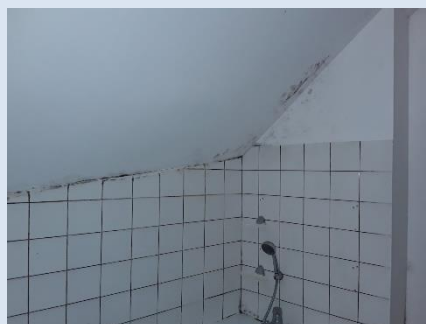
PRELEVEMENT : 408LAA0101P005			
NOM DU CLIENT	NUMERO DU DOSSIER	PIECE OU LOCAL	
OPH77	408LAA0101 28/02/2019	Salle de bains (R+1)	
ELEMENT	DESCRIPTIF DU LABORATOIRE	DATE DE PRELEVEMENT	NOM DE L'OPERATEUR
Enduit / Calicot	Enduit plâtreux blanc en vrac + carton non séparable + enduit plâtreux blanc non séparable + peinture non séparable	28/02/2019	HANNOU Mohamed
LOCALISATION		RESULTAT	
Plafond		Amiante non détecté

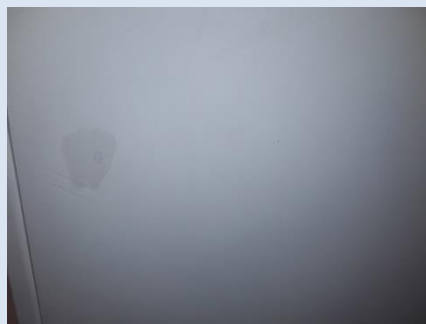
PRELEVEMENT : 408LAA0101P006			
NOM DU CLIENT	NUMERO DU DOSSIER	PIECE OU LOCAL	
OPH77	408LAA0101 28/02/2019	Entrée (RC)	
ELEMENT	DESCRIPTIF DU LABORATOIRE	DATE DE PRELEVEMENT	NOM DE L'OPERATEUR
Enduit béton	Matériau gris en faible quantité non séparable + enduit plâtreux blanc en vrac + peinture non séparable	28/02/2019	HANNOU Mohamed
LOCALISATION		RESULTAT	
Mur C		Amiante non détecté

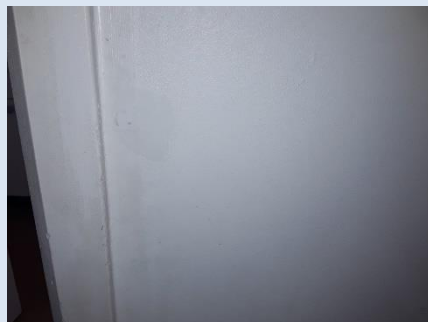
PRELEVEMENT : 408LAA0101P008			
NOM DU CLIENT	NUMERO DU DOSSIER		PIECE OU LOCAL
OPH77	408LAA0101 28/02/2019		Entrée (RC)
ELEMENT	DESCRIPTIF DU LABORATOIRE	DATE DE PRELEVEMENT	NOM DE L'OPERATEUR
Enduit / Calicot	Enduit plâtreux blanc en vrac + carton non séparable + enduit plâtreux blanc non séparable + peinture en faible quantité non séparable	28/02/2019	HANNOU Mohamed
LOCALISATION		RESULTAT	
Mur B		Amiante non détecté

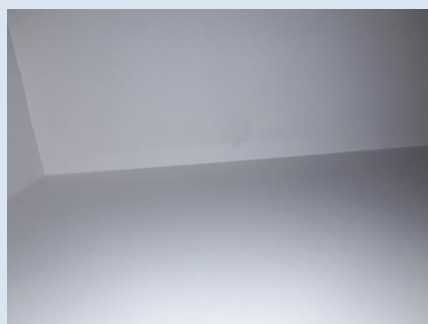
PRELEVEMENT : 408LAA0101P009			
NOM DU CLIENT	NUMERO DU DOSSIER		PIECE OU LOCAL
OPH77	408LAA0101 28/02/2019		Séjour (RC)
ELEMENT	DESCRIPTIF DU LABORATOIRE	DATE DE PRELEVEMENT	NOM DE L'OPERATEUR
Enduit béton	Enduit plâtreux blanc en faible quantité en vrac + peinture en faible quantité non séparable	28/02/2019	HANNOU Mohamed
LOCALISATION		RESULTAT	
Plafond		Amiante non détecté

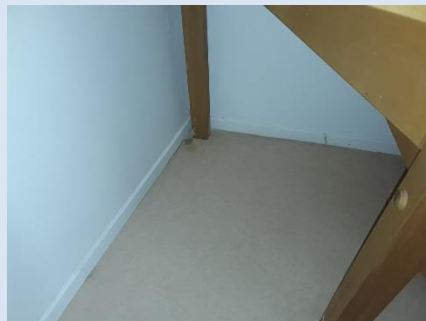
PRELEVEMENT : 408LAA0101P011			
NOM DU CLIENT	NUMERO DU DOSSIER	PIECE OU LOCAL	
OPH77	408LAA0101 28/02/2019	Escalier (RC)	
ELEMENT	DESCRIPTIF DU LABORATOIRE	DATE DE PRELEVEMENT	NOM DE L'OPERATEUR
Revêtement souple	Revêtement souple beige	28/02/2019	HANNOU Mohamed
LOCALISATION		RESULTAT	
Sol		Fr1:Amiante non détecté

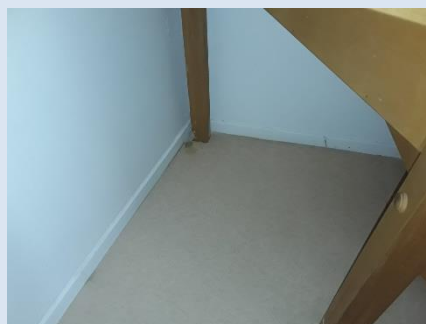
PRELEVEMENT : 408LAA0101P011			
NOM DU CLIENT	NUMERO DU DOSSIER	PIECE OU LOCAL	
OPH77	408LAA0101 28/02/2019	Escalier (RC)	
ELEMENT	DESCRIPTIF DU LABORATOIRE	DATE DE PRELEVEMENT	NOM DE L'OPERATEUR
Revêtement souple	Colle polymère jaune non séparable + ragréage gris + sous couche de ragréage blanche en faible quantité non séparable	28/02/2019	HANNOU Mohamed
LOCALISATION		RESULTAT	
Sol		Fr2:Amiante non détecté

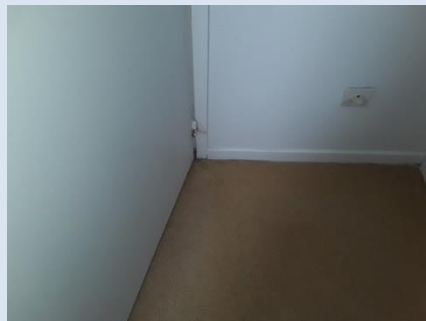
PRELEVEMENT : 408LAA0101P012			
NOM DU CLIENT	NUMERO DU DOSSIER		PIECE OU LOCAL
OPH77	408LAA0101 28/02/2019		Cuisine (RC)
ELEMENT	DESCRIPTIF DU LABORATOIRE	DATE DE PRELEVEMENT	NOM DE L'OPERATEUR
Revêtement souple	Revêtement souple beige	28/02/2019	HANNOU Mohamed
LOCALISATION		RESULTAT	
Sol		Fr1:Amiante non détecté

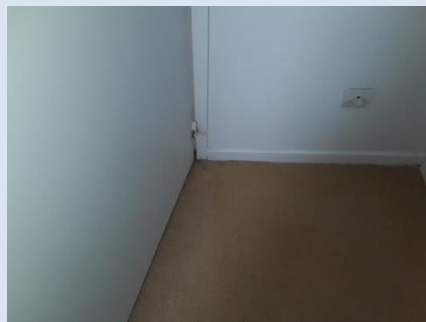
PRELEVEMENT : 408LAA0101P012			
NOM DU CLIENT	NUMERO DU DOSSIER		PIECE OU LOCAL
OPH77	408LAA0101 28/02/2019		Cuisine (RC)
ELEMENT	DESCRIPTIF DU LABORATOIRE	DATE DE PRELEVEMENT	NOM DE L'OPERATEUR
Revêtement souple	Colle polymère jaune non séparable + colle polymère jaune non séparable + ragréage gris en faible quantité non séparable + matériau gris en faible quantité hétérogène non séparable	28/02/2019	HANNOU Mohamed
LOCALISATION		RESULTAT	
Sol		Fr2:Amiante non détecté

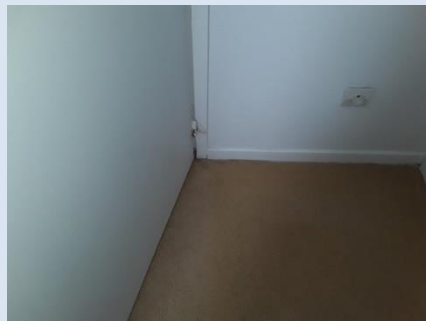
PRELEVEMENT : 408LAA0101P012			
NOM DU CLIENT	NUMERO DU DOSSIER	PIECE OU LOCAL	
OPH77	408LAA0101 28/02/2019	Cuisine (RC)	
ELEMENT	DESCRIPTIF DU LABORATOIRE	DATE DE PRELEVEMENT	NOM DE L'OPERATEUR
Revêtement souple	Revêtement souple beige	28/02/2019	HANNOU Mohamed
LOCALISATION		RESULTAT	
Sol		Fr3:Amiante non détecté

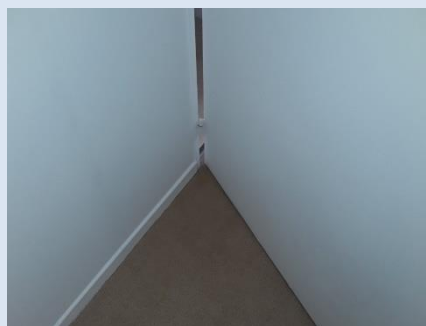
PRELEVEMENT : 408LAA0101P014			
NOM DU CLIENT	NUMERO DU DOSSIER	PIECE OU LOCAL	
OPH77	408LAA0101 28/02/2019	Séjour (RC)	
ELEMENT	DESCRIPTIF DU LABORATOIRE	DATE DE PRELEVEMENT	NOM DE L'OPERATEUR
Revêtement souple	Revêtement souple beige	28/02/2019	HANNOU Mohamed
LOCALISATION		RESULTAT	
Sol		Fr1:Amiante non détecté

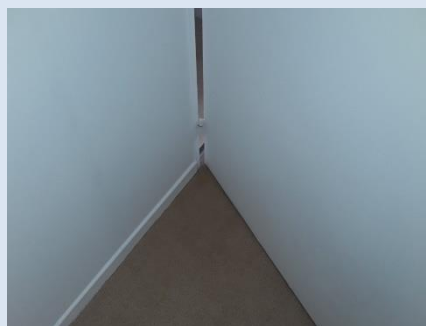
PRELEVEMENT : 408LAA0101P014			
NOM DU CLIENT	NUMERO DU DOSSIER	PIECE OU LOCAL	
OPH77	408LAA0101 28/02/2019	Séjour (RC)	
ELEMENT	DESCRIPTIF DU LABORATOIRE	DATE DE PRELEVEMENT	NOM DE L'OPERATEUR
Revêtement souple	Colle polymère jaune en faible quantité non séparable + peinture en faible quantité non séparable + ragréage gris non séparable + sous couche de ragréage blanche en faible quantité non séparable	28/02/2019	HANNOU Mohamed
LOCALISATION		RESULTAT	
Sol		Fr2:Amiante non détecté
