Rapport de repérage des matériaux et produits contenant de l'amiante avant réalisation de travaux dans un immeuble bâti

3
4 SQUARE MONTMIRAIL
77260 FERTE SOUS JOUARRE

Référence du dossier : Diffus OPH77

40LAQ0303 06/08/2020 - 07:04

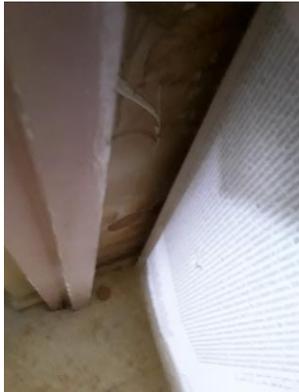
Identification : P003 (Fr1)
Pièce et étage : Couloir R+3
Localisation : Sol
Parties d'ouvrages ou de composants : Revêtements de sols (Dalles de sol)
Descriptif Laboratoire : Colle polymère jaune avec poussières non séparable + colle bitumineuse noire non séparable + ragréage gris
Résultat (justification) : Amiante détecté (RESULTAT ANALYSE)

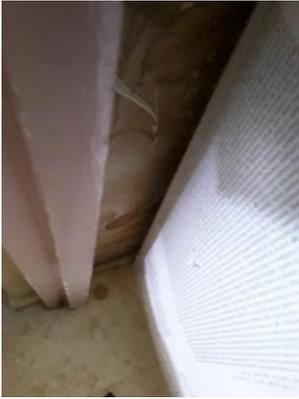
Identification : P003 (Fr2)
Pièce et étage : Couloir R+3
Localisation : Sol
Parties d'ouvrages ou de composants : Revêtements de sols (Dalles de sol)
Descriptif Laboratoire : Revêtement souple beige
Résultat (justification) : Amiante non détectée (RESULTAT ANALYSE)

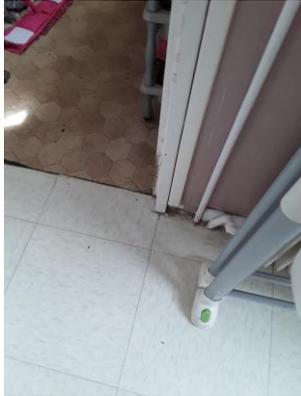
Identification : P012
Pièce et étage : Cuisine R+3
Localisation : Mur B
Parties d'ouvrages ou de composants : Murs et cloisons maçonnés (Enduits de lissage)
Descriptif Laboratoire : Peintures multiples en vrac non séparable + matériau plâtreux blanc en vrac
Résultat (justification) : Amiante non détectée (RESULTAT ANALYSE)

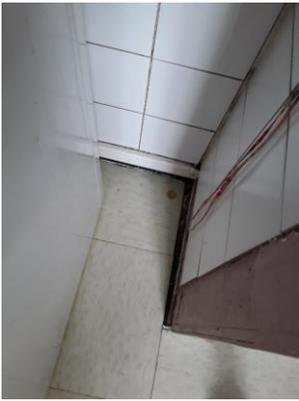
Identification : P013 (Fr1)
Pièce et étage : Cuisine R+3
Localisation : Sol
Parties d'ouvrages ou de composants : Revêtements de sols (Dalles de sol)
Descriptif Laboratoire : Revêtement souple beige
Résultat (justification) : Amiante non détectée (RESULTAT ANALYSE)

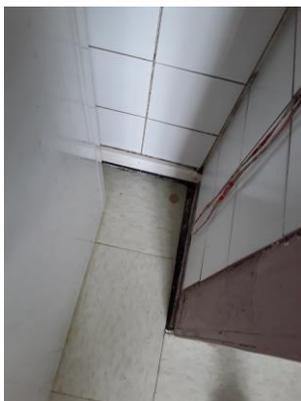
Identification : P013 (Fr2)
Pièce et étage : Cuisine R+3
Localisation : Sol
Parties d'ouvrages ou de composants : Revêtements de sols (Dalles de sol)
Descriptif Laboratoire : Colle polymère jaune non séparable + colle bitumineuse noire non séparable + ragréage gris
Résultat (justification) : Amiante détecté (RESULTAT ANALYSE)

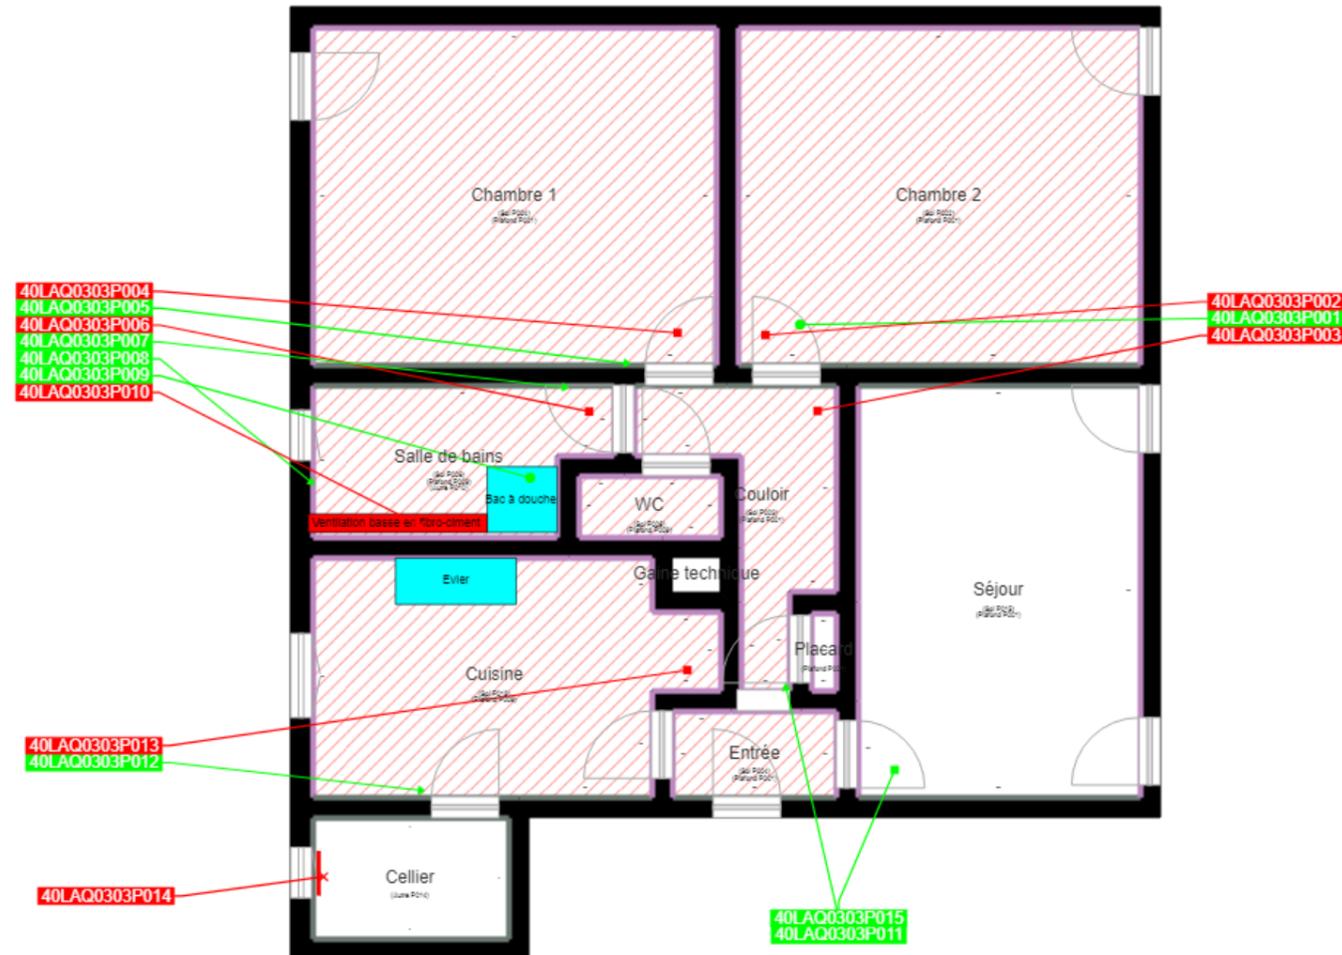
PLANCHE DE REPERAGE

Appartement 303 du bâtiment n 4

— Plaque de type glasal
