RAPPORT DE MISSION DE REPERAGE DES MATERIAUX ET PRODUITS CONTENANT DE L'AMIANTE AVANT TRAVAUX

11 SQUARE MONTMIRAIL ESC
AD 40LAD0302 (40LAD0302)
77260 LA FERTE SOUS JOUARRE

Edité à SAMOIS SUR SEINE, le 11/05/2017

Rénovation complète du logement (sol, murs et plafond, faïence et plinthes).

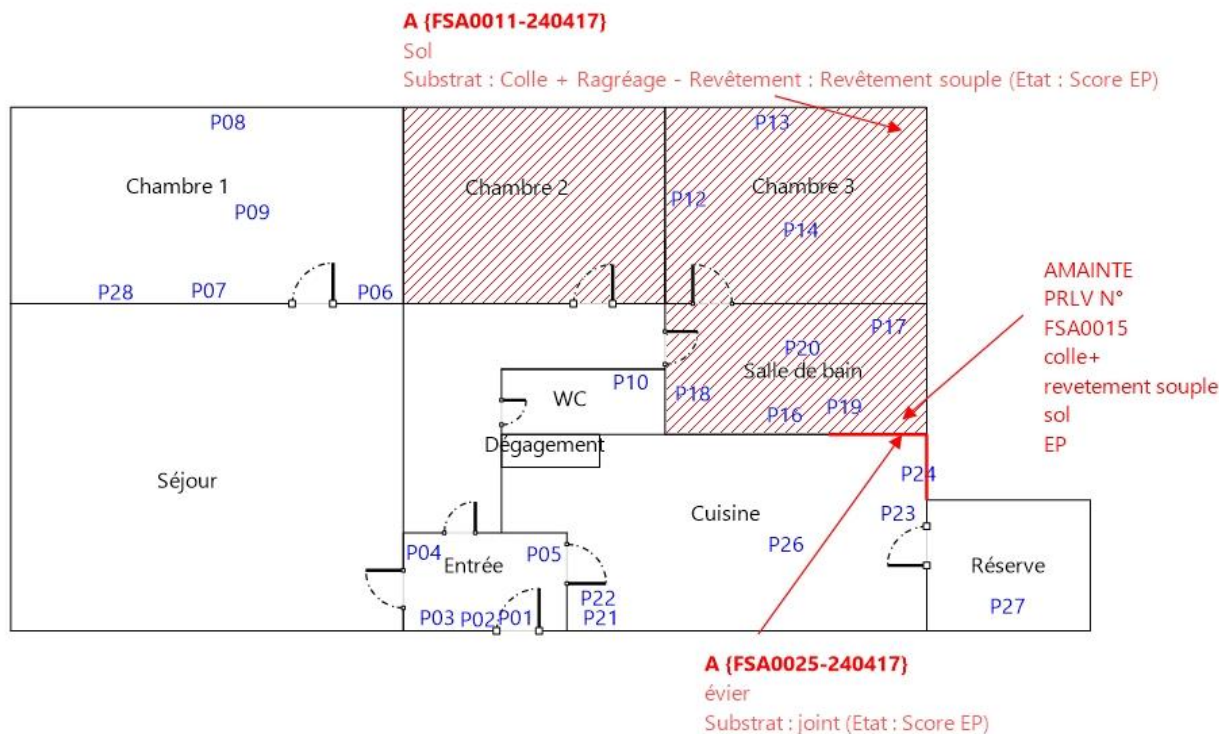
Planche (croquis) de repérage technique effectué par le cabinet : ALLODIAGNOSTIC, auteur : Frederic SAGET
Dossier n° 866306 du
Adresse du bien : 11 SQUARE MONTMIRAIL ESC AD 40LAD0302 (40LAD0302) 77260 LA FERTE SOUS JOUARRE

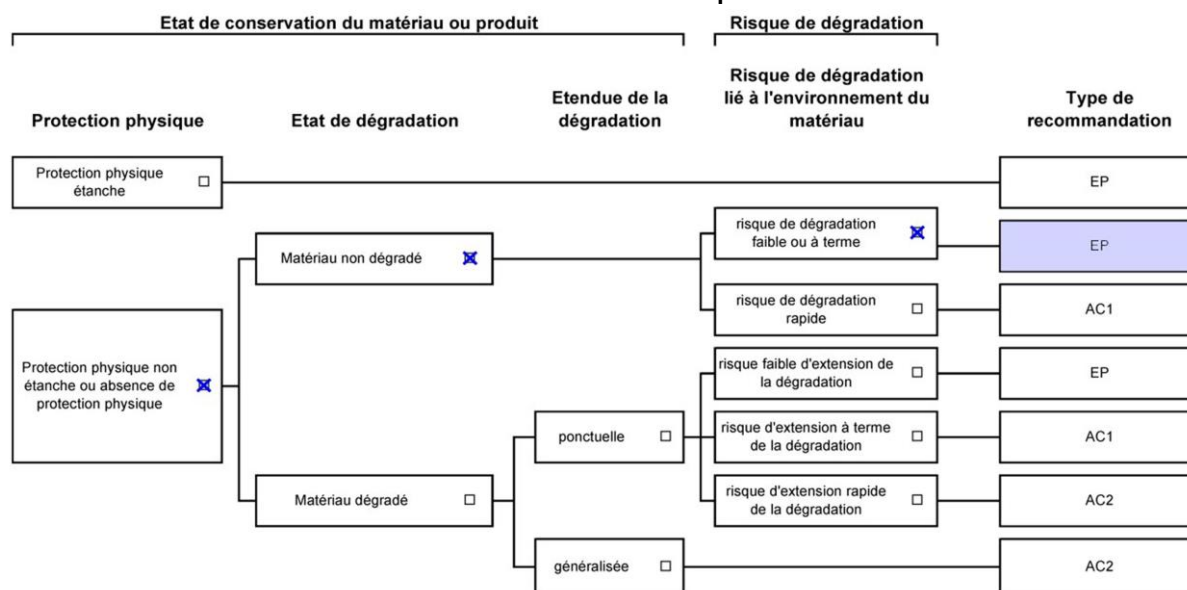
Matériau : Substrat : Colle + Ragréage - Revêtement : Revêtement souple

Résultat Score EP (Z-III-RF)

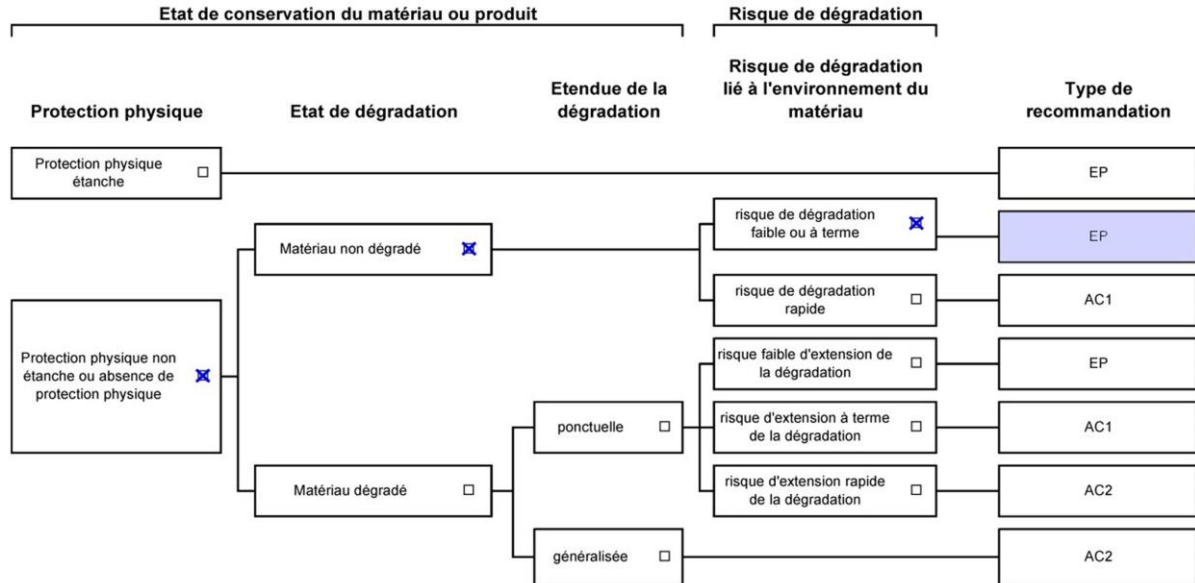
Matériau : Substrat : Colle + Ragréage - Revêtement : Revêtement souple

Résultat Score EP (Z-III-RF)

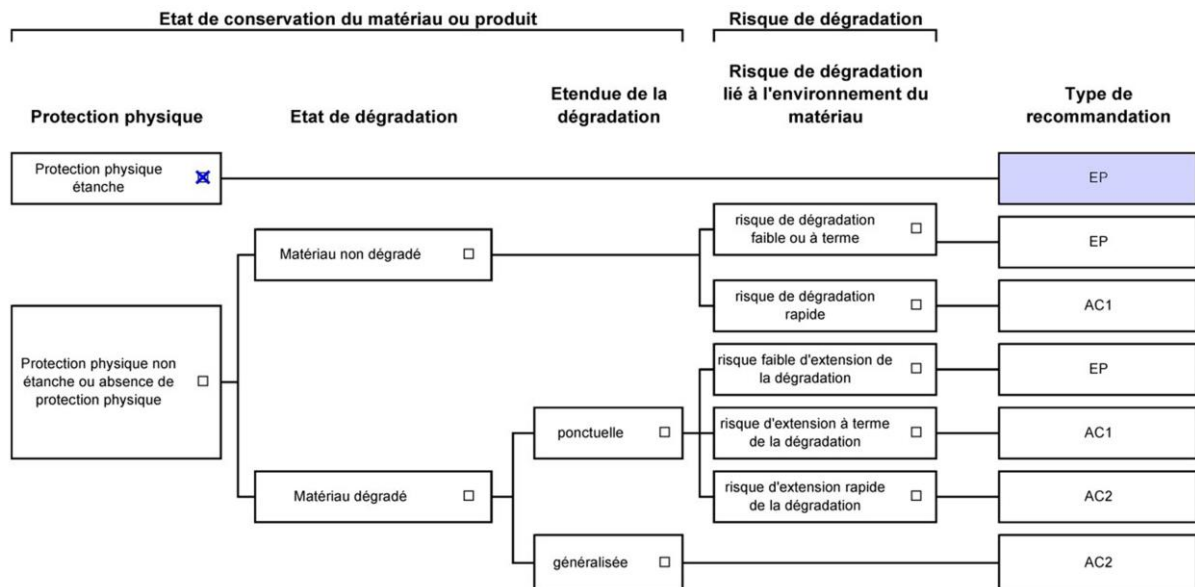
Matériau : Substrat : Colle + Ragréage - Revêtement : dalle de sol

Résultat Score EP (Z-PE)

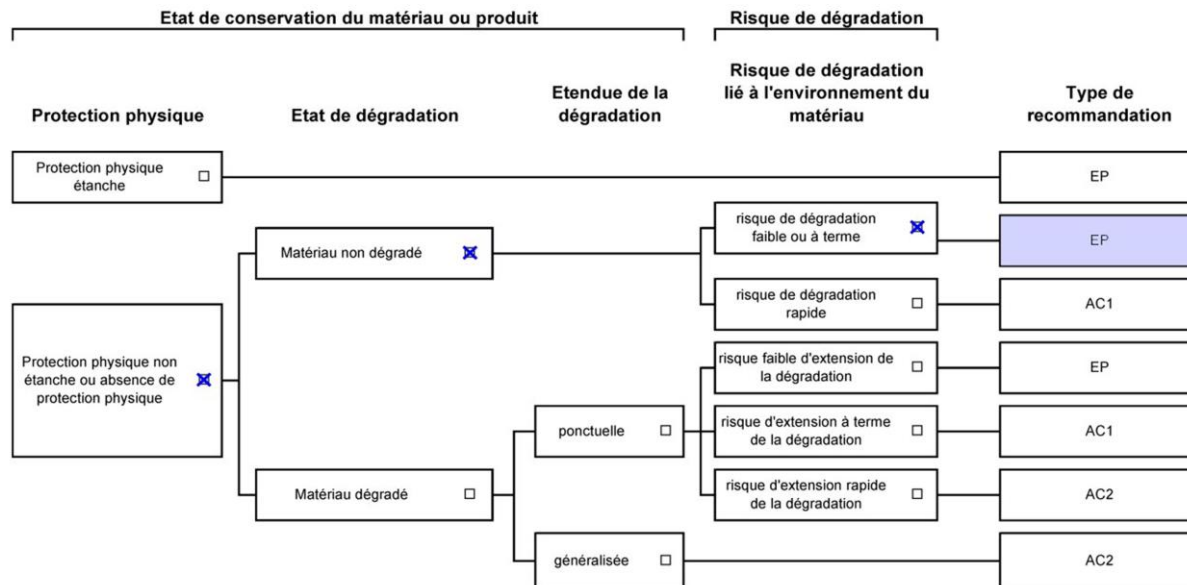
Dossier n° 866306
Date de l'évaluation : 24/04/2017
Bâtiment / local ou zone homogène : 3ème étage - Cuisine
Identifiant Matériau : 0026
Matériau : Substrat : joint
Résultat Score EP (Z-III-RF)
