# Rapport de repérage des matériaux et produits contenant de l'amiante avant réalisation de travaux dans un immeuble bâti

9 Square Montmirail - ESC AC - RC  
77260 FERTE SOUS JOUARRE

40LAC0002 07/02/2020 - 03:12

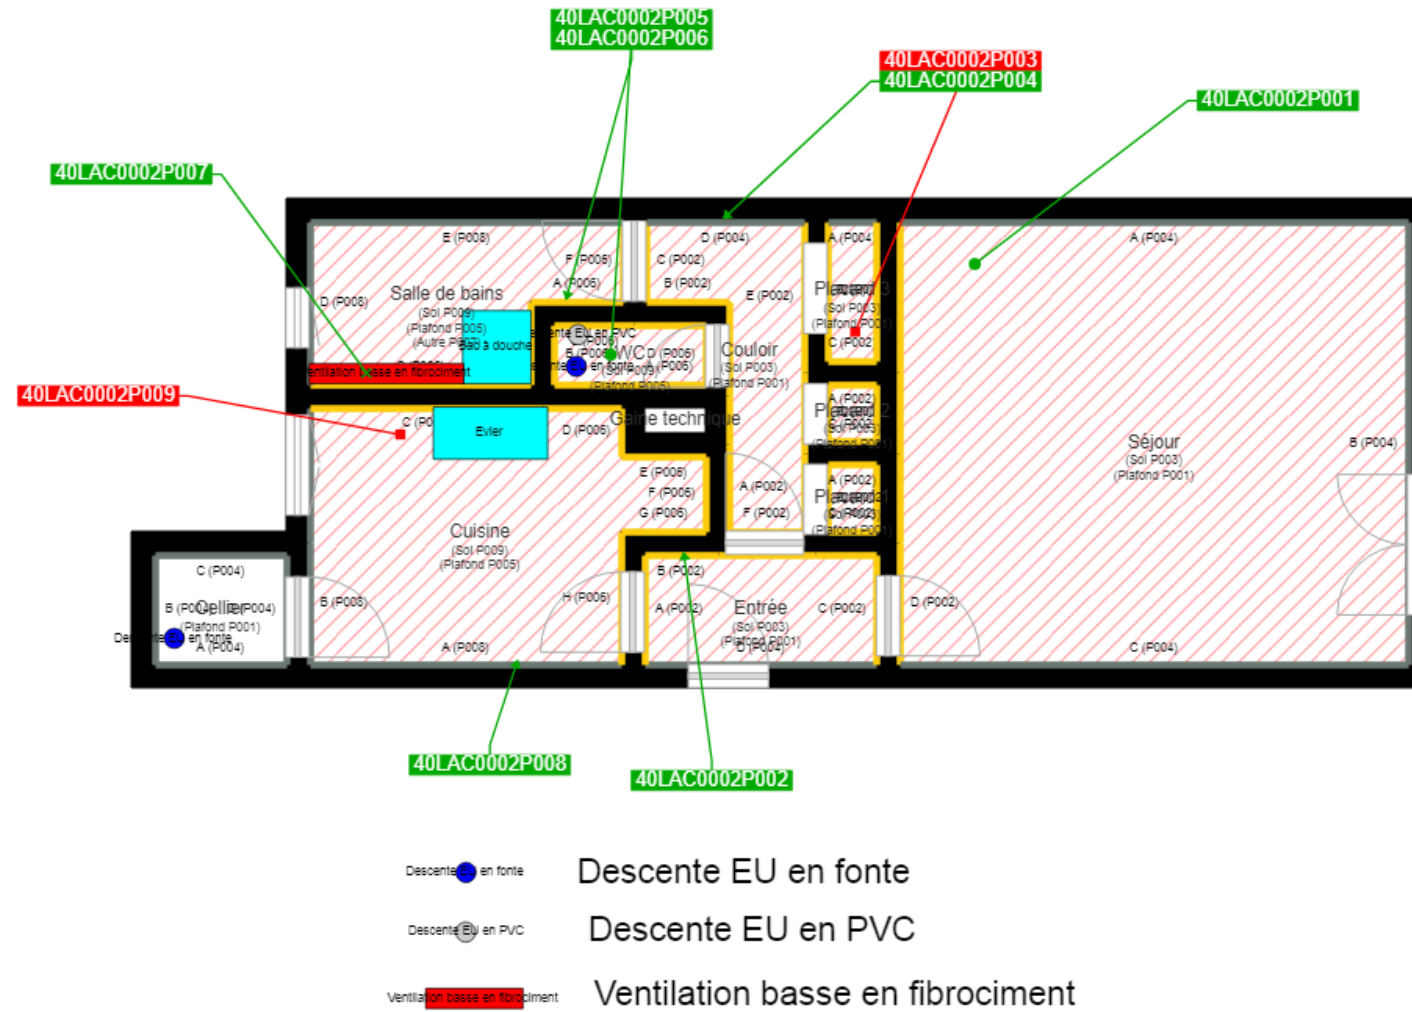
# Apparemmement 002 du bâtiment n 9

Pièce et Etage	Ouvrage ou composant de la construction	Localisation	Partie d'ouvrage ou de composant à inspecter ou à sonder	Identification	Justification
Placard 3 - RC	Autres	Sol	Dalle de sol	P003 (Fr4)	RESULTAT ANALYSE
Couloir - RC	Autres	Sol	Dalle de sol	P003 (Fr4)	ZPSO
Entrée - RC	Autres	Sol	Dalle de sol	P003 (Fr4)	ZPSO
Placard 1 - RC	Autres	Sol	Dalle de sol	P003 (Fr4)	ZPSO
Placard 2 - RC	Autres	Sol	Dalle de sol	P003 (Fr4)	ZPSO
Séjour - RC	Autres	Sol	Dalle de sol	P003 (Fr4)	ZPSO
Cuisine - RC	Autres	Sol	Dalle de sol	P009 (Fr4)	RESULTAT ANALYSE
Salle de bains - RC	Autres	Sol	Dalle de sol	P009 (Fr4)	ZPSO
WC - RC	Autres	Sol	Dalle de sol	P009 (Fr4)	ZPSO
