Rapport de mission de repérage des matériaux et produits contenant de l'amiante avant réalisation de travaux

15 SQUARE MONTMIRAIL

77260 FERTE SOUS JOUARRE

RAPPORT N° :	40LAF0301	Laboratoire d'Analyses :	ITGA
Repérage réalisé le :	29/08/2018	Adresse laboratoire :	3 RUE ARMAND HERPIN LACROIX - CS 46537 35065 RENNES CEDEX
Accompagnateur :		Numéro d'accréditation :	1-5967
Par :	Mickaël JULIEN	Organisme d'assurance professionnelle :	AXA France
N° certificat :	CPDI 4129	Adresse assurance :	313 Terrasses de l'Arche 92727 NANTERRE CEDEX
Date d'obtention :	01/01/2017	N° de contrat d'assurance :	10063271004
Organisme certificateur	I.CERT Parc Edonia - Bâtiment G - Rue de la Terre Victoria - 35760 SAINT-GREGOIRE	Date de validité :	31/12/2018

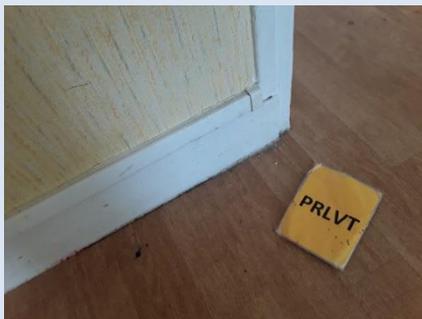
PRELEVEMENT : 40LAF0301P001			
NOM DU CLIENT	NUMERO DU DOSSIER		PIECE OU LOCAL
OPH77	40LAF0301 29/08/2018		Chambre 2
ELEMENT	DESCRIPTIF DU LABORATOIRE	DATE DE PRELEVEMENT	NOM DE L'OPERATEUR
Enduit	Enduit plâtreux blanc en vrac + peinture non séparable + papier peint	29/08/2018	JULIEN Mickaël
LOCALISATION		RESULTAT	
Mur A		Amiante non détecté

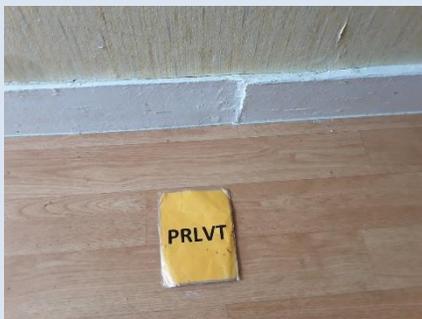
PRELEVEMENT : 40LAF0301P002			
NOM DU CLIENT	NUMERO DU DOSSIER		PIECE OU LOCAL
OPH77	40LAF0301 29/08/2018		Chambre 1
ELEMENT	DESCRIPTIF DU LABORATOIRE	DATE DE PRELEVEMENT	NOM DE L'OPERATEUR
Enduit béton	Enduit plâtreux blanc en vrac + peinture non séparable + toile fibreuse blanche non séparable	29/08/2018	JULIEN Mickaël
LOCALISATION		RESULTAT	
Mur B		Amiante non détecté

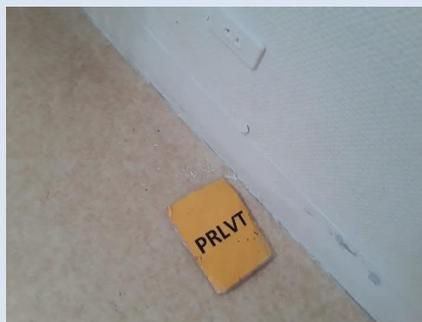
PRELEVEMENT : 40LAF0301P003			
NOM DU CLIENT	NUMERO DU DOSSIER	PIECE OU LOCAL	
OPH77	40LAF0301 29/08/2018	Salle de bains	
ELEMENT	DESCRIPTIF DU LABORATOIRE	DATE DE PRELEVEMENT	NOM DE L'OPERATEUR
Enduit béton	Enduit plâtreux blanc en vrac + peintures multiples non séparable	29/08/2018	JULIEN Mickaël
LOCALISATION		RESULTAT	
Mur E		Amiante non détecté

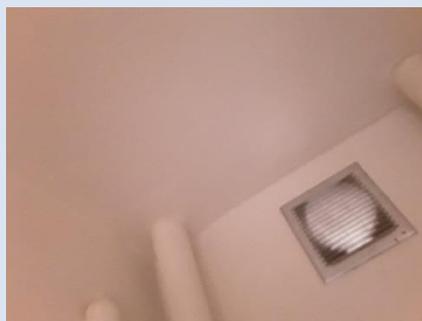
PRELEVEMENT : 40LAF0301P004			
NOM DU CLIENT	NUMERO DU DOSSIER	PIECE OU LOCAL	
OPH77	40LAF0301 29/08/2018	WC	
ELEMENT	DESCRIPTIF DU LABORATOIRE	DATE DE PRELEVEMENT	NOM DE L'OPERATEUR
Enduit béton	Enduit plâtreux blanc en vrac + peintures multiples non séparable	29/08/2018	JULIEN Mickaël
LOCALISATION		RESULTAT	
Plafond		Amiante non détecté

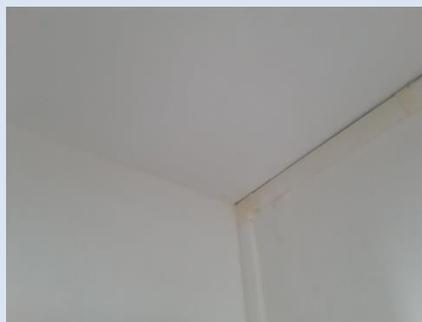
PRELEVEMENT : 40LAF0301P006			
NOM DU CLIENT	NUMERO DU DOSSIER	PIECE OU LOCAL	
OPH77	40LAF0301 29/08/2018	Entrée	
ELEMENT	DESCRIPTIF DU LABORATOIRE	DATE DE PRELEVEMENT	NOM DE L'OPERATEUR
Enduit béton	Enduit plâtreux blanc en vrac + peintures multiples non séparable	29/08/2018	JULIEN Mickaël
LOCALISATION		RESULTAT	
Plafond		Amiante non détecté

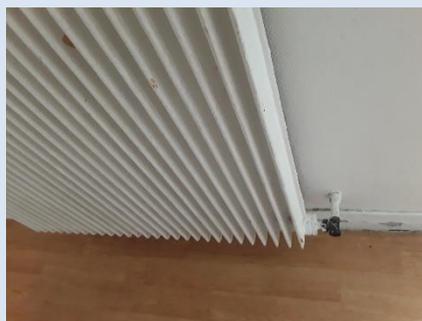
PRELEVEMENT : 40LAF0301P007			
NOM DU CLIENT	NUMERO DU DOSSIER	PIECE OU LOCAL	
OPH77	40LAF0301 29/08/2018	Séjour	
ELEMENT	DESCRIPTIF DU LABORATOIRE	DATE DE PRELEVEMENT	NOM DE L'OPERATEUR
Peinture	Peintures multiples en vrac	29/08/2018	JULIEN Mickaël
LOCALISATION		RESULTAT	
Radiateurs		Amiante non détecté

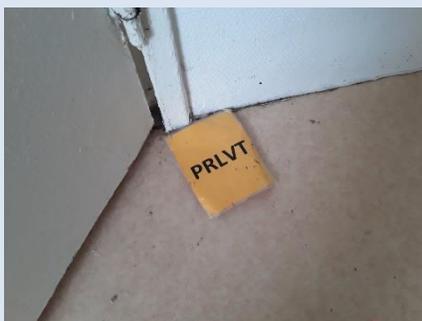
PRELEVEMENT : 40LAF0301P009			
NOM DU CLIENT	NUMERO DU DOSSIER	PIECE OU LOCAL	
OPH77	40LAF0301 29/08/2018	Cuisine	
ELEMENT	DESCRIPTIF DU LABORATOIRE	DATE DE PRELEVEMENT	NOM DE L'OPERATEUR
Enduit	Enduit plâtreux blanc en vrac + peintures multiples non séparable + toile fibreuse blanche non séparable	29/08/2018	JULIEN Mickaël
LOCALISATION		RESULTAT	
Mur D		Amiante non détecté

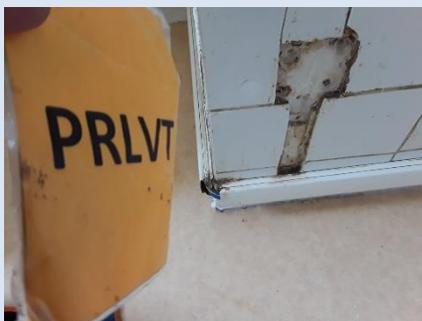
PRELEVEMENT : 40LAF0301P010			
NOM DU CLIENT	NUMERO DU DOSSIER	PIECE OU LOCAL	
OPH77	40LAF0301 29/08/2018	Cuisine	
ELEMENT	DESCRIPTIF DU LABORATOIRE	DATE DE PRELEVEMENT	NOM DE L'OPERATEUR
Colle faïence	Colle beige + couche plâtreuse blanche non séparable + carrelage	29/08/2018	JULIEN Mickaël
LOCALISATION		RESULTAT	
Mur C		Amiante non détecté

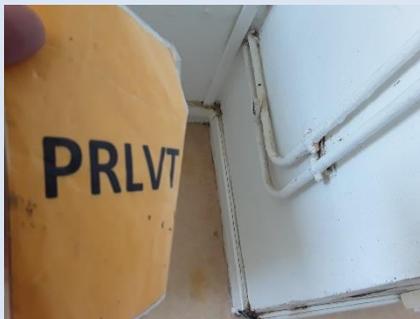
PRELEVEMENT : 40LAF0301P011

NOM DU CLIENT	NUMERO DU DOSSIER	PIECE OU LOCAL	
OPH77	40LAF0301 29/08/2018	Cuisine	
ELEMENT	DESCRIPTIF DU LABORATOIRE	DATE DE PRELEVEMENT	NOM DE L'OPERATEUR
Peinture	Peintures multiples	29/08/2018	JULIEN Mickaël
LOCALISATION		RESULTAT	
Réseaux de distribution		Amiante non détecté
