## Rapport de mission de repérage des matériaux et produits contenant de l'amiante avant réalisation de travaux

21 SQUARE MONTMIRAIL

77260 LA FERTE SOUS JOUARRE

RAPPORT N° :	40LAI0202	Laboratoire d'Analyses :	ITGA
Repérage réalisé le :	22/11/2018	Adresse laboratoire :	3 RUE ARMAND HERPIN LACROIX - CS 46537 35065 RENNES CEDEX
Accompagnateur :		Numéro d'accréditation :	1-5967
Par :	Guillaume ROGEZ	Organisme d'assurance professionnelle :	AXA France
N° certificat :	8073002	Adresse assurance :	313 Terrasses de l'Arche 92727 NANTERRE CEDEX
Date d'obtention :	09/10/2017	N° de contrat d'assurance :	10063271004
Organisme certificateur	BUREAU VERITAS 60 Avenue du General de Gaulle - Immeuble Le Guillaumet - 92046 PARIS LA DEFENSE	Date de validité :	31/12/2018

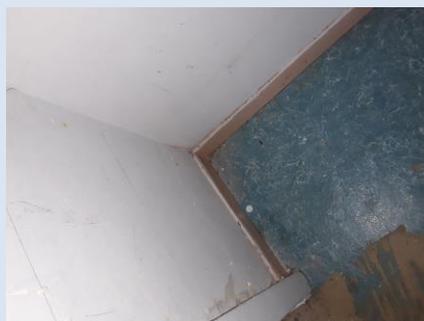
PRELEVEMENT : 40LAI0202P005			
NOM DU CLIENT	NUMERO DU DOSSIER	PIECE OU LOCAL	
OPH77	40LAI0202 22/11/2018	Chambre 2 (RC)	
ELEMENT	DESCRIPTIF DU LABORATOIRE	DATE DE PRELEVEMENT	NOM DE L'OPERATEUR
Dalle de sol	Revêtement souple bleu + colle polymère jaune non séparable + ragréage gris	22/11/2018	ROGEZ Guillaume
LOCALISATION		RESULTAT	
Sol		Amiante non détecté

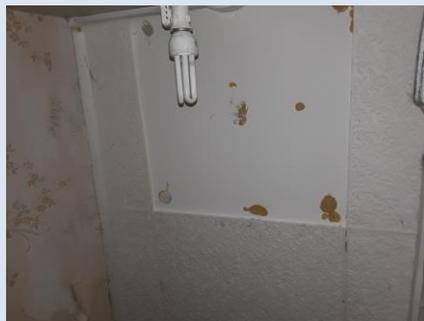
PRELEVEMENT : 40LAI0202P009			
NOM DU CLIENT	NUMERO DU DOSSIER	PIECE OU LOCAL	
OPH77	40LAI0202 22/11/2018	WC (RC)	
ELEMENT	DESCRIPTIF DU LABORATOIRE	DATE DE PRELEVEMENT	NOM DE L'OPERATEUR
Colle polystyrène	Colle polymère jaune + peinture non séparable	22/11/2018	ROGEZ Guillaume
LOCALISATION		RESULTAT	
Plafond		Amiante non détecté
