Rapport de mission de repérage des matériaux et produits contenant de l'amiante avant réalisation de travaux

29 SQUARE MONTMIRAIL LGT 2

77260 LA FERTE SOUS JOUARRE

RAPPORT N° :	40LAM0202	Laboratoire d'Analyses :	ITGA
Repérage réalisé le :	18/12/2017	Adresse laboratoire :	3 RUE ARMAND HERPIN LACROIX - CS 46537 35065 RENNES CEDEX
Accompagnateur :		Numéro d'accréditation :	1-5967
Par :	Tristan BRUNOT	Organisme d'assurance professionnelle :	ALLIANZ
N° certificat :	CPDI 3541	Adresse assurance :	Direction Opérations Entreprises 5C Esplanade Charles de Gaulle 33081 BORDEAUX CEDEX
Date d'obtention :	06/08/2015	N° de contrat d'assurance :	55897385
Organisme certificateur	I.CERT PARC EDONIA - BAT G - RUE DE LA TERRE VICTORIA - 35760 SAINT GREGOIRE	Date de validité :	31/12/2017

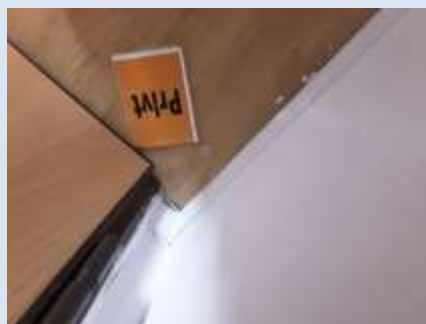
PRELEVEMENT : 40LAM0202P001			
NOM DU CLIENT	NUMERO DU DOSSIER		PIECE OU LOCAL
OPH77	40LAM0202 18/12/2017		Entrée
ELEMENT	DESCRIPTIF DU LABORATOIRE	DATE DE PRELEVEMENT	NOM DE L'OPERATEUR
Revêtement souple	Revêtement souple beige + matériau beige en vrac	18/12/2017	BRUNOT Tristan
LOCALISATION		RESULTAT	
Sol		Fr1:Amiante non détecté

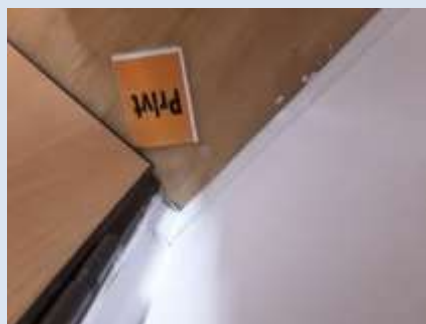
PRELEVEMENT : 40LAM0202P001			
NOM DU CLIENT	NUMERO DU DOSSIER		PIECE OU LOCAL
OPH77	40LAM0202 18/12/2017		Entrée
ELEMENT	DESCRIPTIF DU LABORATOIRE	DATE DE PRELEVEMENT	NOM DE L'OPERATEUR
Revêtement souple	Colle polymère jaune en faible quantité non séparable + dalle dure cassante beige + colle polymère jaune en faible quantité non séparable	18/12/2017	BRUNOT Tristan
LOCALISATION		RESULTAT	
Sol		Fr2:Amiante non détecté

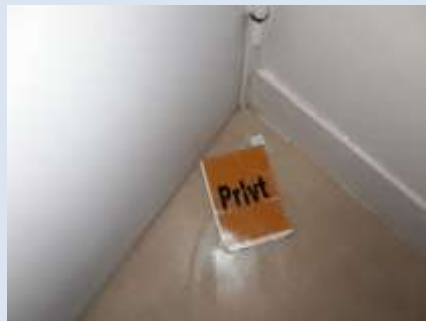
PRELEVEMENT : 40LAM0202P002

NOM DU CLIENT	NUMERO DU DOSSIER	PIECE OU LOCAL	
OPH77	40LAM0202 18/12/2017	WC	
ELEMENT	DESCRIPTIF DU LABORATOIRE	DATE DE PRELEVEMENT	NOM DE L'OPERATEUR
Revêtement souple	Revêtement souple beige	18/12/2017	BRUNIoT Tristan
LOCALISATION		RESULTAT	
Sol		Fr1:Amiante non détecté

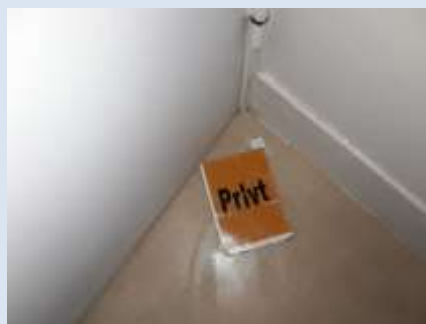
PRELEVEMENT : 40LAM0202P002

NOM DU CLIENT	NUMERO DU DOSSIER	PIECE OU LOCAL	
OPH77	40LAM0202 18/12/2017	WC	
ELEMENT	DESCRIPTIF DU LABORATOIRE	DATE DE PRELEVEMENT	NOM DE L'OPERATEUR
Revêtement souple	Colle polymère jaune non séparable + dalle dure cassante beige	18/12/2017	BRUNIoT Tristan
LOCALISATION		RESULTAT	
Sol		Fr2:Amiante non détecté

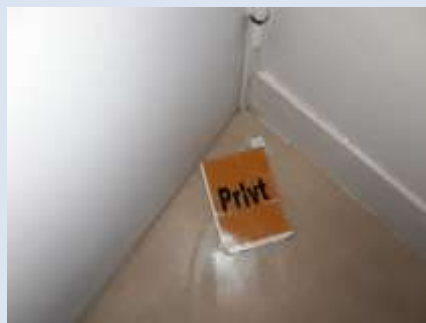
PRELEVEMENT : 40LAM0202P002

PIECE	ETAGE	ELEMENTS	DESCRIPTIF LABORATOIRE	Echantillon	REPERAGE	ETAT	RESULTAT
WC		Revêtement souple	Colle bitumineuse noire + ragréage gris en faible quantité non séparable + sous couche de ragréage blanche en faible quantité non séparable	40LAM0202P002	Sol	BON ETAT	Fr3:Amiante détecté (Chrysotile)

NOM DU CLIENT	NUMERO DU DOSSIER	PIECE OU LOCAL	
OPH77	40LAM0202 18/12/2017	WC	
ELEMENT	DESCRIPTIF DU LABORATOIRE	DATE DE PRELEVEMENT	NOM DE L'OPERATEUR
Revêtement souple	Colle bitumineuse noire + ragréage gris en faible quantité non séparable + sous couche de ragréage blanche en faible quantité non séparable	18/12/2017	BRUNOT Tristan
LOCALISATION		RESULTAT	
Sol		Fr3:Amiante détecté (Chrysotile)

Fraction Analytique	Technique analytique et date d'analyse	Résultat	Type d'analyse	ISO au préparateur
Revêtement souple beige	META le 26/12/2017	Amiante non détecté	---	3
Colle polymère jaune non séparables + dalle dure couleur beige	META le 26/12/2017	Amiante non détecté	---	3
Colle bitumineuse noire + rapiéage gris en faible quantité non séparables + sous couche de rapiéage blanche en faible quantité non séparables	MOLP le 22/12/2017	Presence de fibres d'amiante	Chrysolite	3

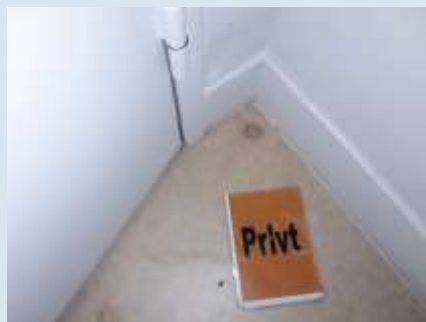
PRELEVEMENT : 40LAM0202P003

NOM DU CLIENT	NUMERO DU DOSSIER	PIECE OU LOCAL	
OPH77	40LAM0202 18/12/2017	Salle de bains	
ELEMENT	DESCRIPTIF DU LABORATOIRE	DATE DE PRELEVEMENT	NOM DE L'OPERATEUR
Revêtement souple	Revêtement souple gris + colle polymère jaune non séparable + ragréage rose + sous couche de ragréage beige en faible quantité non séparable	18/12/2017	BRUNOT Tristan
LOCALISATION		RESULTAT	
Sol		Amiante non détecté

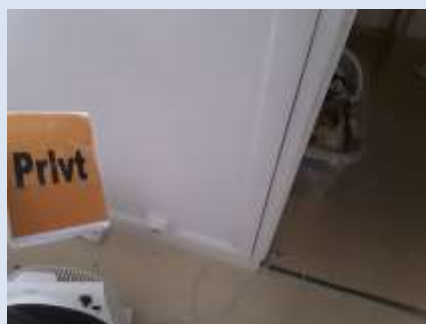
PRELEVEMENT : 40LAM0202P004

NOM DU CLIENT	NUMERO DU DOSSIER	PIECE OU LOCAL	
OPH77	40LAM0202 18/12/2017	Cuisine	
ELEMENT	DESCRIPTIF DU LABORATOIRE	DATE DE PRELEVEMENT	NOM DE L'OPERATEUR
Enduit béton	Enduit plâtreux blanc en vrac + peinture non séparable	18/12/2017	BRUNOT Tristan
LOCALISATION		RESULTAT	
Mur B		Amiante non détecté

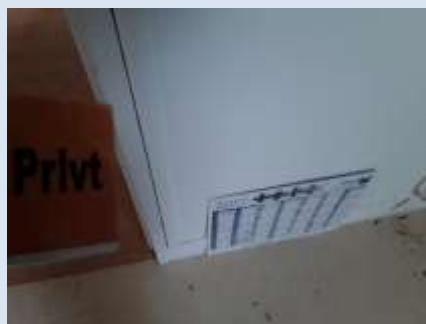
PRELEVEMENT : 40LAM0202P005

NOM DU CLIENT	NUMERO DU DOSSIER	PIECE OU LOCAL	
OPH77	40LAM0202 18/12/2017	Cuisine	
ELEMENT	DESCRIPTIF DU LABORATOIRE	DATE DE PRELEVEMENT	NOM DE L'OPERATEUR
Enduit	Enduit plâtreux blanc en vrac + toile fibreuse blanche en faible quantité non séparable + peintures multiples non séparable	18/12/2017	BRUNOT Tristan
LOCALISATION		RESULTAT	
Mur D		Amiante non détecté

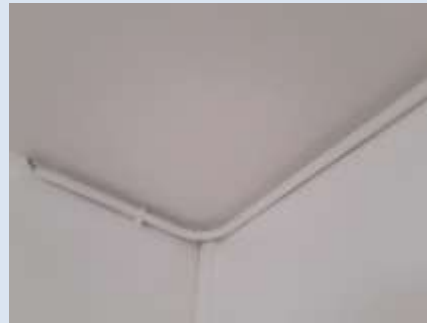
PRELEVEMENT : 40LAM0202P006			
NOM DU CLIENT	NUMERO DU DOSSIER	PIECE OU LOCAL	
OPH77	40LAM0202 18/12/2017	Cuisine	
ELEMENT	DESCRIPTIF DU LABORATOIRE	DATE DE PRELEVEMENT	NOM DE L'OPERATEUR
Enduit béton	Enduit beige en vrac non séparable + peintures multiples non séparable	18/12/2017	BRUNOT Tristan
LOCALISATION		RESULTAT	
Plafond		Amiante non détecté

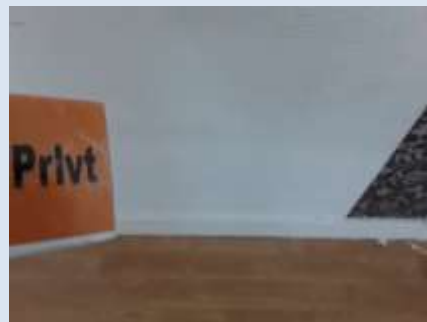
PRELEVEMENT : 40LAM0202P007			
NOM DU CLIENT	NUMERO DU DOSSIER	PIECE OU LOCAL	
OPH77	40LAM0202 18/12/2017	Séjour	
ELEMENT	DESCRIPTIF DU LABORATOIRE	DATE DE PRELEVEMENT	NOM DE L'OPERATEUR
Enduit béton	Enduit plâtreux blanc en vrac + toile fibreuse blanche en faible quantité non séparable + peinture non séparable	18/12/2017	BRUNOT Tristan
LOCALISATION		RESULTAT	
Mur B		Amiante non détecté

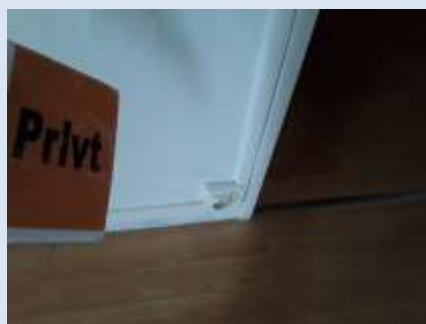
PRELEVEMENT : 40LAM0202P008			
NOM DU CLIENT	NUMERO DU DOSSIER	PIECE OU LOCAL	
OPH77	40LAM0202 18/12/2017	Séjour	
ELEMENT	DESCRIPTIF DU LABORATOIRE	DATE DE PRELEVEMENT	NOM DE L'OPERATEUR
Enduit	Enduit plâtreux blanc en vrac + toile fibreuse blanche non séparable + peinture non séparable	18/12/2017	BRUNOT Tristan
LOCALISATION		RESULTAT	
Mur D		Amiante non détecté

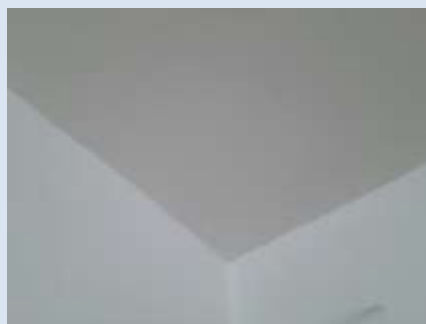
PRELEVEMENT : 40LAM0202P009			
NOM DU CLIENT	NUMERO DU DOSSIER	PIECE OU LOCAL	
OPH77	40LAM0202 18/12/2017	Séjour	
ELEMENT	DESCRIPTIF DU LABORATOIRE	DATE DE PRELEVEMENT	NOM DE L'OPERATEUR
Enduit béton	Enduit plâtreux blanc en vrac + peintures multiples non séparable	18/12/2017	BRUNOT Tristan
LOCALISATION		RESULTAT	
Plafond		Amiante non détecté
