Rapport de mission de repérage des matériaux et produits contenant de l'amiante avant réalisation de travaux

Norme NF X 46-020 V .2017

4 SQUARE MONTMIRAIL

| RAPPORT N° : | 40LAQ0002-2 | Laboratoire d'Analyses : | ITGA |

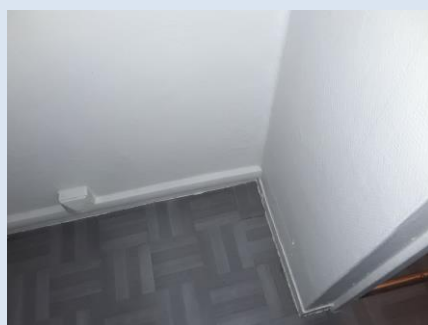
| PRELEVEMENT : 40LAQ0002-2P001 | | | |

| PRELEVEMENT : 40LAQ0002-2P001 | | | |
|---|---|---|---|
| Dalle de sol | Revêtement cassant gris | 16/09/2019 | RHENZOUR Abdessamad |
| Sol | | Fr1:Amiante non détecté | |

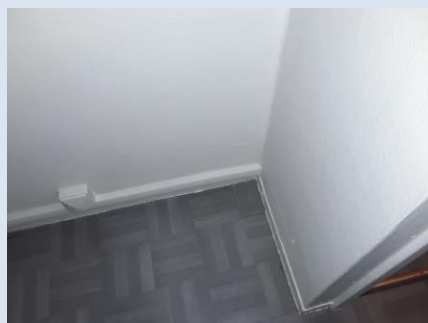
| PRELEVEMENT : 40LAQ0002-2P001 | | | |

| PRELEVEMENT : 40LAQ0002-2P001 | | | |
|---|---|---|---|
| Dalle de sol | Colle polymère incolore non séparable + peinture non séparable + dalle dure cassante marron | 16/09/2019 | RHENZOUR Abdessamad |
| Sol | | Fr2:Amiante non détecté | |

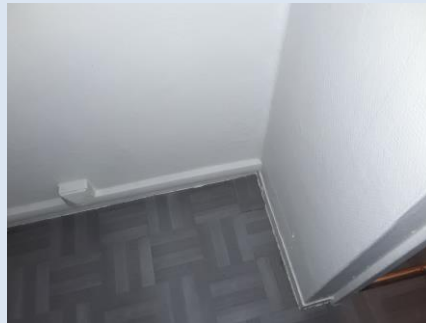
| PRELEVEMENT : 40LAQ0002-2P001 | | | |

| PIECE | ETAGE | ELEMENTS | DESCRIPTIF LABORATOIRE | REPERAGE | Echantillon | METHODE | ETAT | RESULTAT |
|---|---|---|--|---|---|---|---|---|
| Cuisine | Rez de chaussée | Dalle de sol | Colle polymère jaune non séparable + colle bitumineuse noire + ragréage gris non séparable | Sol | 40LAQ0002-2P001 | RESULTAT ANALYSE | DEGRADATION PARTIELLE | Fr3:Amiante détecté (Chrysotile) |

| PRELEVEMENT : 40LAQ0002-2P001 | | | |
|---|--|---|---|
| Dalle de sol | Colle polymère jaune non séparable + colle bitumineuse noire + ragréage gris non séparable | 16/09/2019 | RHENZOUR Abdessamad |
| Sol | | Fr3:Amiante détecté (Chrysotile) | |

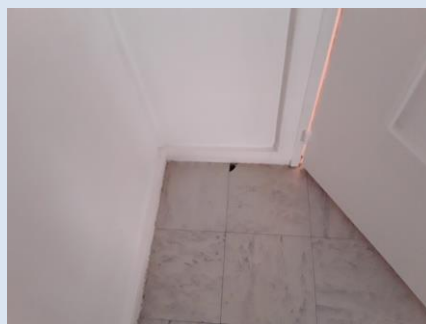
| PRELEVEMENT : 40LAQ0002-2P002 | | | |

| PIECE | ETAGE | ELEMENTS | DESCRIPTIF LABORATOIRE | REPERAGE | Echantillon | METHODE | ETAT | RESULTAT |
|---|---|---|--|---|---|---|---|---|
| Séjour / Salon | Rez de chaussée | Dalle de sol | Peintures multiples en faible quantité non séparable + dalle dure cassante grise | Sol | 40LAQ0002-2P002 | RESULTAT ANALYSE | DEGRADATION PARTIELLE | Fr1:Amiante détecté (Chrysotile) |

| PRELEVEMENT : 40LAQ0002-2P002 | | | |
|---|--|---|---|
| Dalle de sol | Peintures multiples en faible quantité non séparable + dalle dure cassante grise | 16/09/2019 | RHENZOUR Abdessamad |
| Sol | | Fr1:Amiante détecté (Chrysotile) | |

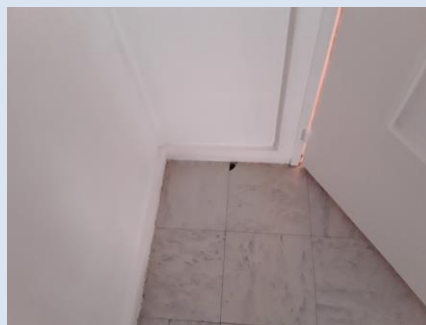
| PRELEVEMENT : 40LAQ0002-2P002 | | | |

| PIECE | ETAGE | ELEMENTS | DESCRIPTIF LABORATOIRE | REPERAGE | Echantillon | METHODE | ETAT | RESULTAT |
|---|---|---|--|---|---|---|---|---|
| Séjour / Salon | Rez de chaussée | Dalle de sol | Colle bitumineuse noire + ragréage gris en faible quantité non séparable | Sol | 40LAQ0002-2P002 | RESULTAT ANALYSE | DEGRADATION PARTIELLE | Fr2:Amiante détecté (Chrysotile) |

| PRELEVEMENT : 40LAQ0002-2P002 | | | |
|---|--|---|---|
| Dalle de sol | Colle bitumineuse noire + ragréage gris en faible quantité non séparable | 16/09/2019 | RHENZOUR Abdessamad |
| Sol | | Fr2:Amiante détecté (Chrysotile) | |

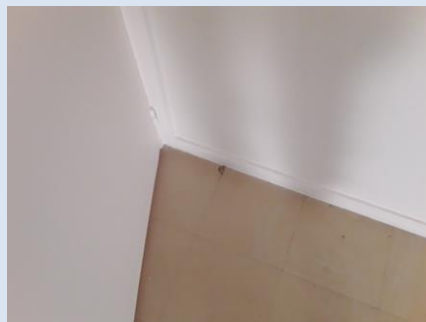
| PRELEVEMENT : 40LAQ0002-2P003 | | | |

| PRELEVEMENT : 40LAQ0002-2P003 | | | |
|---|---|---|---|
| Dalle de sol | Peinture en faible quantité non séparable + dalle dure cassante beige + colle polymère jaune en faible quantité avec poussières non séparable | 16/09/2019 | RHENZOUR Abdessamad |
| Sol | | Amiante non détecté | |
