Rapport de mission de repérage des matériaux et produits contenant de l'amiante dans les immeubles bâtis avant réalisation de travaux

Numéro de dossier : RAAT-40LAQ0102
Date du repérage : 15/09/2022

Immeuble bâti visité	
Adresse	Rue : 4 Square Montmirail (40LAQ0102) Bât., escalier, niveau, appartement n°, lot n°: Bat. 4; Etage 1; Porte 0412, Lot numéro 40LAQ0102 Code postal, ville : . 77260 LA FERTE SOUS JOUARRE (France)
Périmètre de repérage : Voir BC
Type de logement : Appartement - T4
Fonction principale du bâtiment : Habitation (partie privative d'immeuble)
Date de construction : < 1997

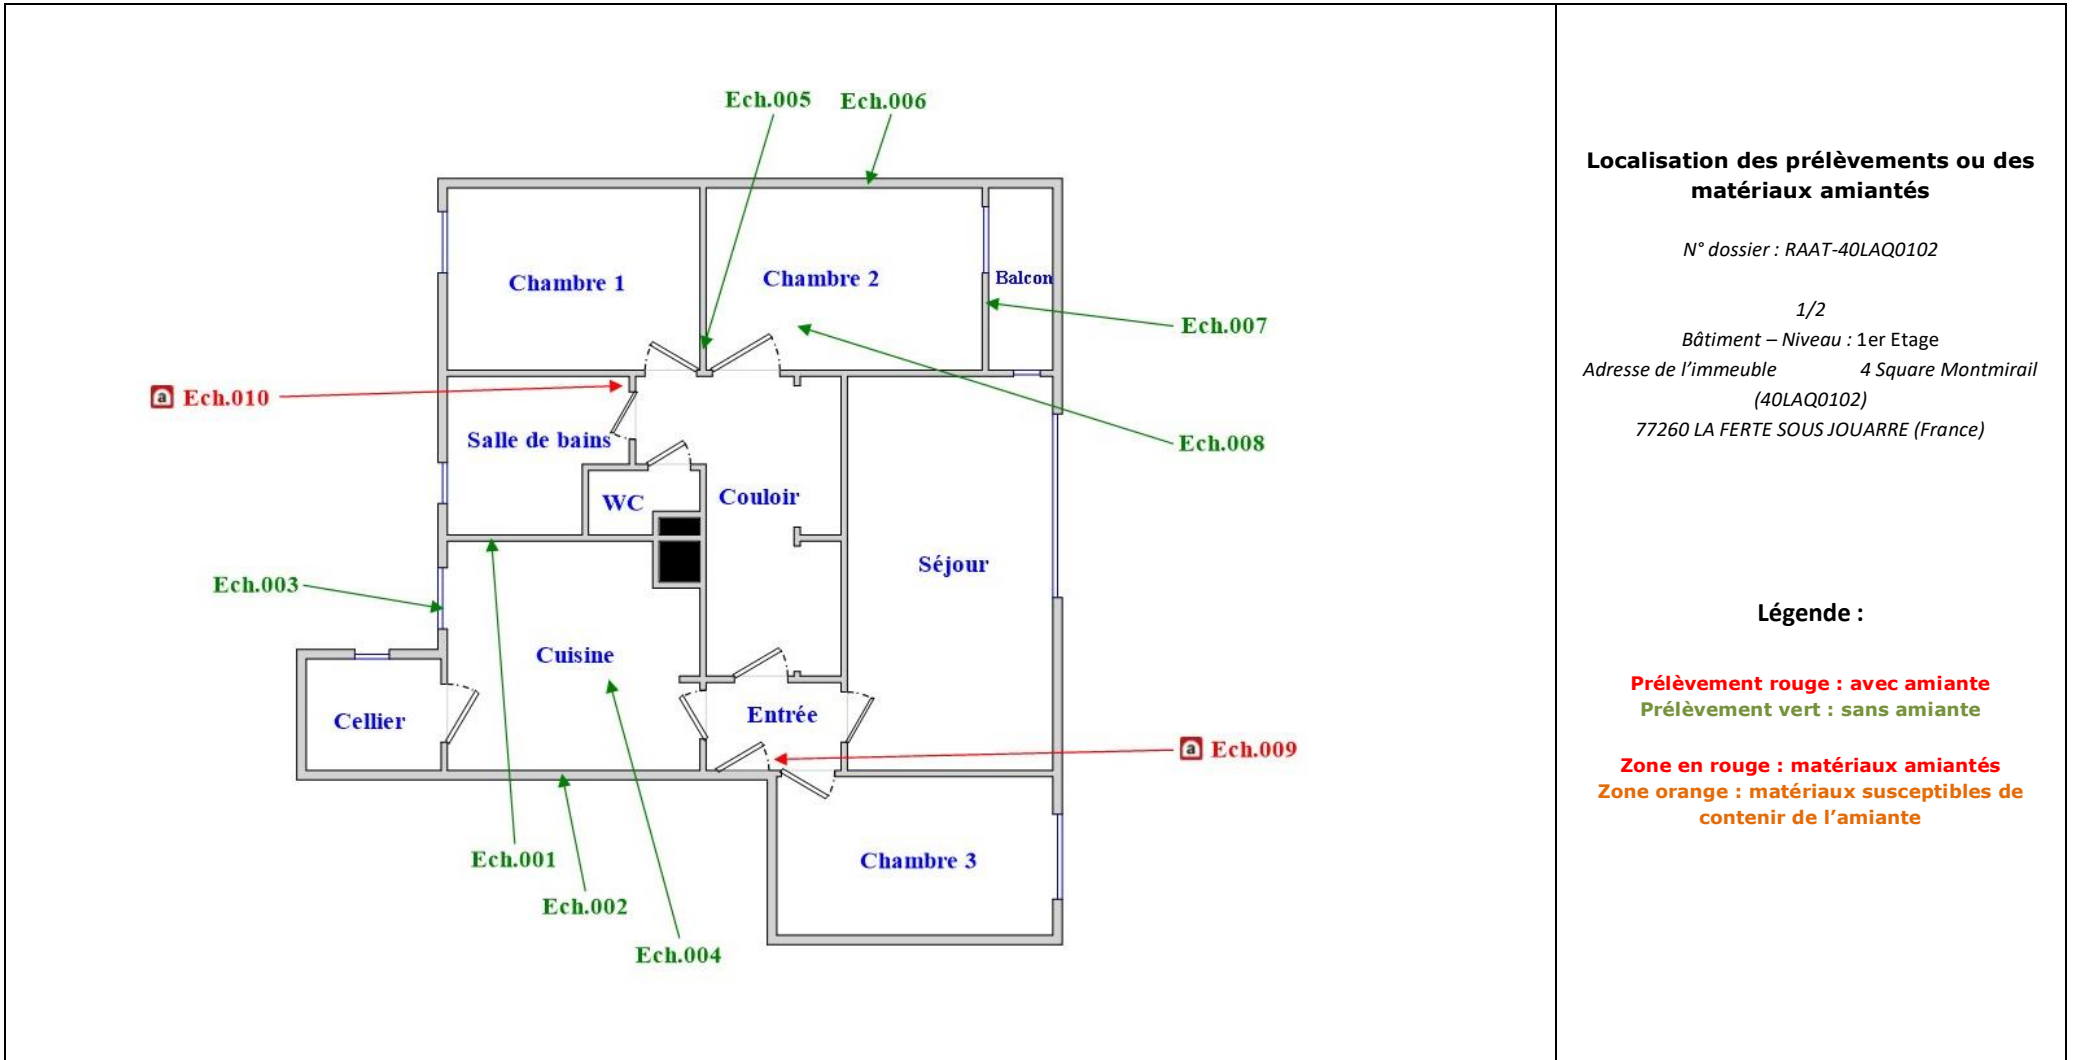
Localisation des prélèvements ou des matériaux amiantés

Bâtiment – Niveau : 1er Etage

Prélèvement rouge : avec amiante

Prélèvement vert : sans amiante

Zone en rouge : matériaux amiantés
Zone orange : matériaux susceptibles de contenir de l'amiante

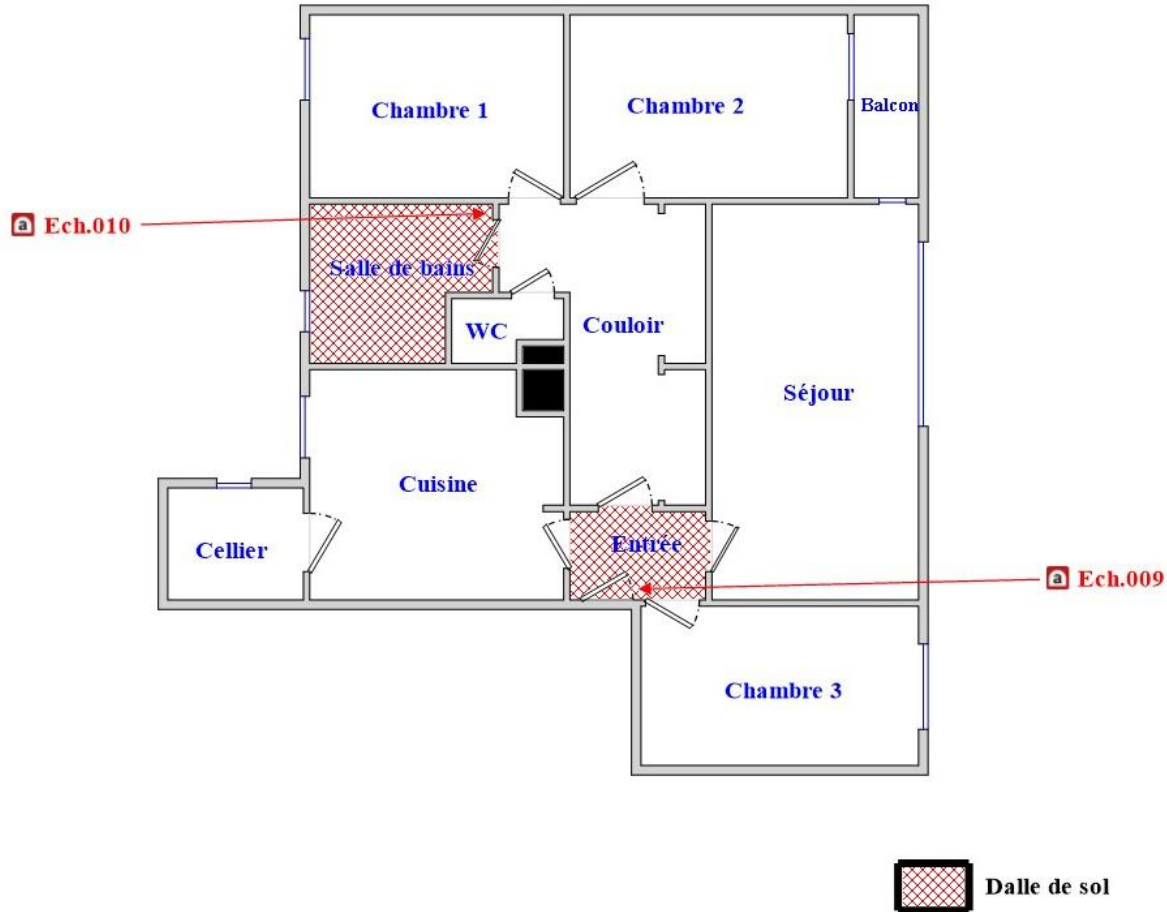
Localisation des prélèvements ou des matériaux amiantés

Bâtiment – Niveau : 1er Etage 2

Prélèvement rouge : avec amiante
Prélèvement vert : sans amiante

Zone en rouge : matériaux amiantés
Zone orange : matériaux susceptibles de contenir de l'amiante
