Rapport de mission de repérage des matériaux et produits contenant de l'amiante avant réalisation de travaux

Référence : RAAT_40LAQ0101

Adresse : 4 Square Montmirail

77260 LA FERTÉ-SOUS-JOUARRE

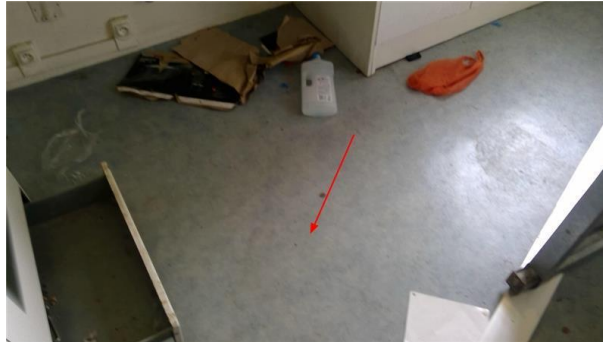
ANNEXE : Fiches d'identification et de cotation
PRELEVEMENT : P001
Emplacement

Nom du client	Numéro de dossier	Localisation
HABITAT 77 OPH DE SEINE ET MARNE	RAAT_40LAQ0101	1er - Cuisine Plancher - Sol
Nom de l'opérateur	Date de prélèvement	Matériau
MARTIN Olivier	03/08/2021	Ragréage / colle - Linoléum
Résultat amiante		
Présence d'amiante (Fibres d'amiante de type chrysotile)

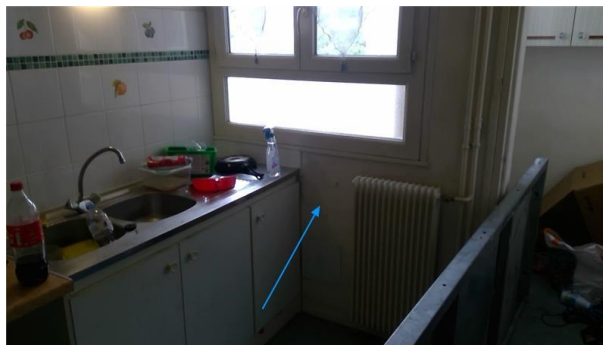
PRELEVEMENT : P002
Emplacement

Nom du client	Numéro de dossier	Localisation
HABITAT 77 OPH DE SEINE ET MARNE	RAAT_40LAQ0101	1er - Cuisine Mur façade - C
Nom de l'opérateur	Date de prélèvement	Matériau
MARTIN Olivier	03/08/2021	Béton/plâtre/enduit - toile de verre+peinture
Résultat amiante		
absence d'amiante

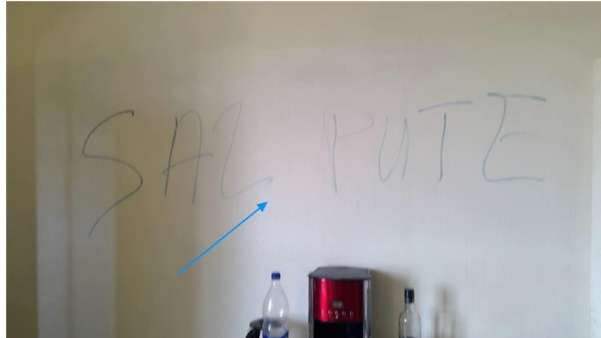
PRELEVEMENT : P003

Nom du client	Numéro de dossier	Localisation
HABITAT 77 OPH DE SEINE ET MARNE	RAAT_40LAQ0101	1er - Cuisine Mur - D
Nom de l'opérateur	Date de prélèvement	Matériau
MARTIN Olivier	03/08/2021	Béton/plâtre/enduit - toile de verre+peinture
Résultat amiante		
absence d'amiante

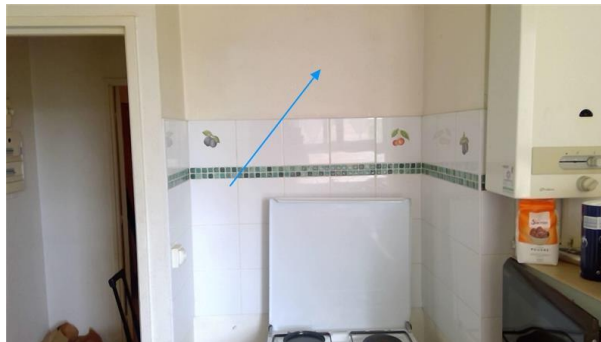
PRELEVEMENT : P004

Nom du client	Numéro de dossier	Localisation
HABITAT 77 OPH DE SEINE ET MARNE	RAAT_40LAQ0101	1er - Cuisine Cloisons - A, B
Nom de l'opérateur	Date de prélèvement	Matériau
MARTIN Olivier	03/08/2021	Enduit / Plâtre - toile de verre+peinture
Résultat amiante		
absence d'amiante

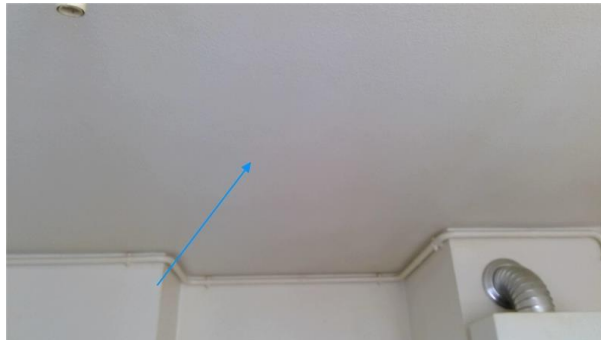
PRELEVEMENT : P005

Nom du client	Numéro de dossier	Localisation
HABITAT 77 OPH DE SEINE ET MARNE	RAAT_40LAQ0101	1er - Cuisine Plafond - Plafond
Nom de l'opérateur	Date de prélèvement	Matériau
MARTIN Olivier	03/08/2021	Enduit / Plâtre - toile de verre+peinture
Résultat amiante		
absence d'amiante

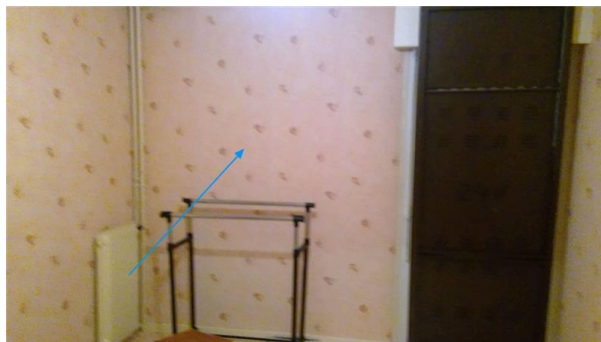
PRELEVEMENT : P006

Nom du client	Numéro de dossier	Localisation
HABITAT 77 OPH DE SEINE ET MARNE	RAAT_40LAQ0101	1er - Chambre n°2 Mur façade - C
Nom de l'opérateur	Date de prélèvement	Matériau
MARTIN Olivier	03/08/2021	Béton/plâtre/enduit - toile de verre+peinture
Résultat amiante		
absence d'amiante

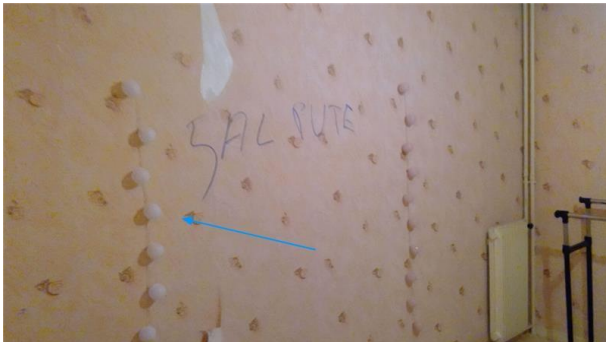
PRELEVEMENT : P008		
Emplacement

Nom du client	Numéro de dossier	Localisation
HABITAT 77 OPH DE SEINE ET MARNE	RAAT_40LAQ0101	1er - Chambre n°2 Cloisons - A, B, D
Nom de l'opérateur	Date de prélèvement	Matériau
MARTIN Olivier	03/08/2021	Enduit / Plâtre - toile de verre+peinture
Résultat amiante		
absence d'amiante

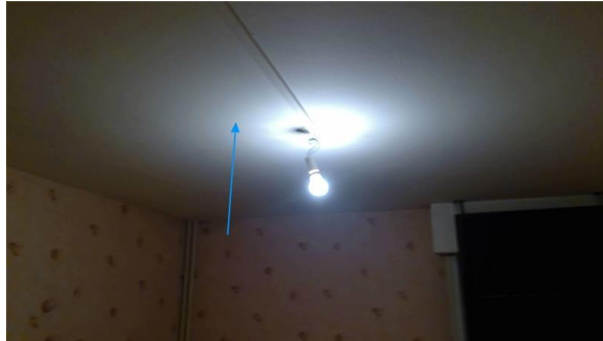
PRELEVEMENT : P009

Nom du client	Numéro de dossier	Localisation
HABITAT 77 OPH DE SEINE ET MARNE	RAAT_40LAQ0101	1er - Chambre n°2 Plafond - Plafond
Nom de l'opérateur	Date de prélèvement	Matériau
MARTIN Olivier	03/08/2021	Enduit / Plâtre - toile de verre+peinture
Résultat amiante		
absence d'amiante
