Rapport de mission de repérage des matériaux et produits contenant de l'amiante avant réalisation de travaux

Norme NF X 46-020 V .2017

27 Rue de la Gaillonne - Logement 4 - RC

RAPPORT N° :	410LAA0004	Laboratoire d'Analyses :	ITGA
Repérage réalisé le :	03/12/2019	Adresse laboratoire :	3 RUE ARMAND HERPIN LACROIX - CS 46537 35065 RENNES CEDEX
Accompagnateur :		Numéro d'accréditation :	1-5967
Par :	ahmed HOURIA	Organisme d'assurance professionnelle :	AXA France
N° certificat :	8162897	Adresse assurance :	313 Terrasses de l'Arche 92727 NANTERRE CEDEX
Date d'obtention :	13/12/2018	N° de contrat d'assurance :	10158549604
Organisme certificateur	Bureau Véritas	Date de validité :	31/12/2019

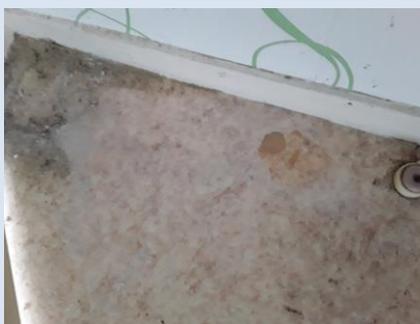
PRELEVEMENT : 410LAA0004P001			
NOM DU CLIENT	NUMERO DU DOSSIER		PIECE OU LOCAL
HABITAT 77-OPH DE SEINE ET MARNE	410LAA0004 03/12/2019		Entrée (RC)
ELEMENT	DESCRIPTIF DU LABORATOIRE	DATE DE PRELEVEMENT	NOM DE L'OPERATEUR
Revêtement souple	Revêtement souple beige	03/12/2019	HOURIA ahmed
LOCALISATION		RESULTAT	
Sol		Fr1:Amiante non détecté

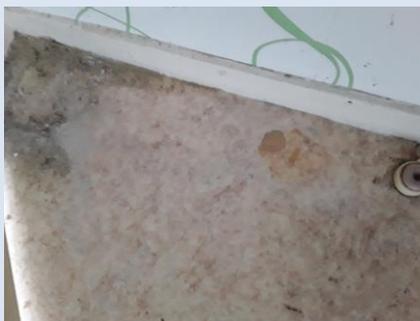
PRELEVEMENT : 410LAA0004P001			
NOM DU CLIENT	NUMERO DU DOSSIER		PIECE OU LOCAL
HABITAT 77-OPH DE SEINE ET MARNE	410LAA0004 03/12/2019		Entrée (RC)
ELEMENT	DESCRIPTIF DU LABORATOIRE	DATE DE PRELEVEMENT	NOM DE L'OPERATEUR
Revêtement souple	Colle polymère jaune non séparable + ragréage rose	03/12/2019	HOURIA ahmed
LOCALISATION		RESULTAT	
Sol		Fr2:Amiante non détecté

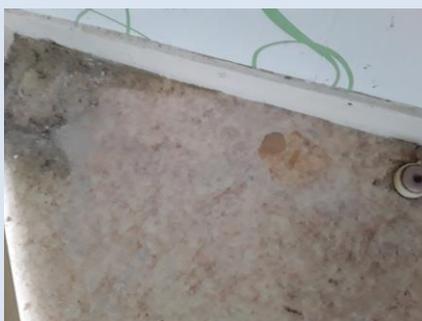
PRELEVEMENT : 410LAA0004P001			
NOM DU CLIENT	NUMERO DU DOSSIER	PIECE OU LOCAL	
HABITAT 77-OPH DE SEINE ET MARNE	410LAA0004 03/12/2019	Entrée (RC)	
ELEMENT	DESCRIPTIF DU LABORATOIRE	DATE DE PRELEVEMENT	NOM DE L'OPERATEUR
Revêtement souple	Revêtement souple marron	03/12/2019	HOURIA ahmed
LOCALISATION		RESULTAT	
Sol		Fr3:Amiante non détecté

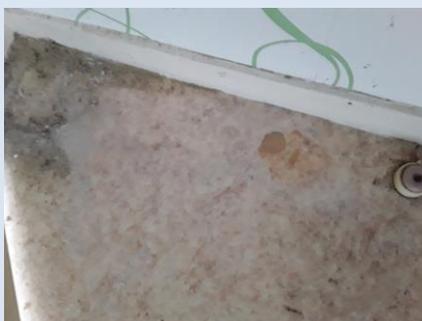
PRELEVEMENT : 410LAA0004P001			
NOM DU CLIENT	NUMERO DU DOSSIER	PIECE OU LOCAL	
HABITAT 77-OPH DE SEINE ET MARNE	410LAA0004 03/12/2019	Entrée (RC)	
ELEMENT	DESCRIPTIF DU LABORATOIRE	DATE DE PRELEVEMENT	NOM DE L'OPERATEUR
Revêtement souple	Colle polymère jaune non séparable + ragréage gris	03/12/2019	HOURIA ahmed
LOCALISATION		RESULTAT	
Sol		Fr4:Amiante non détecté

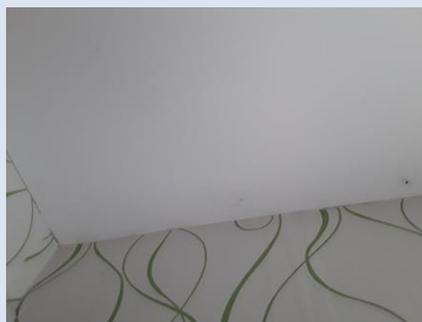
PRELEVEMENT : 410LAA0004P002			
NOM DU CLIENT	NUMERO DU DOSSIER	PIECE OU LOCAL	
HABITAT 77-OPH DE SEINE ET MARNE	410LAA0004 03/12/2019	Dégagement (RC)	
ELEMENT	DESCRIPTIF DU LABORATOIRE	DATE DE PRELEVEMENT	NOM DE L'OPERATEUR
Enduit / Peinture plaque de plâtre	Peinture non séparable + matériau plâtreux blanc en vrac + carton non séparable	03/12/2019	HOURIA ahmed
LOCALISATION		RESULTAT	
Plafond		Amiante non détecté	
EMPLACEMENT

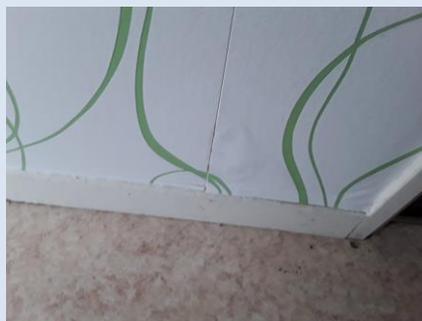
PRELEVEMENT : 410LAA0004P003			
NOM DU CLIENT	NUMERO DU DOSSIER	PIECE OU LOCAL	
HABITAT 77-OPH DE SEINE ET MARNE	410LAA0004 03/12/2019	Dégagement (RC)	
ELEMENT	DESCRIPTIF DU LABORATOIRE	DATE DE PRELEVEMENT	NOM DE L'OPERATEUR
Enduit / Peinture plaque de plâtre	Carton en faible quantité en vrac non séparable + matériau plâtreux blanc	03/12/2019	HOURIA ahmed
LOCALISATION		RESULTAT	
Mur A		Amiante non détecté	
EMPLACEMENT

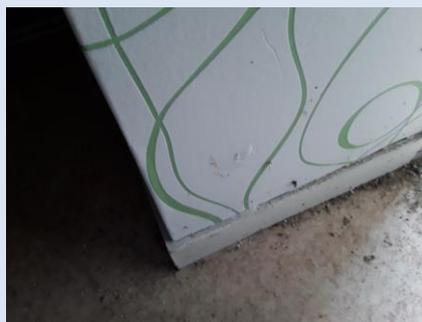
PRELEVEMENT : 410LAA0004P004			
NOM DU CLIENT	NUMERO DU DOSSIER	PIECE OU LOCAL	
HABITAT 77-OPH DE SEINE ET MARNE	410LAA0004 03/12/2019	Entrée (RC)	
ELEMENT	DESCRIPTIF DU LABORATOIRE	DATE DE PRELEVEMENT	NOM DE L'OPERATEUR
Enduit / Peinture plaque de plâtre	Papier peint non séparable + enduit plâtreux blanc en vrac	03/12/2019	HOURIA ahmed
LOCALISATION		RESULTAT	
Mur D		Amiante non détecté

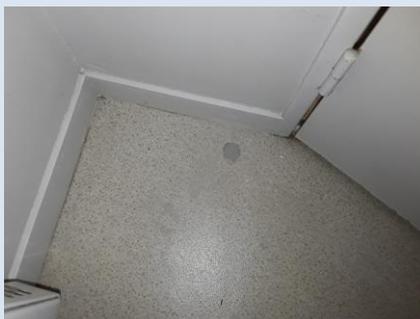
PRELEVEMENT : 410LAA0004P006			
NOM DU CLIENT	NUMERO DU DOSSIER	PIECE OU LOCAL	
HABITAT 77-OPH DE SEINE ET MARNE	410LAA0004 03/12/2019	Salle de Bains/WC (RC)	
ELEMENT	DESCRIPTIF DU LABORATOIRE	DATE DE PRELEVEMENT	NOM DE L'OPERATEUR
Revêtement souple	Revêtement souple beige et gris	03/12/2019	HOURIA ahmed
LOCALISATION		RESULTAT	
Sol		Fr1:Amiante non détecté

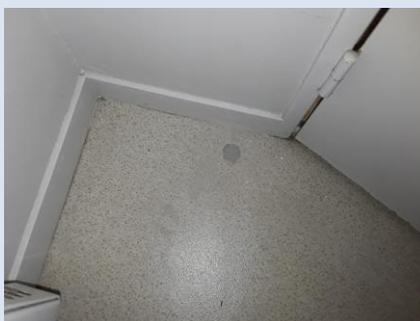
PRELEVEMENT : 410LAA0004P006			
NOM DU CLIENT	NUMERO DU DOSSIER	PIECE OU LOCAL	
HABITAT 77-OPH DE SEINE ET MARNE	410LAA0004 03/12/2019	Salle de Bains/WC (RC)	
ELEMENT	DESCRIPTIF DU LABORATOIRE	DATE DE PRELEVEMENT	NOM DE L'OPERATEUR
Revêtement souple	Colle polymère jaune non séparable + ragréage gris	03/12/2019	HOURIA ahmed
LOCALISATION		RESULTAT	
Sol		Fr2:Amiante non détecté

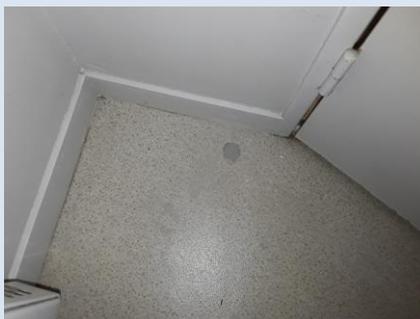
PRELEVEMENT : 410LAA0004P006			
NOM DU CLIENT	NUMERO DU DOSSIER	PIECE OU LOCAL	
HABITAT 77-OPH DE SEINE ET MARNE	410LAA0004 03/12/2019	Salle de Bains/WC (RC)	
ELEMENT	DESCRIPTIF DU LABORATOIRE	DATE DE PRELEVEMENT	NOM DE L'OPERATEUR
Revêtement souple	Matériau compact gris hétérogène	03/12/2019	HOURIA ahmed
LOCALISATION		RESULTAT	
Sol		Fr3:Amiante non détecté

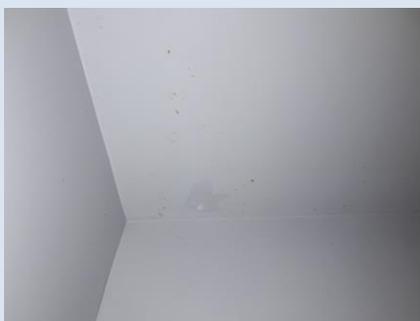
PRELEVEMENT : 410LAA0004P007			
NOM DU CLIENT	NUMERO DU DOSSIER	PIECE OU LOCAL	
HABITAT 77-OPH DE SEINE ET MARNE	410LAA0004 03/12/2019	Salle de Bains/WC (RC)	
ELEMENT	DESCRIPTIF DU LABORATOIRE	DATE DE PRELEVEMENT	NOM DE L'OPERATEUR
Enduit / Peinture plaque de plâtre	Enduit plâtreux blanc en vrac	03/12/2019	HOURIA ahmed
LOCALISATION		RESULTAT	
Plafond		Amiante non détecté

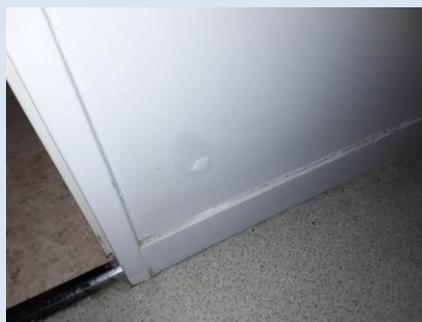
PRELEVEMENT : 410LAA0004P008			
NOM DU CLIENT	NUMERO DU DOSSIER	PIECE OU LOCAL	
HABITAT 77-OPH DE SEINE ET MARNE	410LAA0004 03/12/2019	Salle de Bains/WC (RC)	
ELEMENT	DESCRIPTIF DU LABORATOIRE	DATE DE PRELEVEMENT	NOM DE L'OPERATEUR
Enduit / Peinture plaque de plâtre	Peinture non séparable + enduit plâtreux blanc en vrac	03/12/2019	HOURIA ahmed
LOCALISATION		RESULTAT	
Mur F		Amiante non détecté

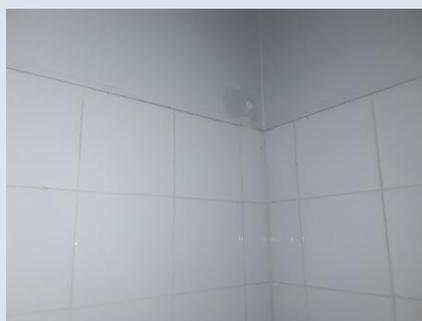
PRELEVEMENT : 410LAA0004P009			
NOM DU CLIENT	NUMERO DU DOSSIER	PIECE OU LOCAL	
HABITAT 77-OPH DE SEINE ET MARNE	410LAA0004 03/12/2019	Salle de Bains/WC (RC)	
ELEMENT	DESCRIPTIF DU LABORATOIRE	DATE DE PRELEVEMENT	NOM DE L'OPERATEUR
Enduit / Peinture plaque de plâtre	Peinture non séparable + enduit plâtreux blanc en vrac	03/12/2019	HOURIA ahmed
LOCALISATION		RESULTAT	
Mur D		Amiante non détecté

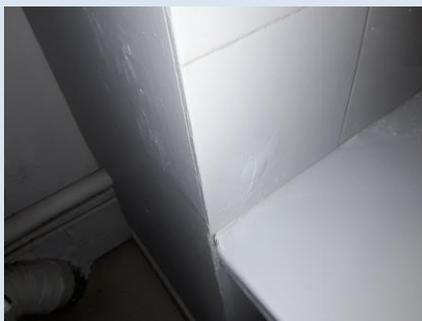
PRELEVEMENT : 410LAA0004P010			
NOM DU CLIENT	NUMERO DU DOSSIER	PIECE OU LOCAL	
HABITAT 77-OPH DE SEINE ET MARNE	410LAA0004 03/12/2019	Salle de Bains/WC (RC)	
ELEMENT	DESCRIPTIF DU LABORATOIRE	DATE DE PRELEVEMENT	NOM DE L'OPERATEUR
Faïence 1	Carrelage	03/12/2019	HOURIA ahmed
LOCALISATION		RESULTAT	
Mur C		Fr1:Amiante non détecté

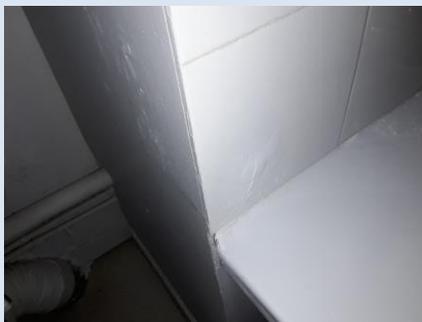
PRELEVEMENT : 410LAA0004P010			
NOM DU CLIENT	NUMERO DU DOSSIER	PIECE OU LOCAL	
HABITAT 77-OPH DE SEINE ET MARNE	410LAA0004 03/12/2019	Salle de Bains/WC (RC)	
ELEMENT	DESCRIPTIF DU LABORATOIRE	DATE DE PRELEVEMENT	NOM DE L'OPERATEUR
Faïence 1	Colle beige + couche plâtreuse blanche avec couche cartonnée non séparable	03/12/2019	HOURIA ahmed
LOCALISATION		RESULTAT	
Mur C		Fr2:Amiante non détecté

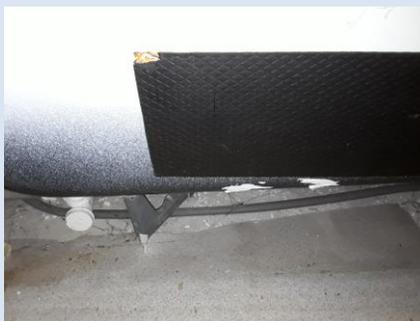
PRELEVEMENT : 410LAA0004P011			
NOM DU CLIENT	NUMERO DU DOSSIER	PIECE OU LOCAL	
HABITAT 77-OPH DE SEINE ET MARNE	410LAA0004 03/12/2019	Salle de Bains/WC (RC)	
ELEMENT	DESCRIPTIF DU LABORATOIRE	DATE DE PRELEVEMENT	NOM DE L'OPERATEUR
Tampon bitumineux	Tampon bitumineux noir	03/12/2019	HOURIA ahmed
LOCALISATION		RESULTAT	
Sous baignoire		Amiante non détecté

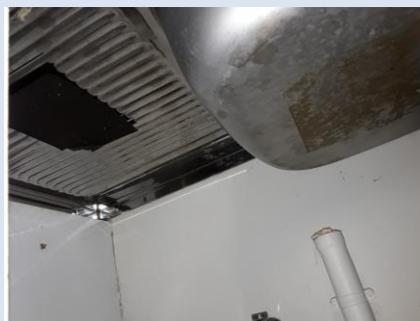
PRELEVEMENT : 410LAA0004P012			
NOM DU CLIENT	NUMERO DU DOSSIER	PIECE OU LOCAL	
HABITAT 77-OPH DE SEINE ET MARNE	410LAA0004 03/12/2019	Cuisine (RC)	
ELEMENT	DESCRIPTIF DU LABORATOIRE	DATE DE PRELEVEMENT	NOM DE L'OPERATEUR
Tampon bitumineux	Tampon bitumineux noir	03/12/2019	HOURIA ahmed
LOCALISATION		RESULTAT	
Sous évier		Amiante non détecté
