Rapport de mission de repérage des matériaux et produits contenant de l'amiante avant réalisation de travaux

Norme NF X 46-020 V .2017

38 rue du général Maunoury

Remplacement des menuiseries extérieures en rénovation

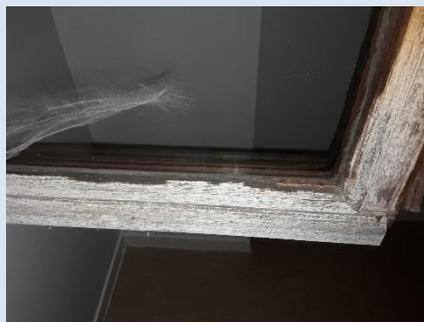
PRELEVEMENT : BatimentP001			
NOM DU CLIENT	NUMERO DU DOSSIER		PIECE OU LOCAL
OPH77	Batiment 10/10/2019		Façade arrière (Rez de chaussée)
ELEMENT	DESCRIPTIF DU LABORATOIRE	DATE DE PRELEVEMENT	NOM DE L'OPERATEUR
Mastic de vitrage	Matériau mou rouge avec poussières + peinture en faible quantité non séparable + matériau gris en vrac non séparable	10/10/2019	SIDHOUM Mohamed
LOCALISATION		RESULTAT	
Fenêtres bois		Amiante non détecté

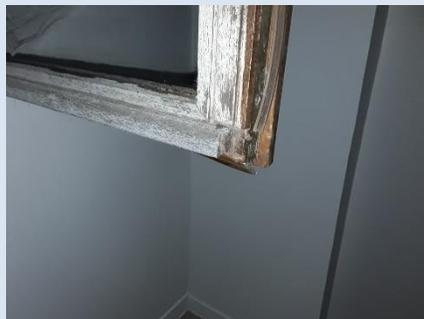
PRELEVEMENT : BatimentP002			
NOM DU CLIENT	NUMERO DU DOSSIER		PIECE OU LOCAL
OPH77	Batiment 10/10/2019		Façade arrière (Rez de chaussée)
ELEMENT	DESCRIPTIF DU LABORATOIRE	DATE DE PRELEVEMENT	NOM DE L'OPERATEUR
Joint d'étanchéité	Matériau souple marron avec poussières	10/10/2019	SIDHOUM Mohamed
LOCALISATION		RESULTAT	
Fenêtres bois		Amiante non détecté

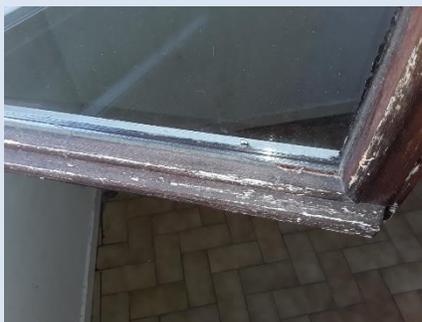
PRELEVEMENT : BatimentP003			
NOM DU CLIENT	NUMERO DU DOSSIER		PIECE OU LOCAL
OPH77	Batiment 10/10/2019		Façade arrière (Rez de chaussée)
ELEMENT	DESCRIPTIF DU LABORATOIRE	DATE DE PRELEVEMENT	NOM DE L'OPERATEUR
Mastic de vitrage	Matériau mou rouge avec poussières + matériau gris en faible quantité non séparable + bois non séparable	10/10/2019	SIDHOUM Mohamed
LOCALISATION		RESULTAT	
Fenêtres bois		Amiante non détecté

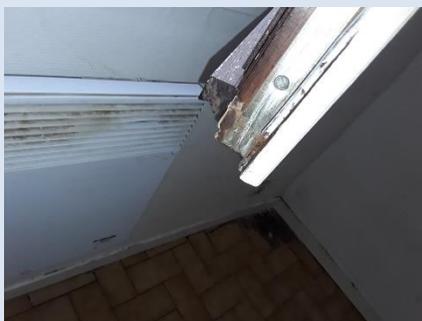
PRELEVEMENT : BatimentP004			
NOM DU CLIENT	NUMERO DU DOSSIER		PIECE OU LOCAL
OPH77	Batiment 10/10/2019		Façade arrière (Rez de chaussée)
ELEMENT	DESCRIPTIF DU LABORATOIRE	DATE DE PRELEVEMENT	NOM DE L'OPERATEUR
Joint d'étanchéité	Matériau souple noir avec poussières	10/10/2019	SIDHOUM Mohamed
LOCALISATION		RESULTAT	
Fenêtres bois		Amiante non détecté

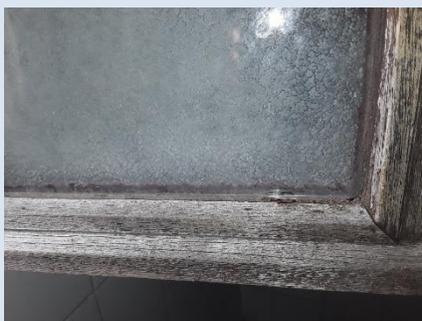
PRELEVEMENT : BatimentP005			
NOM DU CLIENT	NUMERO DU DOSSIER		PIECE OU LOCAL
OPH77	Batiment 10/10/2019		Façade avant (Rez de chaussée)
ELEMENT	DESCRIPTIF DU LABORATOIRE	DATE DE PRELEVEMENT	NOM DE L'OPERATEUR
Mastic de vitrage	Matériau mou rouge avec poussières + matériau gris en vrac non séparable	10/10/2019	SIDHOUM Mohamed
LOCALISATION		RESULTAT	
Fenêtres bois		Amiante non détecté

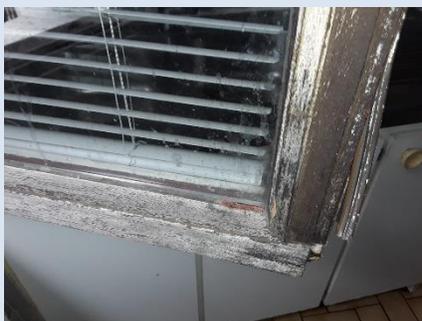
PRELEVEMENT : BatimentP006			
NOM DU CLIENT	NUMERO DU DOSSIER		PIECE OU LOCAL
OPH77	Batiment 10/10/2019		Façade avant (NC)
ELEMENT	DESCRIPTIF DU LABORATOIRE	DATE DE PRELEVEMENT	NOM DE L'OPERATEUR
Mastic de vitrage	Matériau mou rouge avec poussières + matériau gris en vrac non séparable + bois non séparable	10/10/2019	SIDHOUM Mohamed
LOCALISATION		RESULTAT	
Fenêtres bois		Amiante non détecté

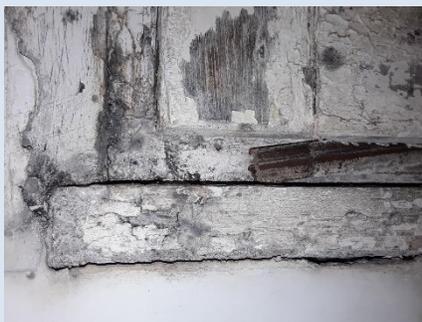
PRELEVEMENT : BatimentP007			
NOM DU CLIENT	NUMERO DU DOSSIER	PIECE OU LOCAL	
OPH77	Batiment 10/10/2019	Façade avant (NC)	
ELEMENT	DESCRIPTIF DU LABORATOIRE	DATE DE PRELEVEMENT	NOM DE L'OPERATEUR
Joint d'étanchéité	Matériau souple noir avec poussières + colle polymère jaune en faible quantité non séparable	10/10/2019	SIDHOUM Mohamed
LOCALISATION		RESULTAT	
Fenêtres bois		Amiante non détecté	
EMPLACEMENT

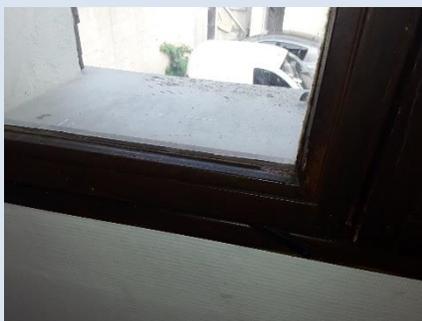
PRELEVEMENT : BatimentP008			
NOM DU CLIENT	NUMERO DU DOSSIER	PIECE OU LOCAL	
OPH77	Batiment 10/10/2019	Façade avant (NC)	
ELEMENT	DESCRIPTIF DU LABORATOIRE	DATE DE PRELEVEMENT	NOM DE L'OPERATEUR
Mastic de vitrage	Matériau mou rouge avec poussières	10/10/2019	SIDHOUM Mohamed
LOCALISATION		RESULTAT	
Fenêtres bois		Amiante non détecté	
EMPLACEMENT

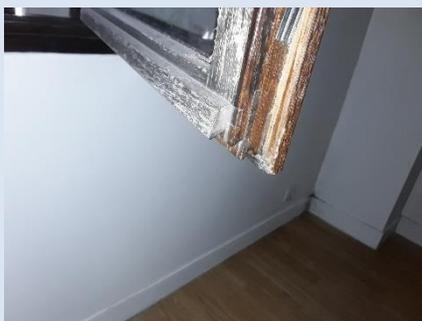
PRELEVEMENT : BatimentP009			
NOM DU CLIENT	NUMERO DU DOSSIER	PIECE OU LOCAL	
OPH77	Batiment 10/10/2019	Façade avant (NC)	
ELEMENT	DESCRIPTIF DU LABORATOIRE	DATE DE PRELEVEMENT	NOM DE L'OPERATEUR
Mastic de vitrage	Matériau mou rouge avec poussières + matériau gris en vrac non séparable	10/10/2019	SIDHOUM Mohamed
LOCALISATION		RESULTAT	
Fenêtres bois		Amiante non détecté

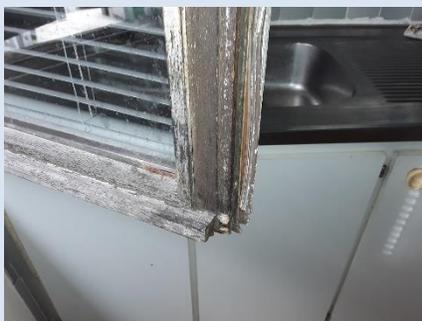
PRELEVEMENT : BatimentP010			
NOM DU CLIENT	NUMERO DU DOSSIER	PIECE OU LOCAL	
OPH77	Batiment 10/10/2019	Façade avant (NC)	
ELEMENT	DESCRIPTIF DU LABORATOIRE	DATE DE PRELEVEMENT	NOM DE L'OPERATEUR
Joint d'étanchéité	Matériau souple marron avec poussières + peinture en faible quantité non séparable + matériau gris en faible quantité non séparable	10/10/2019	SIDHOUM Mohamed
LOCALISATION		RESULTAT	
Fenêtres bois		Amiante non détecté

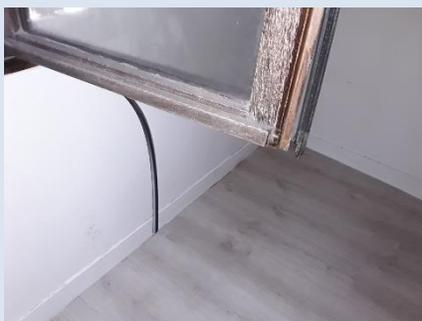
PRELEVEMENT : BatimentP011			
NOM DU CLIENT	NUMERO DU DOSSIER	PIECE OU LOCAL	
OPH77	Batiment 10/10/2019	Façade avant (NC)	
ELEMENT	DESCRIPTIF DU LABORATOIRE	DATE DE PRELEVEMENT	NOM DE L'OPERATEUR
Joint d'étanchéité	Matériau souple marron avec poussières + peinture en faible quantité non séparable	10/10/2019	SIDHOUM Mohamed
LOCALISATION		RESULTAT	
Fenêtres bois		Amiante non détecté

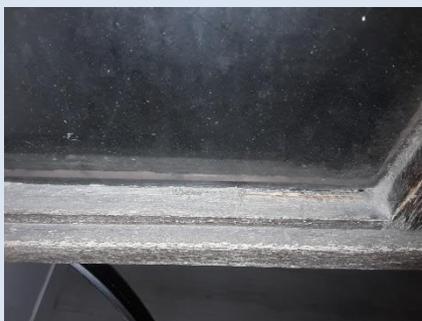
PRELEVEMENT : BatimentP012			
NOM DU CLIENT	NUMERO DU DOSSIER	PIECE OU LOCAL	
OPH77	Batiment 10/10/2019	Façade avant (NC)	
ELEMENT	DESCRIPTIF DU LABORATOIRE	DATE DE PRELEVEMENT	NOM DE L'OPERATEUR
Mastic de vitrage	Matériau mou rouge avec poussières + matériau gris en vrac non séparable	10/10/2019	SIDHOUM Mohamed
LOCALISATION		RESULTAT	
Fenêtres bois		Amiante non détecté

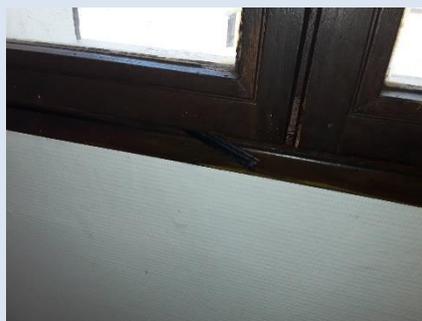
PRELEVEMENT : BatimentP013			
NOM DU CLIENT	NUMERO DU DOSSIER	PIECE OU LOCAL	
OPH77	Batiment 10/10/2019	Façade arrière (NC)	
ELEMENT	DESCRIPTIF DU LABORATOIRE	DATE DE PRELEVEMENT	NOM DE L'OPERATEUR
Joint d'étanchéité	Matériau souple marron avec poussières + peinture non séparable	10/10/2019	SIDHOUM Mohamed
LOCALISATION		RESULTAT	
Fenêtres bois		Amiante non détecté

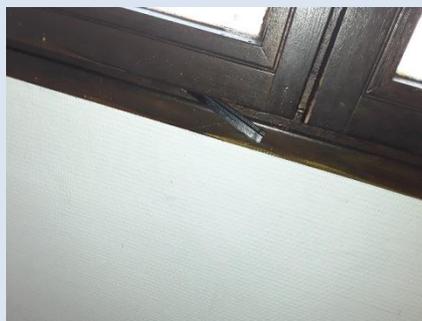
PRELEVEMENT : BatimentP014			
NOM DU CLIENT	NUMERO DU DOSSIER	PIECE OU LOCAL	
OPH77	Batiment 10/10/2019	Façade arrière (NC)	
ELEMENT	DESCRIPTIF DU LABORATOIRE	DATE DE PRELEVEMENT	NOM DE L'OPERATEUR
Joint d'étanchéité	Matériau souple noir + colle polymère jaune en faible quantité non séparable	10/10/2019	SIDHOUM Mohamed
LOCALISATION		RESULTAT	
Fenêtres bois		Amiante non détecté

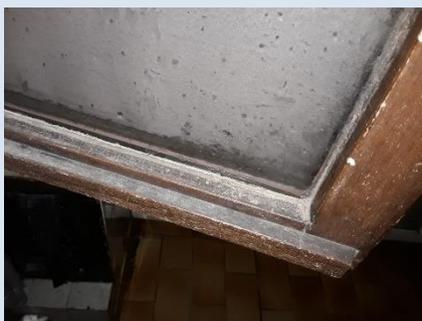
PRELEVEMENT : BatimentP015			
NOM DU CLIENT	NUMERO DU DOSSIER	PIECE OU LOCAL	
OPH77	Batiment 10/10/2019	Façade arrière (NC)	
ELEMENT	DESCRIPTIF DU LABORATOIRE	DATE DE PRELEVEMENT	NOM DE L'OPERATEUR
Mastic de vitrage	Matériau mou rouge avec poussières + matériau gris en vrac non séparable + bois non séparable	10/10/2019	SIDHOUM Mohamed
LOCALISATION		RESULTAT	
Fenêtres bois		Amiante non détecté

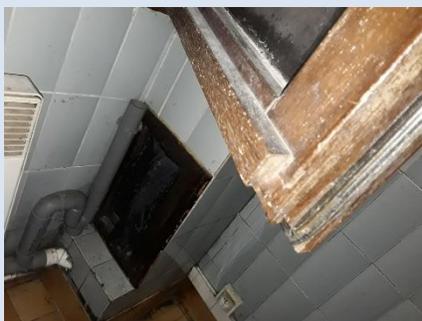
PRELEVEMENT : BatimentP016			
NOM DU CLIENT	NUMERO DU DOSSIER	PIECE OU LOCAL	
OPH77	Batiment 10/10/2019	Façade arrière (NC)	
ELEMENT	DESCRIPTIF DU LABORATOIRE	DATE DE PRELEVEMENT	NOM DE L'OPERATEUR
Joint d'étanchéité	Matériau souple noir + colle polymère jaune non séparable	10/10/2019	SIDHOUM Mohamed
LOCALISATION		RESULTAT	
Fenêtres bois		Amiante non détecté

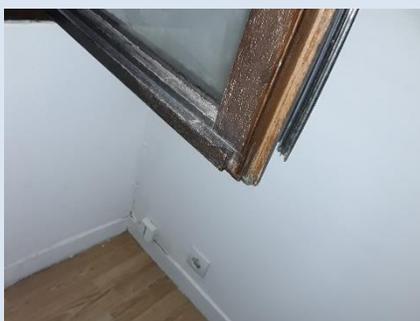
PRELEVEMENT : BatimentP019			
NOM DU CLIENT	NUMERO DU DOSSIER	PIECE OU LOCAL	
OPH77	Batiment 10/10/2019	Pignon droit (NC)	
ELEMENT	DESCRIPTIF DU LABORATOIRE	DATE DE PRELEVEMENT	NOM DE L'OPERATEUR
Joint d'étanchéité	Matériau souple noir avec poussières	10/10/2019	SIDHOUM Mohamed
LOCALISATION		RESULTAT	
Fenêtres bois		Amiante non détecté

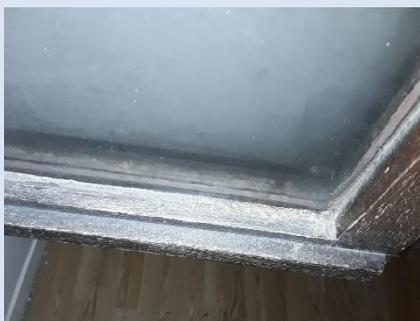
PRELEVEMENT : BatimentP020			
NOM DU CLIENT	NUMERO DU DOSSIER	PIECE OU LOCAL	
OPH77	Batiment 10/10/2019	Pignon droit (NC)	
ELEMENT	DESCRIPTIF DU LABORATOIRE	DATE DE PRELEVEMENT	NOM DE L'OPERATEUR
Mastic de vitrage	Matériau mou rouge avec poussières + matériau gris en vrac non séparable	10/10/2019	SIDHOUM Mohamed
LOCALISATION		RESULTAT	
Fenêtres bois		Amiante non détecté
