Rapport de mission de repérage des matériaux et produits contenant de l'amiante avant réalisation de travaux

Norme NF X 46-020 V .2017

38 AV DU GENERAL MAUNOURY

RAPPORT N° :	411LAA0101	Laboratoire d'Analyses :	ITGA
Repérage réalisé le :	22/10/2019	Adresse laboratoire :	3 RUE ARMAND HERPIN LACROIX - CS 46537 35065 RENNES CEDEX
Accompagnateur :		Numéro d'accréditation :	1-5967
Par :	Vincent GONZALES	Organisme d'assurance professionnelle :	AXA France
N° certificat :	C067-SE09-2017	Adresse assurance :	313 Terrasses de l'Arche 92727 NANTERRE CEDEX
Date d'obtention :	13/11/2017	N° de contrat d'assurance :	10158549604
Organisme certificateur	Qaulit'compétences 16 rue villars - 57100 THONVILLE	Date de validité :	31/12/2019

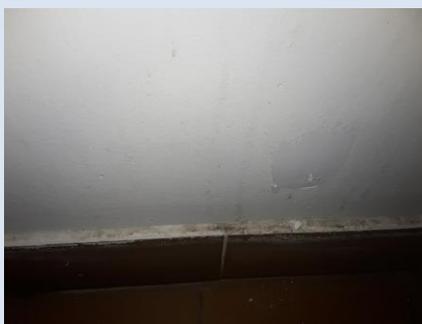
PRELEVEMENT : 411LAA0101P001			
NOM DU CLIENT	NUMERO DU DOSSIER		PIECE OU LOCAL
OPH77	411LAA0101 22/10/2019		Salle D'eau / WC (R+1)
ELEMENT	DESCRIPTIF DU LABORATOIRE	DATE DE PRELEVEMENT	NOM DE L'OPERATEUR
Peinture	Peintures multiples en vrac + matériau plâtreux blanc en vrac non séparable	22/10/2019	GONZALES Vincent
LOCALISATION		RESULTAT	
Mur E		Amiante non détecté

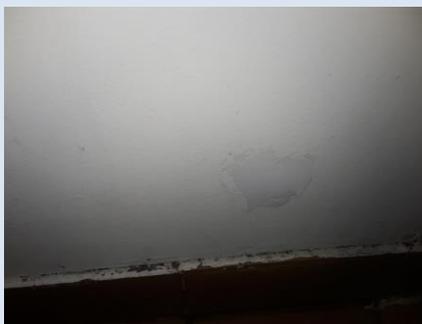
PRELEVEMENT : 411LAA0101P002			
NOM DU CLIENT	NUMERO DU DOSSIER		PIECE OU LOCAL
OPH77	411LAA0101 22/10/2019		Salle D'eau / WC (R+1)
ELEMENT	DESCRIPTIF DU LABORATOIRE	DATE DE PRELEVEMENT	NOM DE L'OPERATEUR
Peinture	Peintures multiples + carton non séparable + matériau plâtreux blanc en vrac non séparable	22/10/2019	GONZALES Vincent
LOCALISATION		RESULTAT	
Mur B		Amiante non détecté

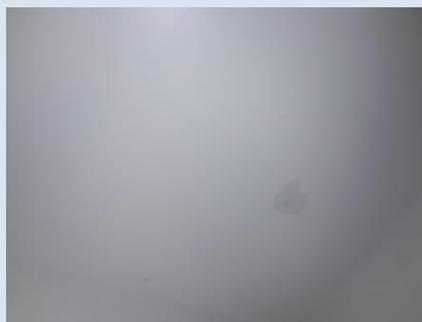
PRELEVEMENT : 411LAA0101P003			
NOM DU CLIENT	NUMERO DU DOSSIER	PIECE OU LOCAL	
OPH77	411LAA0101 22/10/2019	Salle D'eau / WC (R+1)	
ELEMENT	DESCRIPTIF DU LABORATOIRE	DATE DE PRELEVEMENT	NOM DE L'OPERATEUR
Peinture	Peintures multiples en vrac + carton non séparable + matériau plâtreux blanc en vrac non séparable	22/10/2019	GONZALES Vincent
LOCALISATION		RESULTAT	
Plafond		Amiante non détecté

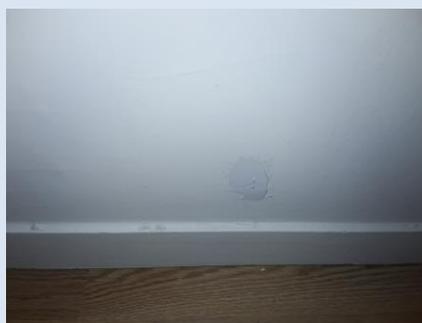
PRELEVEMENT : 411LAA0101P004			
NOM DU CLIENT	NUMERO DU DOSSIER	PIECE OU LOCAL	
OPH77	411LAA0101 22/10/2019	Séjour / Salon (R+1)	
ELEMENT	DESCRIPTIF DU LABORATOIRE	DATE DE PRELEVEMENT	NOM DE L'OPERATEUR
Papier peint	Peinture + matériau plâtreux blanc en vrac non séparable + carton non séparable + matériau plâtreux blanc en vrac non séparable	22/10/2019	GONZALES Vincent
LOCALISATION		RESULTAT	
Mur B		Amiante non détecté

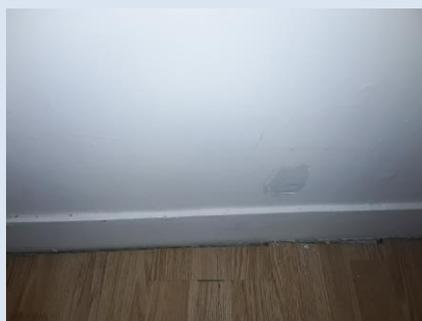
PRELEVEMENT : 411LAA0101P005			
NOM DU CLIENT	NUMERO DU DOSSIER	PIECE OU LOCAL	
OPH77	411LAA0101 22/10/2019	Séjour / Salon (R+1)	
ELEMENT	DESCRIPTIF DU LABORATOIRE	DATE DE PRELEVEMENT	NOM DE L'OPERATEUR
Papier peint	Peinture + enduit plâtreux beige en vrac non séparable	22/10/2019	GONZALES Vincent
LOCALISATION		RESULTAT	
Mur A		Amiante non détecté

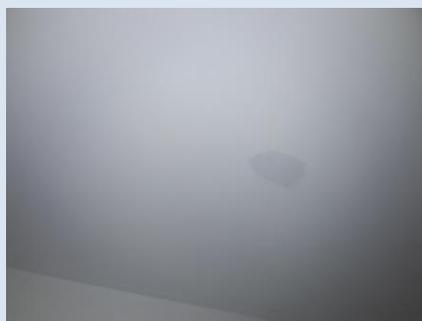
PRELEVEMENT : 411LAA0101P006			
NOM DU CLIENT	NUMERO DU DOSSIER	PIECE OU LOCAL	
OPH77	411LAA0101 22/10/2019	Séjour / Salon (R+1)	
ELEMENT	DESCRIPTIF DU LABORATOIRE	DATE DE PRELEVEMENT	NOM DE L'OPERATEUR
Peinture	Peinture + matériau plâtreux blanc en vrac non séparable + carton non séparable + matériau plâtreux blanc en vrac non séparable	22/10/2019	GONZALES Vincent
LOCALISATION		RESULTAT	
Plafond		Amiante non détecté
