## Rapport de mission de repérage des matériaux et produits contenant de l'amiante avant réalisation de travaux

Norme NF X 46-020 V .2017

38 AV DU GENERAL MAUNOURY

77165 SAINT SOUPPLETS

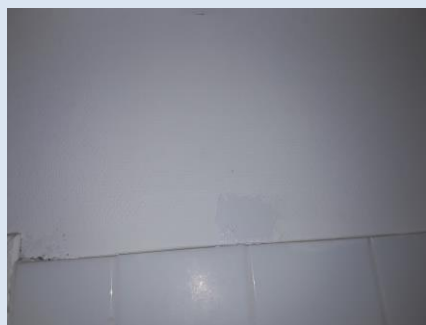
PRELEVEMENT : 411LAB0101P003			
NOM DU CLIENT	NUMERO DU DOSSIER		PIECE OU LOCAL
OPH77	411LAB0101 22/10/2019		Salle de bains (R+1)
ELEMENT	DESCRIPTIF DU LABORATOIRE	DATE DE PRELEVEMENT	NOM DE L'OPERATEUR
Papier peint	Peintures multiples non séparable + toile fibreuse blanche non séparable + carton non séparable + matériau plâtreux blanc en vrac	22/10/2019	GONZALES Vincent
LOCALISATION		RESULTAT	
Mur E		Amiante non détecté	
EMPLACEMENT

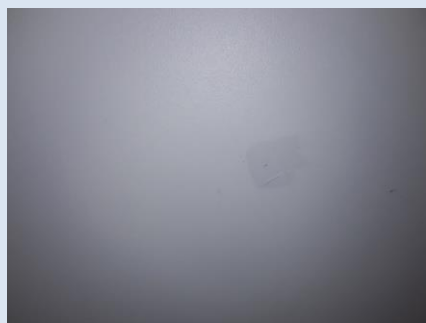
PRELEVEMENT : 411LAB0101P004			
NOM DU CLIENT	NUMERO DU DOSSIER		PIECE OU LOCAL
OPH77	411LAB0101 22/10/2019		Salle de bains (R+1)
ELEMENT	DESCRIPTIF DU LABORATOIRE	DATE DE PRELEVEMENT	NOM DE L'OPERATEUR
Peinture	Peintures multiples non séparable + matériau plâtreux blanc en vrac	22/10/2019	GONZALES Vincent
LOCALISATION		RESULTAT	
Plafond		Amiante non détecté	
EMPLACEMENT

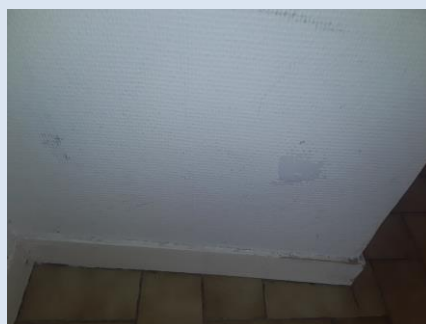
PRELEVEMENT : 411LAB0101P005			
NOM DU CLIENT	NUMERO DU DOSSIER		PIECE OU LOCAL
OPH77	411LAB0101 22/10/2019		Séjour / Salon (R+1)
ELEMENT	DESCRIPTIF DU LABORATOIRE	DATE DE PRELEVEMENT	NOM DE L'OPERATEUR
Papier peint	Peinture non séparable + toile fibreuse blanche non séparable + matériau plâtreux blanc en vrac	22/10/2019	GONZALES Vincent
LOCALISATION		RESULTAT	
Mur D		Amiante non détecté

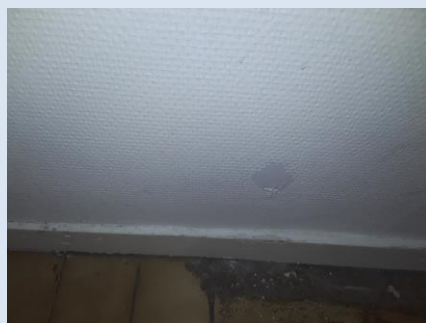
PRELEVEMENT : 411LAB0101P006			
NOM DU CLIENT	NUMERO DU DOSSIER		PIECE OU LOCAL
OPH77	411LAB0101 22/10/2019		Séjour / Salon (R+1)
ELEMENT	DESCRIPTIF DU LABORATOIRE	DATE DE PRELEVEMENT	NOM DE L'OPERATEUR
Papier peint	Peinture non séparable + toile fibreuse blanche non séparable + carton non séparable + matériau plâtreux blanc	22/10/2019	GONZALES Vincent
LOCALISATION		RESULTAT	
Mur C		Amiante non détecté

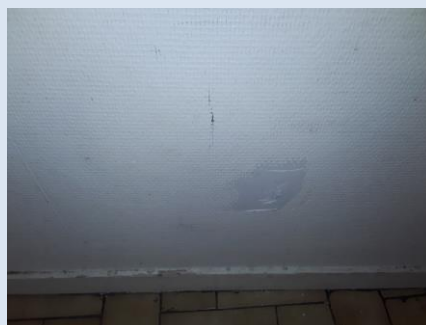
PRELEVEMENT : 411LAB0101P007			
NOM DU CLIENT	NUMERO DU DOSSIER		PIECE OU LOCAL
OPH77	411LAB0101 22/10/2019		Séjour / Salon (R+1)
ELEMENT	DESCRIPTIF DU LABORATOIRE	DATE DE PRELEVEMENT	NOM DE L'OPERATEUR
Papier peint	Peinture non séparable + toile fibreuse blanche non séparable + carton non séparable + matériau plâtreux blanc en vrac	22/10/2019	GONZALES Vincent
LOCALISATION		RESULTAT	
Mur B		Amiante non détecté

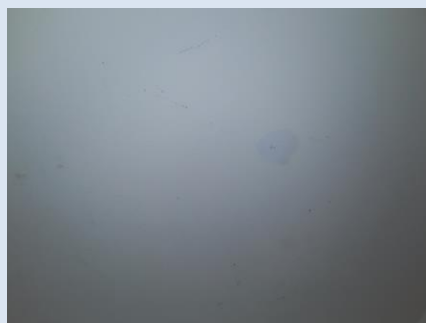
PRELEVEMENT : 411LAB0101P008			
NOM DU CLIENT	NUMERO DU DOSSIER		PIECE OU LOCAL
OPH77	411LAB0101 22/10/2019		Séjour / Salon (R+1)
ELEMENT	DESCRIPTIF DU LABORATOIRE	DATE DE PRELEVEMENT	NOM DE L'OPERATEUR
Peinture	Peinture non séparable + carton non séparable + matériau plâtreux blanc en vrac	22/10/2019	GONZALES Vincent
LOCALISATION		RESULTAT	
Plafond		Amiante non détecté
