## Rapport de mission de repérage des matériaux et produits contenant de l'amiante avant réalisation de travaux

38 RUE DU GENERAL MAUNOURY

77165 ST SOUPPLETS

RAPPORT N° :	411LAC0001	Laboratoire d'Analyses :	ITGA
Repérage réalisé le :	03/08/2018	Adresse laboratoire :	3 RUE ARMAND HERPIN LACROIX - CS 46537 35065 RENNES CEDEX
Accompagnateur :		Numéro d'accréditation :	1-5967
Par :	Mickaël JULIEN	Organisme d'assurance professionnelle :	AXA France
N° certificat :	CPDI 4129	Adresse assurance :	313 Terrasses de l'Arche 92727 NANTERRE CEDEX
Date d'obtention :	01/01/2017	N° de contrat d'assurance :	10063271004
Organisme certificateur	I.CERT Parc Edonia - Bâtiment G - Rue de la Terre Victoria - 35760 SAINT-GREGOIRE	Date de validité :	31/12/2018

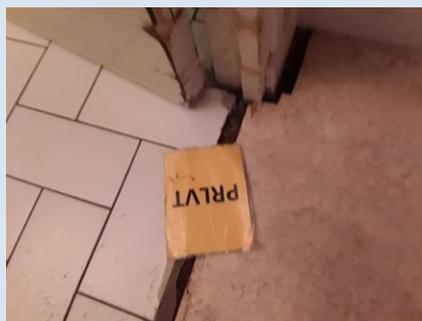
PRELEVEMENT : 411LAC0001P001			
NOM DU CLIENT	NUMERO DU DOSSIER		PIECE OU LOCAL
OPH77	411LAC0001 03/08/2018		Salle de bains
ELEMENT	DESCRIPTIF DU LABORATOIRE	DATE DE PRELEVEMENT	NOM DE L'OPERATEUR
Colle carrelage	Colle grise + bois en lamelles en faible quantité non séparable + carrelage	03/08/2018	JULIEN Mickaël
LOCALISATION		RESULTAT	
Sol		Amiante non détecté

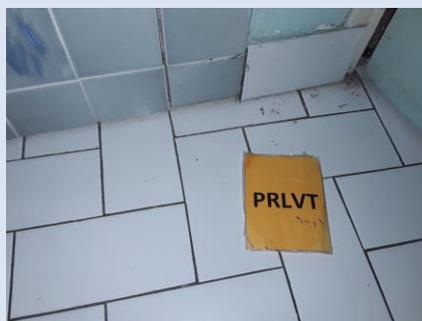
PRELEVEMENT : 411LAC0001P002			
NOM DU CLIENT	NUMERO DU DOSSIER		PIECE OU LOCAL
OPH77	411LAC0001 03/08/2018		Salle de bains
ELEMENT	DESCRIPTIF DU LABORATOIRE	DATE DE PRELEVEMENT	NOM DE L'OPERATEUR
Colle plinthe	Colle grise + couche plâtrée blanche en faible quantité non séparable	03/08/2018	JULIEN Mickaël
LOCALISATION		RESULTAT	
Mur F		Amiante non détecté

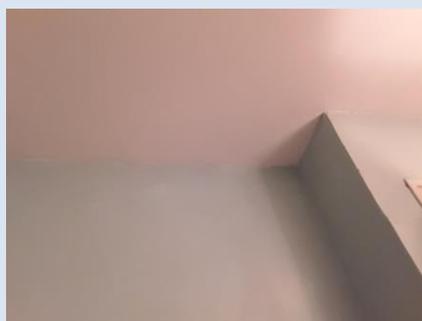
PRELEVEMENT : 411LAC0001P003			
NOM DU CLIENT	NUMERO DU DOSSIER	PIECE OU LOCAL	
OPH77	411LAC0001 03/08/2018	Salle de bains	
ELEMENT	DESCRIPTIF DU LABORATOIRE	DATE DE PRELEVEMENT	NOM DE L'OPERATEUR
Enduit / Peinture plaque de plâtre	Enduit plâtreux blanc en vrac + peinture non séparable	03/08/2018	JULIEN Mickaël
LOCALISATION		RESULTAT	
Plafond		Amiante non détecté

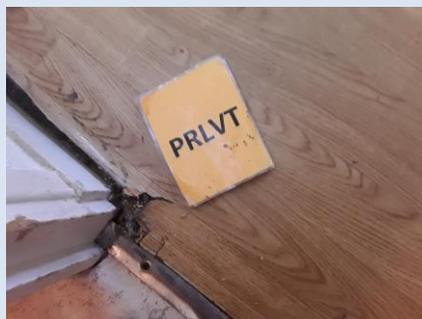
PRELEVEMENT : 411LAC0001P004			
NOM DU CLIENT	NUMERO DU DOSSIER	PIECE OU LOCAL	
OPH77	411LAC0001 03/08/2018	Séjour	
ELEMENT	DESCRIPTIF DU LABORATOIRE	DATE DE PRELEVEMENT	NOM DE L'OPERATEUR
Revêtement souple	Moquette bleue avec couche en mousse et poussières + colle polymère jaune non séparable + revêtement souple beige + papier + colle polymère jaune non séparable	03/08/2018	JULIEN Mickaël
LOCALISATION		RESULTAT	
Sol		Amiante non détecté

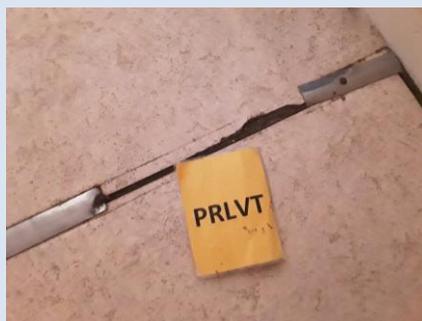
PRELEVEMENT : 411LAC0001P005			
NOM DU CLIENT	NUMERO DU DOSSIER	PIECE OU LOCAL	
OPH77	411LAC0001 03/08/2018	Couloir	
ELEMENT	DESCRIPTIF DU LABORATOIRE	DATE DE PRELEVEMENT	NOM DE L'OPERATEUR
Revêtement souple	Revêtement souple beige + colle polymère jaune non séparable + moquette rouge + colle polymère jaune non séparable	03/08/2018	JULIEN Mickaël
LOCALISATION		RESULTAT	
Sol		Amiante non détecté

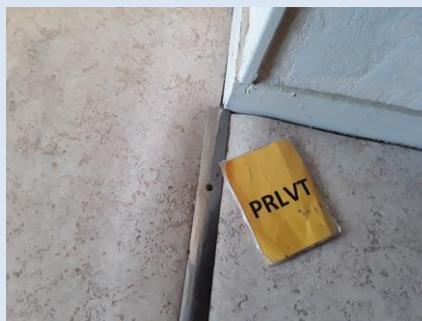
PRELEVEMENT : 411LAC0001P006			
NOM DU CLIENT	NUMERO DU DOSSIER	PIECE OU LOCAL	
OPH77	411LAC0001 03/08/2018	Entrée	
ELEMENT	DESCRIPTIF DU LABORATOIRE	DATE DE PRELEVEMENT	NOM DE L'OPERATEUR
Enduit béton	Enduit plâtreux blanc en vrac + peinture non séparable	03/08/2018	JULIEN Mickaël
LOCALISATION		RESULTAT	
Mur C		Amiante non détecté

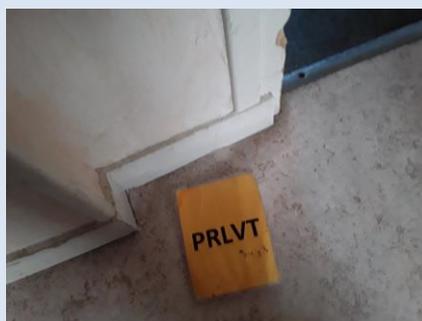
PRELEVEMENT : 411LAC0001P007			
NOM DU CLIENT	NUMERO DU DOSSIER	PIECE OU LOCAL	
OPH77	411LAC0001 03/08/2018	Couloir	
ELEMENT	DESCRIPTIF DU LABORATOIRE	DATE DE PRELEVEMENT	NOM DE L'OPERATEUR
Enduit	Enduit plâtreux blanc en vrac + peinture non séparable	03/08/2018	JULIEN Mickaël
LOCALISATION		RESULTAT	
Mur B		Amiante non détecté

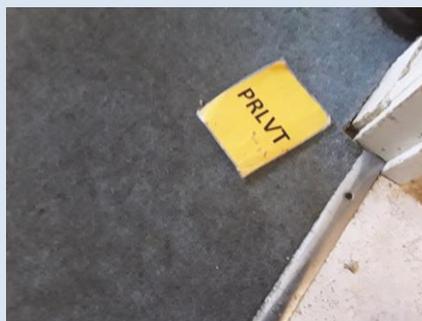
PRELEVEMENT : 411LAC0001P008			
NOM DU CLIENT	NUMERO DU DOSSIER	PIECE OU LOCAL	
OPH77	411LAC0001 03/08/2018	Chambre 1	
ELEMENT	DESCRIPTIF DU LABORATOIRE	DATE DE PRELEVEMENT	NOM DE L'OPERATEUR
Moquette	Moquette bleue avec couche en mousse et poussières + colle polymère jaune non séparable	03/08/2018	JULIEN Mickaël
LOCALISATION		RESULTAT	
Sol		Amiante non détecté

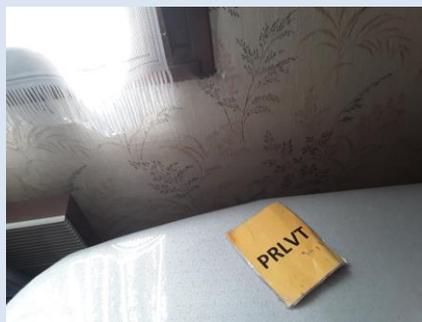
PRELEVEMENT : 411LAC0001P009			
NOM DU CLIENT	NUMERO DU DOSSIER	PIECE OU LOCAL	
OPH77	411LAC0001 03/08/2018	Chambre 2	
ELEMENT	DESCRIPTIF DU LABORATOIRE	DATE DE PRELEVEMENT	NOM DE L'OPERATEUR
Enduit plaque de plâtre	Enduit plâtreux blanc avec couche cartonnée + peinture	03/08/2018	JULIEN Mickaël
LOCALISATION		RESULTAT	
Mur B		Amiante non détecté

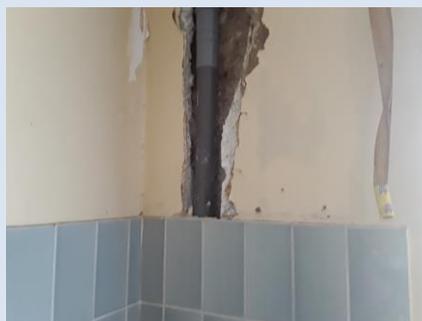
PRELEVEMENT : 411LAC0001P010			
NOM DU CLIENT	NUMERO DU DOSSIER	PIECE OU LOCAL	
OPH77	411LAC0001 03/08/2018	Cuisine	
ELEMENT	DESCRIPTIF DU LABORATOIRE	DATE DE PRELEVEMENT	NOM DE L'OPERATEUR
Enduit / Peinture plaque de plâtre	Enduit plâtreux blanc avec couche cartonnée + peinture	03/08/2018	JULIEN Mickaël
LOCALISATION		RESULTAT	
Mur B		Amiante non détecté

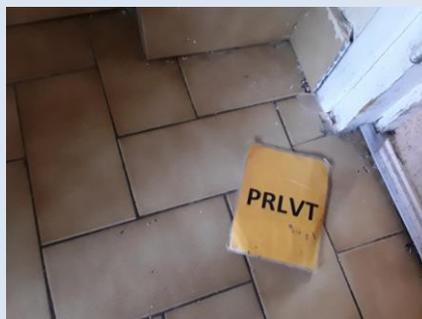
PRELEVEMENT : 411LAC0001P011			
NOM DU CLIENT	NUMERO DU DOSSIER		PIECE OU LOCAL
OPH77	411LAC0001 03/08/2018		Cuisine
ELEMENT	DESCRIPTIF DU LABORATOIRE	DATE DE PRELEVEMENT	NOM DE L'OPERATEUR
Colle carrelage	Colle beige + carrelage	03/08/2018	JULIEN Mickaël
LOCALISATION		RESULTAT	
Sol		Amiante non détecté

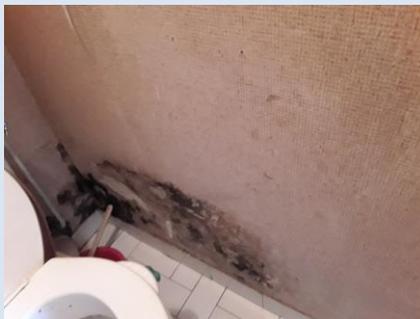
PRELEVEMENT : 411LAC0001P013			
NOM DU CLIENT	NUMERO DU DOSSIER		PIECE OU LOCAL
OPH77	411LAC0001 03/08/2018		WC
ELEMENT	DESCRIPTIF DU LABORATOIRE	DATE DE PRELEVEMENT	NOM DE L'OPERATEUR
Enduit	Enduit plâtreux blanc en vrac	03/08/2018	JULIEN Mickaël
LOCALISATION		RESULTAT	
Mur C		Amiante non détecté

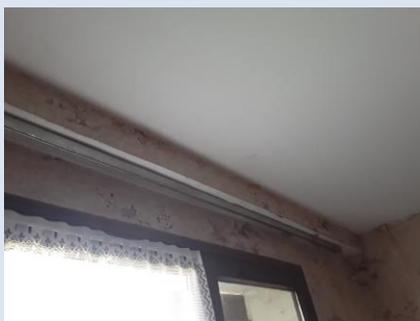
PRELEVEMENT : 411LAC0001P014			
NOM DU CLIENT	NUMERO DU DOSSIER		PIECE OU LOCAL
OPH77	411LAC0001 03/08/2018		Chambre 1
ELEMENT	DESCRIPTIF DU LABORATOIRE	DATE DE PRELEVEMENT	NOM DE L'OPERATEUR
Enduit / Peinture plaque de plâtre	Enduit plâtreux blanc avec couche cartonnée + peinture	03/08/2018	JULIEN Mickaël
LOCALISATION		RESULTAT	
Plafond		Amiante non détecté
