## Rapport de mission de repérage des matériaux et produits contenant de l'amiante avant réalisation de travaux

38 RUE DU GENERAL MAUNOURY

MODULE 411LAB0001  
77165 SAINT SOUPPLETS

RAPPORT N° :	411LAB0001	Laboratoire d'Analyses :	ITGA
Repérage réalisé le :	05/04/2019	Adresse laboratoire :	3 RUE ARMAND HERPIN LACROIX - CS 46537 35065 RENNES CEDEX
Accompagnateur :		Numéro d'accréditation :	1-5967
Par :	Serge TAVARES	Organisme d'assurance professionnelle :	AXA France
N° certificat :	DTI3472	Adresse assurance :	313 Terrasses de l'Arche 92727 NANTERRE CEDEX
Date d'obtention :	20/08/2018	N° de contrat d'assurance :	10158549604
Organisme certificateur		Date de validité :	31/12/2019

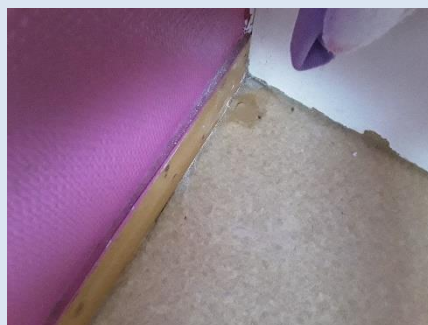
PRELEVEMENT : 411LAB0001P001			
NOM DU CLIENT	NUMERO DU DOSSIER	PIECE OU LOCAL	
OPH77	411LAB0001 05/04/2019	Chambre 2 (RC)	
ELEMENT	DESCRIPTIF DU LABORATOIRE	DATE DE PRELEVEMENT	NOM DE L'OPERATEUR
Revêtement souple	Revêtement souple beige	05/04/2019	TAVARES Serge
LOCALISATION		RESULTAT	
Sol		Fr1:Amiante non détecté

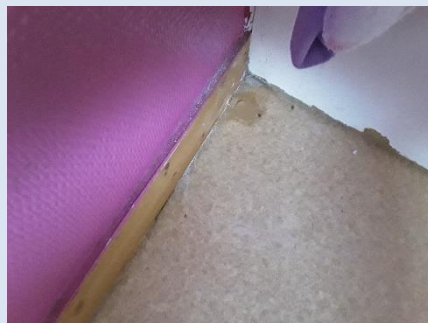
PRELEVEMENT : 411LAB0001P001			
NOM DU CLIENT	NUMERO DU DOSSIER	PIECE OU LOCAL	
OPH77	411LAB0001 05/04/2019	Chambre 2 (RC)	
ELEMENT	DESCRIPTIF DU LABORATOIRE	DATE DE PRELEVEMENT	NOM DE L'OPERATEUR
Revêtement souple	Colle polymère jaune non séparable + matériau plâtreux blanc + ragréage gris en faible quantité non séparable	05/04/2019	TAVARES Serge
LOCALISATION		RESULTAT	
Sol		Fr2:Amiante non détecté

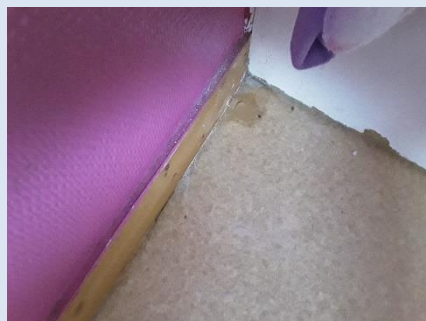
**PRELEVEMENT : 411LAB0001P001**

NOM DU CLIENT	NUMERO DU DOSSIER	PIECE OU LOCAL	
OPH77	411LAB0001 05/04/2019	Chambre 2 (RC)	
ELEMENT	DESCRIPTIF DU LABORATOIRE	DATE DE PRELEVEMENT	NOM DE L'OPERATEUR
Revêtement souple	Matériau compact gris hétérogène	05/04/2019	TAVARES Serge
LOCALISATION		RESULTAT	
Sol		Fr3:Amiante non détecté

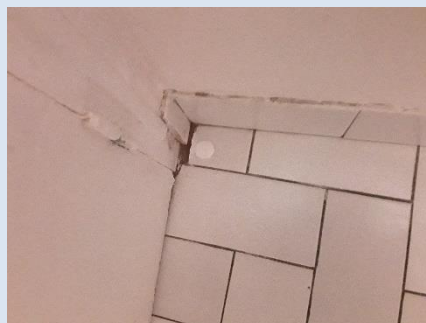
PRELEVEMENT : 411LAB0001P003			
NOM DU CLIENT	NUMERO DU DOSSIER		PIECE OU LOCAL
OPH77	411LAB0001 05/04/2019		Salle de bains (RC)
ELEMENT	DESCRIPTIF DU LABORATOIRE	DATE DE PRELEVEMENT	NOM DE L'OPERATEUR
Colle carrelage	Colle beige	05/04/2019	TAVARES Serge
LOCALISATION		RESULTAT	
Sol		Fr1:Amiante non détecté

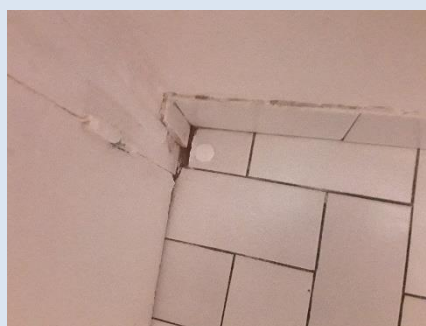
PRELEVEMENT : 411LAB0001P003			
NOM DU CLIENT	NUMERO DU DOSSIER		PIECE OU LOCAL
OPH77	411LAB0001 05/04/2019		Salle de bains (RC)
ELEMENT	DESCRIPTIF DU LABORATOIRE	DATE DE PRELEVEMENT	NOM DE L'OPERATEUR
Colle carrelage	Carrelage	05/04/2019	TAVARES Serge
LOCALISATION		RESULTAT	
Sol		Fr2:Amiante non détecté

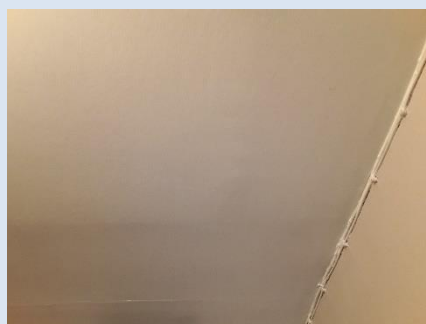
PRELEVEMENT : 411LAB0001P004			
NOM DU CLIENT	NUMERO DU DOSSIER		PIECE OU LOCAL
OPH77	411LAB0001 05/04/2019		Entrée (RC)
ELEMENT	DESCRIPTIF DU LABORATOIRE	DATE DE PRELEVEMENT	NOM DE L'OPERATEUR
Enduit / Peinture plaque de plâtre	Enduit plâtreux blanc en vrac + peinture non séparable	05/04/2019	TAVARES Serge
LOCALISATION		RESULTAT	
Plafond		Amiante non détecté

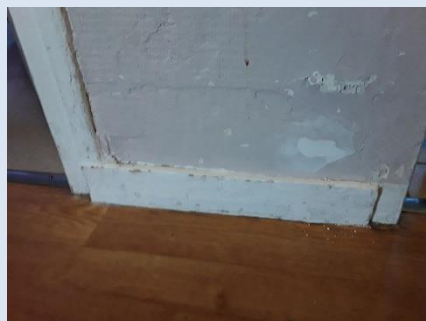
PRELEVEMENT : 411LAB0001P005			
NOM DU CLIENT	NUMERO DU DOSSIER		PIECE OU LOCAL
OPH77	411LAB0001 05/04/2019		Entrée (RC)
ELEMENT	DESCRIPTIF DU LABORATOIRE	DATE DE PRELEVEMENT	NOM DE L'OPERATEUR
Enduit / Peinture plaque de plâtre	Enduit plâtreux blanc en vrac non séparable + carton non séparable + enduit plâtreux blanc en vrac + toile fibreuse blanche non séparable + peintures multiples non séparable	05/04/2019	TAVARES Serge
LOCALISATION		RESULTAT	
Mur A		Amiante non détecté

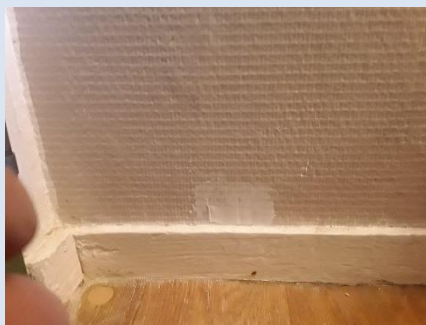
PRELEVEMENT : 411LAB0001P006			
NOM DU CLIENT	NUMERO DU DOSSIER		PIECE OU LOCAL
OPH77	411LAB0001 05/04/2019		Entrée (RC)
ELEMENT	DESCRIPTIF DU LABORATOIRE	DATE DE PRELEVEMENT	NOM DE L'OPERATEUR
Enduit / Peinture	Enduit plâtreux blanc en vrac + peinture non séparable	05/04/2019	TAVARES Serge
LOCALISATION		RESULTAT	
Murs		Amiante non détecté
