Rapport de mission de repérage des matériaux et produits contenant de l'amiante avant
réalisation de travaux

ESI_413LAA0002

22 RUE DE CHAUMONT – Appartement n°2

77165 ST SOUPPLETS

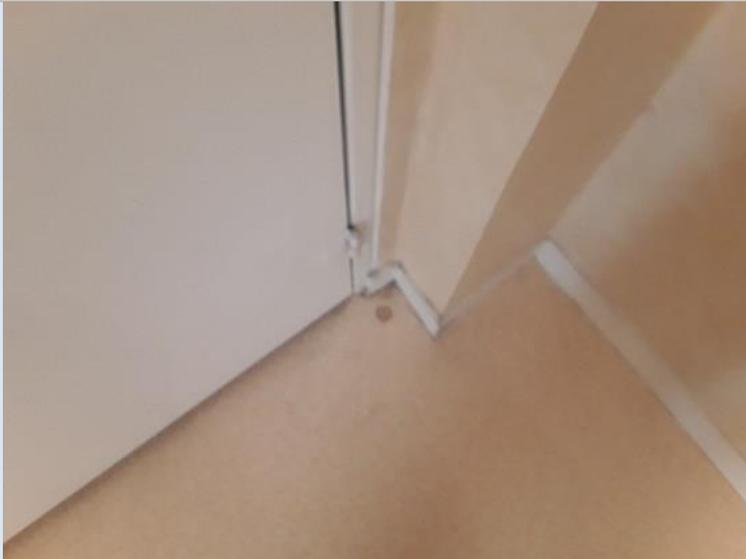
PRELEVEMENT : 413LAA0002P01		
NOM DU CLIENT	NUMERO DU DOSSIER	PIECE OU LOCAL
OPH77	413LAA0002 15/05/2017	Entrée
MATERIAU	DATE DE PRELEVEMENT	NOM DE L'OPERATEUR
Peinture en faible quantité non séparable + revêtement souple beige + colle polymère jaune non séparable + ragréage gris + matériau compact gris hétérogène	15/05/2017	BRUNIOT Tristan
LOCALISATION		RESULTAT
Sol		Amiante non détecté
EMPLACEMENT

Fraction Analysée	Technique analytique et date d'analyse	Résultat	Type d'amiante	Nb de préparations
▶ Peinture en faible quantité non séparable + revêtement souple beige + colle polymère jaune non séparable + ragréage gris + matériau compact gris hétérogène	META le 23/05/2017	Amiante non détecté	---	1

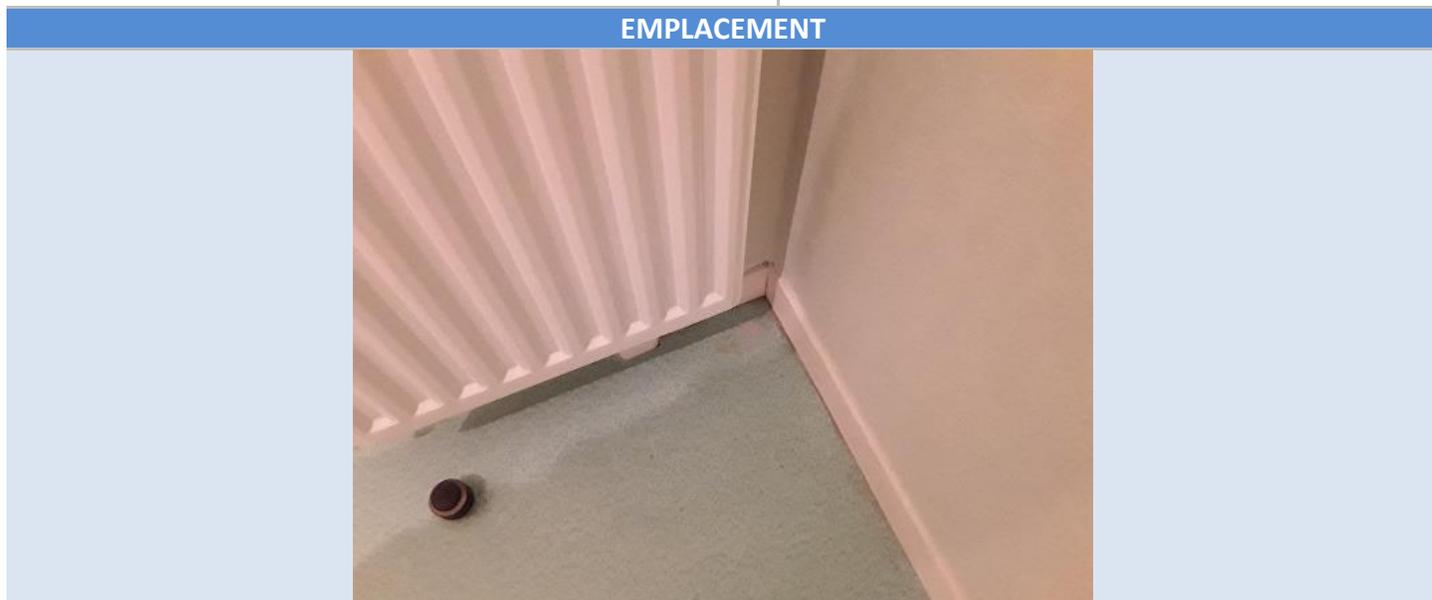
PRELEVEMENT : 413LAA0002P02		
NOM DU CLIENT	NUMERO DU DOSSIER	PIECE OU LOCAL
OPH77	413LAA0002 15/05/2017	Salle de bains
MATERIAU	DATE DE PRELEVEMENT	NOM DE L'OPERATEUR
Revêtement souple vert + colle polymère jaune non séparable + ragréage gris + sous couche de ragréage blanche en faible quantité non séparable + matériau compact gris hétérogène	15/05/2017	BRUNIOT Tristan

LOCALISATION	RESULTAT
Sol	Amiante non détecté

Fraction Analysée	Technique analytique et date d'analyse	Résultat	Type d'amiante	Nb de préparations
▶ Revêtement souple vert + colle polymère jaune non séparable + ragréage gris + sous couche de ragréage blanche en faible quantité non séparable + matériau compact gris hétérogène	META le 23/05/2017	Amiante non détecté	---	1

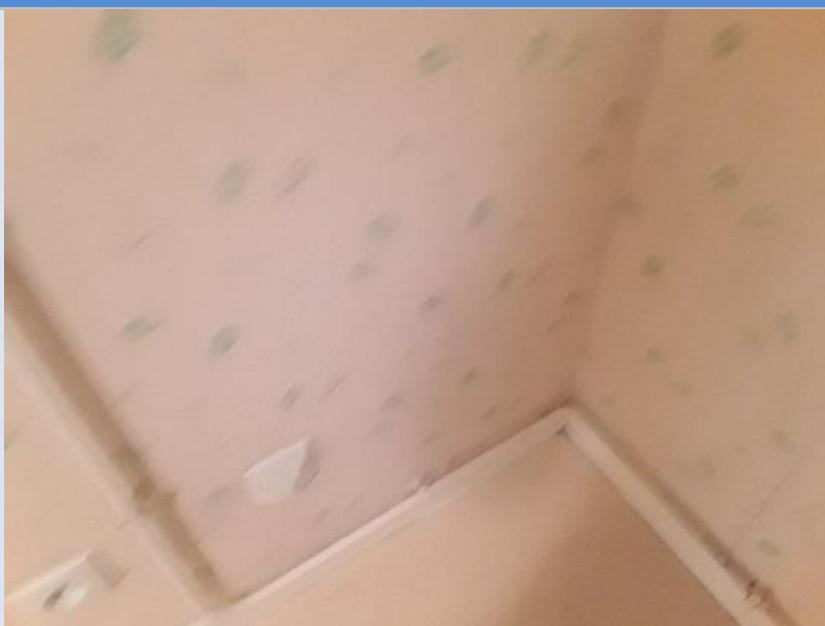
PRELEVEMENT : 413LAA0002P03		
NOM DU CLIENT	NUMERO DU DOSSIER	PIECE OU LOCAL
OPH77	413LAA0002 15/05/2017	Cuisine
MATERIAU	DATE DE PRELEVEMENT	NOM DE L'OPERATEUR
Matériau plâtreux blanc en vrac + papier non séparable + peinture non séparable	15/05/2017	BRUNIoT Tristan
LOCALISATION	RESULTAT	
Mur A (béton)	Amiante non détecté	
EMPLACEMENT

Fraction Analysée	Technique analytique et date d'analyse	Résultat	Type d'amiante	Nb de préparations
▶ Matériau plâtreux blanc en vrac + papier non séparable + peinture non séparable	META le 23/05/2017	Amiante non détecté	---	1

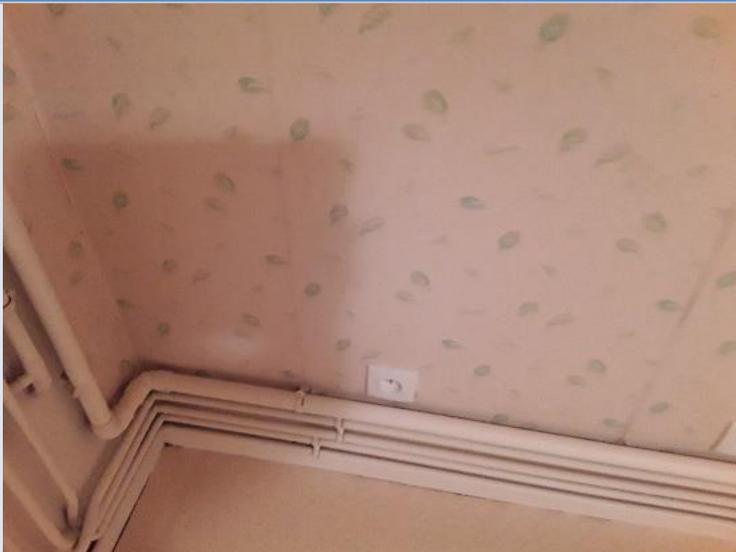
PRELEVEMENT : 413LAA0002P04		
NOM DU CLIENT	NUMERO DU DOSSIER	PIECE OU LOCAL
OPH77	413LAA0002 15/05/2017	Cuisine
MATERIAU	DATE DE PRELEVEMENT	NOM DE L'OPERATEUR
Enduit gris en vrac non séparable + peinture non séparable	15/05/2017	BRUNOT Tristan
LOCALISATION	RESULTAT	
Mur C (béton)	Amiante non détecté	
EMPLACEMENT

Fraction Analysée	Technique analytique et date d'analyse	Résultat	Type d'amiante	Nb de préparations
▶ Enduit gris en vrac non séparable + peinture non séparable	META le 23/05/2017	Amiante non détecté	---	1

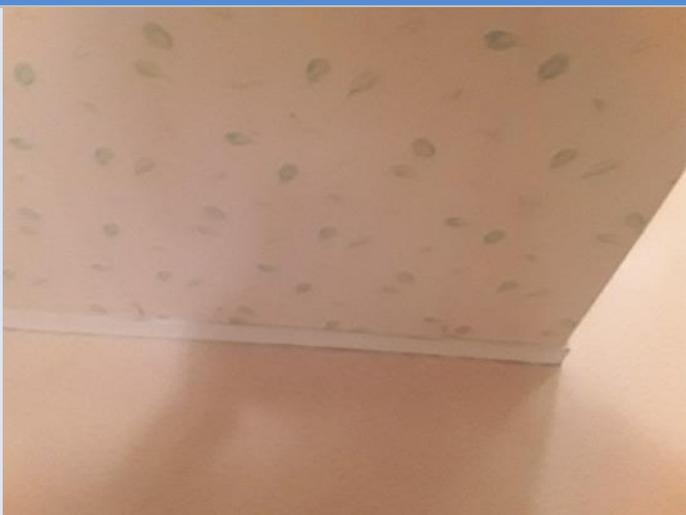
PRELEVEMENT : 413LAA0002P05		
NOM DU CLIENT	NUMERO DU DOSSIER	PIECE OU LOCAL
OPH77	413LAA0002 15/05/2017	Cuisine
MATERIAU	DATE DE PRELEVEMENT	NOM DE L'OPERATEUR
Enduit plâtreux blanc en vrac + peinture non séparable + carton non séparable	15/05/2017	BRUNIOT Tristan
LOCALISATION	RESULTAT	
Mur D (cloison plaque de plâtre)	Amiante non détecté	
EMPLACEMENT

Fraction Analysée	Technique analytique et date d'analyse	Résultat	Type d'amiante	Nb de préparations
▶ Enduit plâtreux blanc en vrac + peinture non séparable + carton non séparable	META le 23/05/2017	Amiante non détecté	---	1

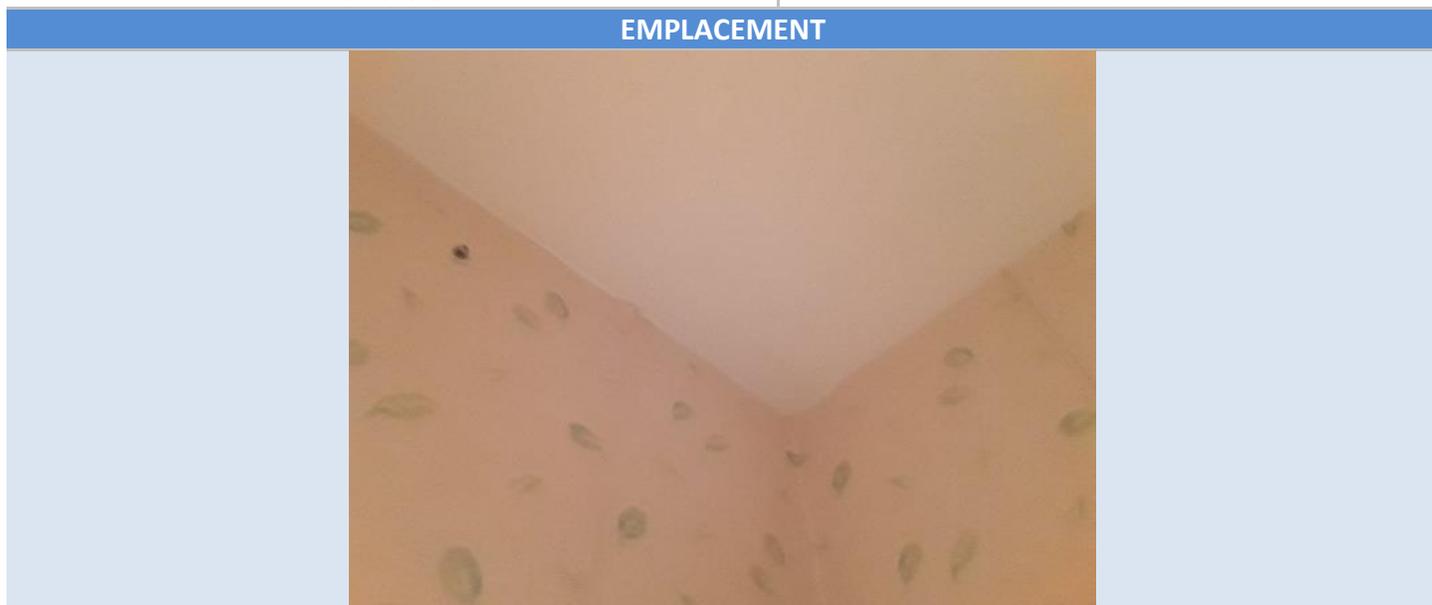
PRELEVEMENT : 413LAA0002P06		
NOM DU CLIENT	NUMERO DU DOSSIER	PIECE OU LOCAL
OPH77	413LAA0002 15/05/2017	Cuisine
MATERIAU	DATE DE PRELEVEMENT	NOM DE L'OPERATEUR
Enduit beige en vrac + peinture non séparable	15/05/2017	BRUNOT Tristan
LOCALISATION		RESULTAT
Plafond		Amiante non détecté

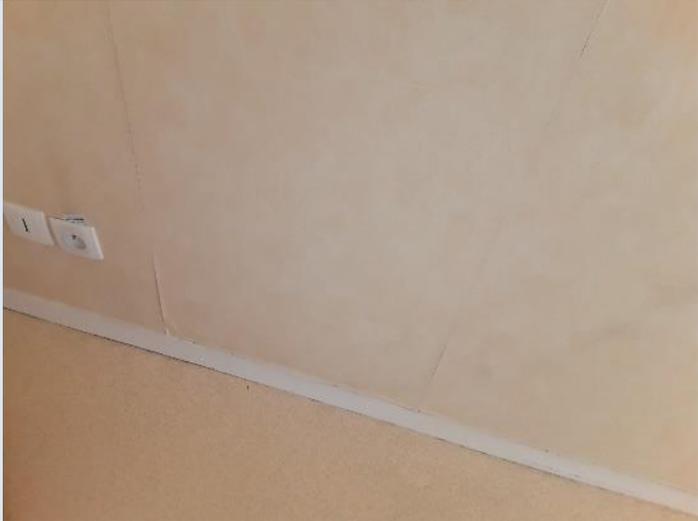
PRELEVEMENT : 413LAA0002P07		
NOM DU CLIENT	NUMERO DU DOSSIER	PIECE OU LOCAL
OPH77	413LAA0002 15/05/2017	Chambre 1
MATERIAU	DATE DE PRELEVEMENT	NOM DE L'OPERATEUR
Enduit gris en vrac non séparable + peinture non séparable	15/05/2017	BRUNOT Tristan
LOCALISATION		RESULTAT
Mur A (béton)		Amiante non détecté
EMPLACEMENT

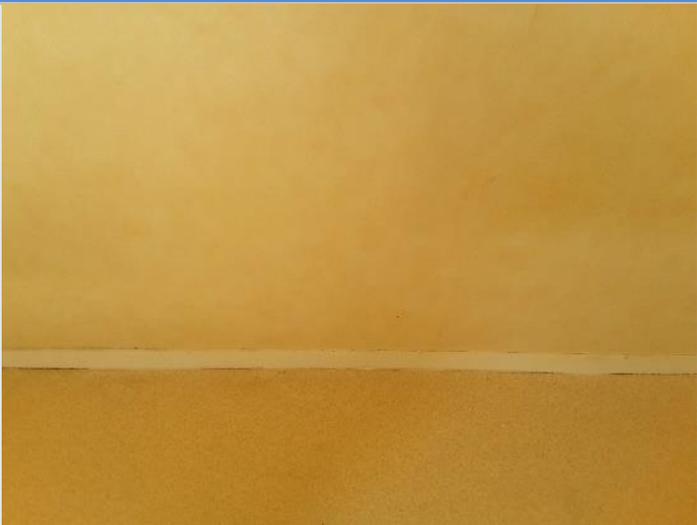
PRELEVEMENT : 413LAA0002P08		
NOM DU CLIENT	NUMERO DU DOSSIER	PIECE OU LOCAL
OPH77	413LAA0002 15/05/2017	Chambre 1
MATERIAU	DATE DE PRELEVEMENT	NOM DE L'OPERATEUR
Matériau plâtreux blanc en vrac + papier non séparable + enduit plâtreux beige en faible quantité en vrac non séparable	15/05/2017	BRUNOT Tristan
LOCALISATION		RESULTAT
Mur C (béton)		Amiante non détecté
EMPLACEMENT

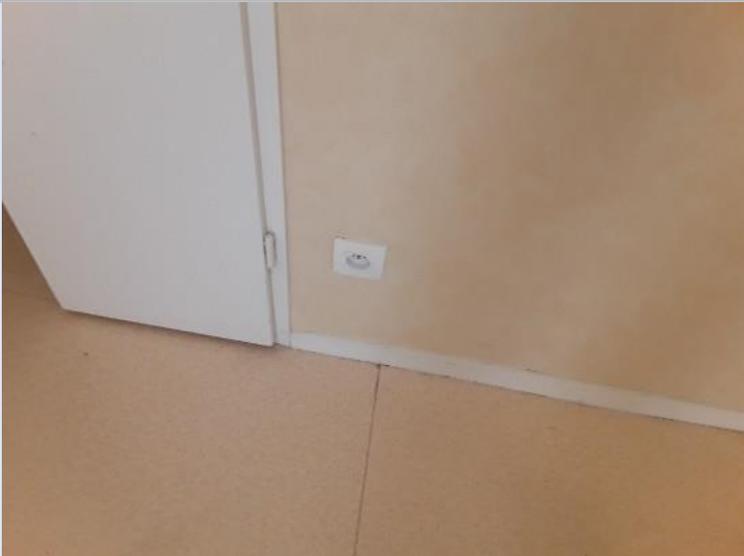
PRELEVEMENT : 413LAA0002P09		
NOM DU CLIENT	NUMERO DU DOSSIER	PIECE OU LOCAL
OPH77	413LAA0002 15/05/2017	Chambre 1
MATERIAU	DATE DE PRELEVEMENT	NOM DE L'OPERATEUR
Enduit plâtreux blanc en vrac + carton non séparable + papier non séparable + peinture non séparable	15/05/2017	BRUNIoT Tristan
LOCALISATION	RESULTAT	
Mur D (cloison plaque de plâtre)	Amiante non détecté	
EMPLACEMENT

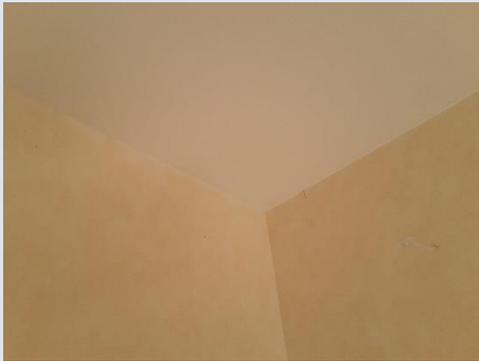
PRELEVEMENT : 413LAA0002P10		
NOM DU CLIENT	NUMERO DU DOSSIER	PIECE OU LOCAL
OPH77	413LAA0002 15/05/2017	Chambre 1
MATERIAU	DATE DE PRELEVEMENT	NOM DE L'OPERATEUR
Enduit beige en vrac non séparable + peinture non séparable	15/05/2017	BRUNOT Tristan
LOCALISATION		RESULTAT
Plafond		Amiante non détecté
EMPLACEMENT
