Rapport de mission de repérage des matériaux et produits contenant de l'amiante avant réalisation de travaux

38 RUE DU GENERAL MAUNOURY

MODULE 411LAB0001
77165 SAINT SOUPPLETS

RAPPORT N° :	411LAB0001	Laboratoire d'Analyses :	ITGA
Repérage réalisé le :	05/04/2019	Adresse laboratoire :	3 RUE ARMAND HERPIN LACROIX - CS 46537 35065 RENNES CEDEX
Accompagnateur :		Numéro d'accréditation :	1-5967
Par :	Serge TAVARES	Organisme d'assurance professionnelle :	AXA France
N° certificat :	DTI3472	Adresse assurance :	313 Terrasses de l'Arche 92727 NANTERRE CEDEX
Date d'obtention :	20/08/2018	N° de contrat d'assurance :	10158549604
Organisme certificateur		Date de validité :	31/12/2019

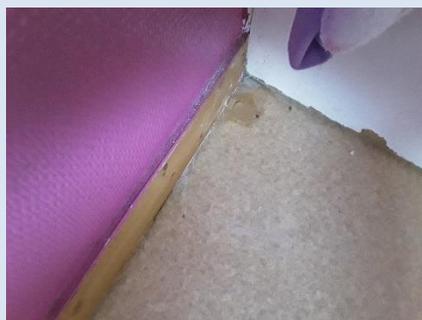
PRELEVEMENT : 411LAB0001P001			
NOM DU CLIENT	NUMERO DU DOSSIER		PIECE OU LOCAL
OPH77	411LAB0001 05/04/2019		Chambre 2 (RC)
ELEMENT	DESCRIPTIF DU LABORATOIRE	DATE DE PRELEVEMENT	NOM DE L'OPERATEUR
Revêtement souple	Revêtement souple beige	05/04/2019	TAVARES Serge
LOCALISATION		RESULTAT	
Sol		Fr1:Amiante non détecté

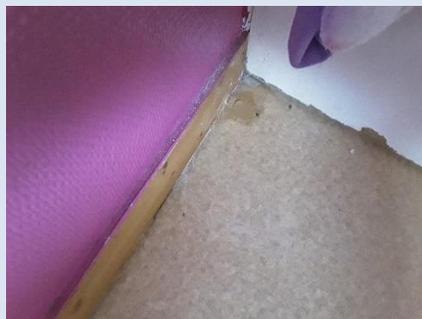
PRELEVEMENT : 411LAB0001P001			
NOM DU CLIENT	NUMERO DU DOSSIER		PIECE OU LOCAL
OPH77	411LAB0001 05/04/2019		Chambre 2 (RC)
ELEMENT	DESCRIPTIF DU LABORATOIRE	DATE DE PRELEVEMENT	NOM DE L'OPERATEUR
Revêtement souple	Colle polymère jaune non séparable + matériau plâtreux blanc + ragréage gris en faible quantité non séparable	05/04/2019	TAVARES Serge
LOCALISATION		RESULTAT	
Sol		Fr2:Amiante non détecté

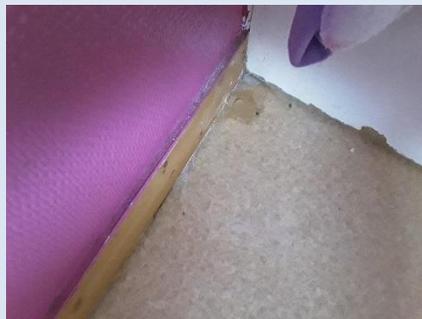
PRELEVEMENT : 411LAB0001P001

NOM DU CLIENT	NUMERO DU DOSSIER	PIECE OU LOCAL	
OPH77	411LAB0001 05/04/2019	Chambre 2 (RC)	
ELEMENT	DESCRIPTIF DU LABORATOIRE	DATE DE PRELEVEMENT	NOM DE L'OPERATEUR
Revêtement souple	Matériau compact gris hétérogène	05/04/2019	TAVARES Serge
LOCALISATION		RESULTAT	
Sol		Fr3:Amiante non détecté

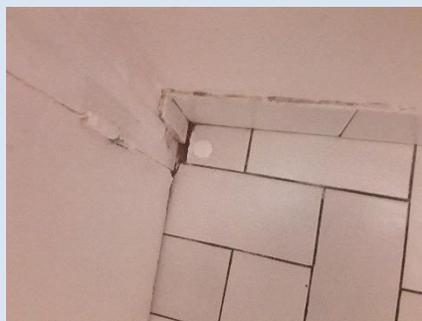
PRELEVEMENT : 411LAB0001P003			
NOM DU CLIENT	NUMERO DU DOSSIER		PIECE OU LOCAL
OPH77	411LAB0001 05/04/2019		Salle de bains (RC)
ELEMENT	DESCRIPTIF DU LABORATOIRE	DATE DE PRELEVEMENT	NOM DE L'OPERATEUR
Colle carrelage	Colle beige	05/04/2019	TAVARES Serge
LOCALISATION		RESULTAT	
Sol		Fr1:Amiante non détecté

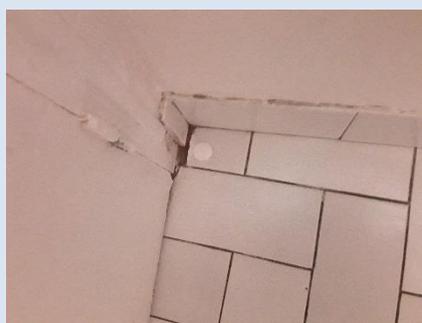
PRELEVEMENT : 411LAB0001P003			
NOM DU CLIENT	NUMERO DU DOSSIER		PIECE OU LOCAL
OPH77	411LAB0001 05/04/2019		Salle de bains (RC)
ELEMENT	DESCRIPTIF DU LABORATOIRE	DATE DE PRELEVEMENT	NOM DE L'OPERATEUR
Colle carrelage	Carrelage	05/04/2019	TAVARES Serge
LOCALISATION		RESULTAT	
Sol		Fr2:Amiante non détecté

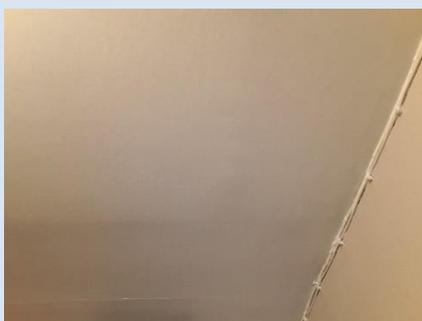
PRELEVEMENT : 411LAB0001P004

NOM DU CLIENT	NUMERO DU DOSSIER	PIECE OU LOCAL	
OPH77	411LAB0001 05/04/2019	Entrée (RC)	
ELEMENT	DESCRIPTIF DU LABORATOIRE	DATE DE PRELEVEMENT	NOM DE L'OPERATEUR
Enduit / Peinture plaque de plâtre	Enduit plâtreux blanc en vrac + peinture non séparable	05/04/2019	TAVARES Serge
LOCALISATION		RESULTAT	
Plafond		Amiante non détecté

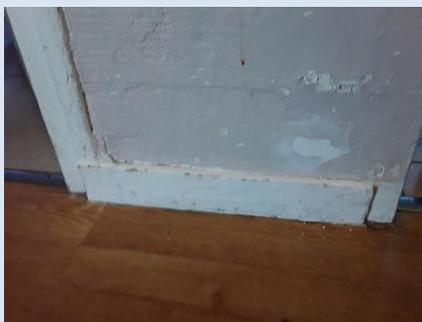
PRELEVEMENT : 411LAB0001P005

NOM DU CLIENT	NUMERO DU DOSSIER	PIECE OU LOCAL	
OPH77	411LAB0001 05/04/2019	Entrée (RC)	
ELEMENT	DESCRIPTIF DU LABORATOIRE	DATE DE PRELEVEMENT	NOM DE L'OPERATEUR
Enduit / Peinture plaque de plâtre	Enduit plâtreux blanc en vrac non séparable + carton non séparable + enduit plâtreux blanc en vrac + toile fibreuse blanche non séparable + peintures multiples non séparable	05/04/2019	TAVARES Serge
LOCALISATION		RESULTAT	
Mur A		Amiante non détecté

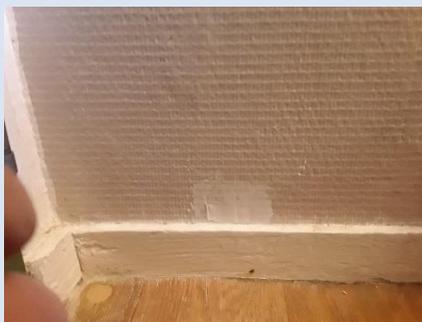
PRELEVEMENT : 411LAB0001P006			
NOM DU CLIENT	NUMERO DU DOSSIER		PIECE OU LOCAL
OPH77	411LAB0001 05/04/2019		Entrée (RC)
ELEMENT	DESCRIPTIF DU LABORATOIRE	DATE DE PRELEVEMENT	NOM DE L'OPERATEUR
Enduit / Peinture	Enduit plâtreux blanc en vrac + peinture non séparable	05/04/2019	TAVARES Serge
LOCALISATION		RESULTAT	
Murs		Amiante non détecté
