Rapport de mission de repérage des matériaux et produits contenant de l'amiante avant réalisation de travaux

R. 4412-97 modifié par le décret 2012-639 du 4 mai 2012
Norme NF X 46-020

1 RUE DE L'EGLISE

77230 VILLENEUVE SOUS DAMMARTIN

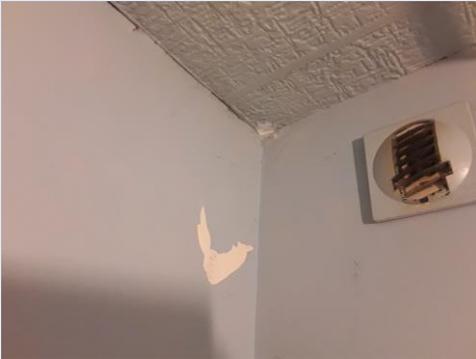
PRELEVEMENT : 416LAA0001P001		
NOM DU CLIENT	NUMERO DU DOSSIER	PIECE OU LOCAL
OPH77	416LAA0001 06/09/2017	Salle de bains
MATERIAU	DATE DE PRELEVEMENT	NOM DE L'OPERATEUR
Polystyrène blanc non séparable + matériau plâtreux blanc + peintures multiples non séparable	06/09/2017	JULIEN Mickaël
LOCALISATION		RESULTAT
Plafond		Amiante non détecté
EMPLACEMENT

Fraction Analysée	Technique analytique et date d'analyse	Résultat	Type d'amiante	Nb de préparations
▶ Polystyrène blanc non séparable + matériau plâtreux blanc + peintures multiples non séparable	META le 14/09/2017	Amiante non détecté	---	1

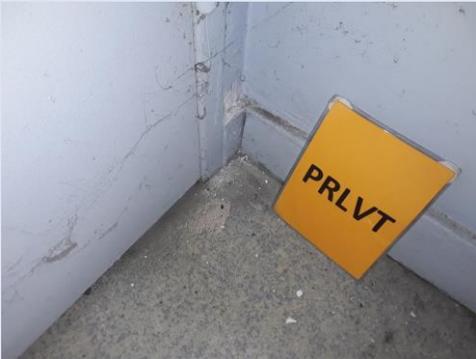
PRELEVEMENT : 416LAA0001P002		
NOM DU CLIENT	NUMERO DU DOSSIER	PIECE OU LOCAL
OPH77	416LAA0001 06/09/2017	Salle de bains
MATERIAU	DATE DE PRELEVEMENT	NOM DE L'OPERATEUR
Enduit plâtreux blanc en vrac + carton non séparable + papier non séparable + peintures multiples non séparable	06/09/2017	JULIEN Mickaël
LOCALISATION		RESULTAT
Mur A		Amiante non détecté
EMPLACEMENT

Fraction Analysée	Technique analytique et date d'analyse	Résultat	Type d'amiante	Nb de préparations
▶ Enduit plâtreux blanc en vrac + carton non séparable + papier non séparable + peintures multiples non séparable	META le 14/09/2017	Amiante non détecté	---	1

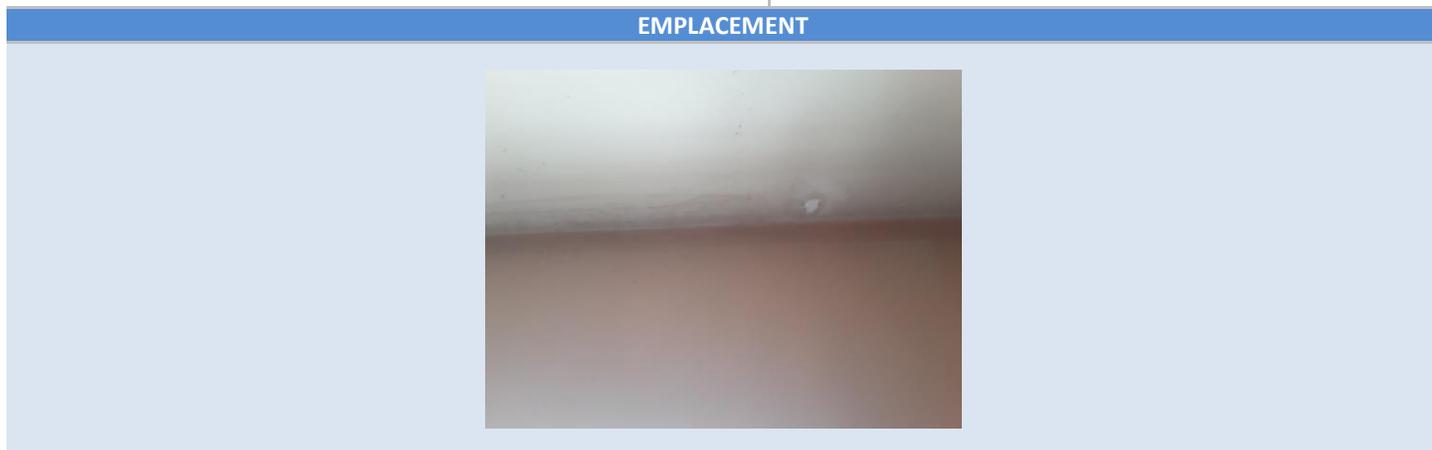
PRELEVEMENT : 416LAA0001P003		
NOM DU CLIENT	NUMERO DU DOSSIER	PIECE OU LOCAL
OPH77	416LAA0001 06/09/2017	Cuisine
MATERIAU	DATE DE PRELEVEMENT	NOM DE L'OPERATEUR
Enduit plâtreux blanc en vrac + peinture non séparable	06/09/2017	JULIEN Mickaël
LOCALISATION	RESULTAT	
Plafond	Amiante non détecté

Fraction Analysée	Technique analytique et date d'analyse	Résultat	Type d'amiante	Nb de préparations
▶ Enduit plâtreux blanc en vrac + peinture non séparable	META le 14/09/2017	Amiante non détecté	---	1

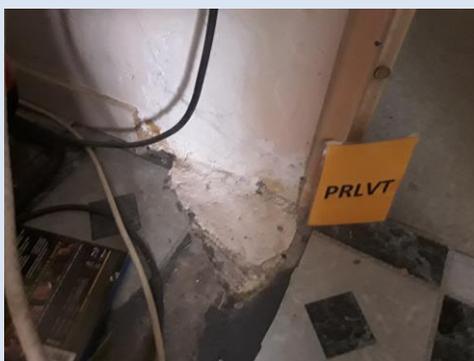
PRELEVEMENT : 416LAA0001P005		
NOM DU CLIENT	NUMERO DU DOSSIER	PIECE OU LOCAL
OPH77	416LAA0001 06/09/2017	Séjour
MATERIAU	DATE DE PRELEVEMENT	NOM DE L'OPERATEUR
Enduit plâtreux blanc en vrac + peinture non séparable	06/09/2017	JULIEN Mickaël
LOCALISATION		RESULTAT
Mur A		Amiante non détecté

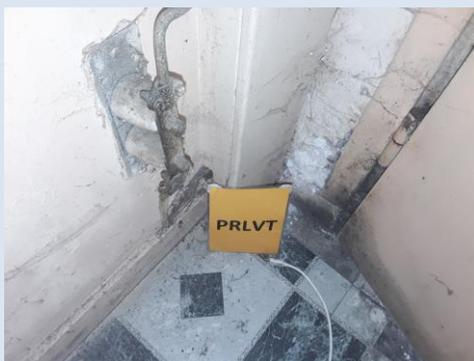
PRELEVEMENT : 416LAA0001P006		
NOM DU CLIENT	NUMERO DU DOSSIER	PIECE OU LOCAL
OPH77	416LAA0001 06/09/2017	Séjour
MATERIAU	DATE DE PRELEVEMENT	NOM DE L'OPERATEUR
Enduit plâtreux blanc en vrac + peinture avec poussières non séparable	06/09/2017	JULIEN Mickaël
LOCALISATION		RESULTAT
Mur D		Amiante non détecté

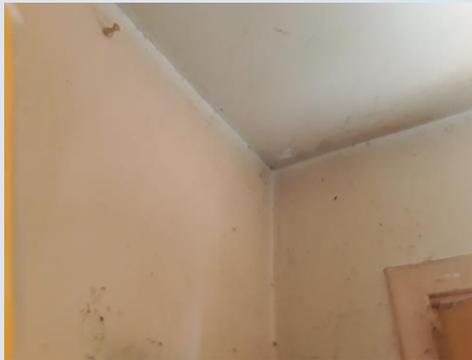
PRELEVEMENT : 416LAA0001P007		
NOM DU CLIENT	NUMERO DU DOSSIER	PIECE OU LOCAL
OPH77	416LAA0001 06/09/2017	Séjour
MATERIAU	DATE DE PRELEVEMENT	NOM DE L'OPERATEUR
Enduit plâtreux blanc en vrac + peinture avec poussières non séparable	06/09/2017	JULIEN Mickaël
LOCALISATION	RESULTAT	
Plafond	Amiante non détecté	
EMPLACEMENT
