Rapport de mission de repérage des matériaux et produits listes A et B à intégrer au dossier technique «amiante»

PROGRAMME DTA-BAT 1-3

RUE DE L'EGLISE

| RAPPORT N° : | OPH77 DTA-BAT 1-3 | Laboratoire d'Analyses : | ITGA |

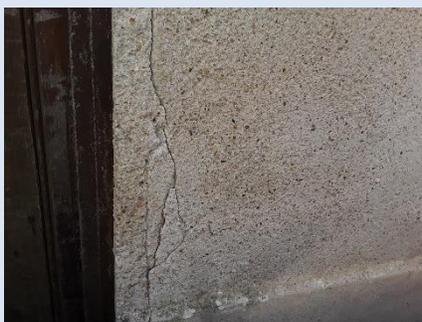
| PRELEVEMENT : DTA-BAT 1-3P001 | | | |

| PIECE | ETAGE | ELEMENTS APRELEVES | DESCRIPTIF LABORATOIRE | ECHANTILLON | REPERAGE | ETAT | RESULTAT | METHODE |
|---|---|---|---|---|---|---|---|---|
| Façade avant | | Enduit projeté | Enduit compact gris hétérogène | DTA-BAT 1-3P001 | Façade avant | DEGRADATION PARTIELLE | Amiante non détecté | RESULTAT ANALYSE |

| PRELEVEMENT : DTA-BAT 1-3P001 | | | |
|---|---|---|---|
| Enduit projeté | Enduit compact gris hétérogène | 12/03/2018 | JULIEN Mickaël |
| Façade avant | | Amiante non détecté | |

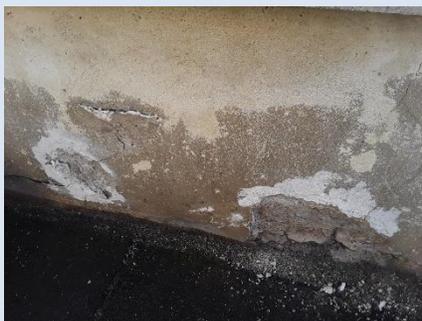
| PRELEVEMENT : DTA-BAT 1-3P002 | | | |

| PIECE | ETAGE | ELEMENTS APRELEVES | DESCRIPTIF LABORATOIRE | ECHANTILLON | REPERAGE | ETAT | RESULTAT | METHODE |
|---|---|---|---|---|---|---|---|---|
| Façade avant | | Enduit projeté | Enduit compact gris hétérogène | DTA-BAT 1-3P002 | Façade avant | DEGRADATION PARTIELLE | Amiante non détecté | RESULTAT ANALYSE |

| PRELEVEMENT : DTA-BAT 1-3P002 | | | |
|---|---|---|---|
| Enduit projeté | Enduit compact gris hétérogène | 12/03/2018 | JULIEN Mickaël |
| Façade avant | | Amiante non détecté | |

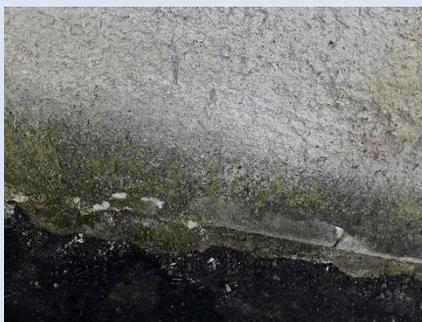
PRELEVEMENT : DTA-BAT 1-3P003

| PIECE | ETAGE | ELEMENTS APRELEVES | DESCRIPTIF LABORATOIRE | ECHANTILLON | REPERAGE | ETAT | RESULTAT | METHODE |
|---|---|---|---|---|---|---|---|---|
| Débarras | | Enduit projeté | Enduit compact beige + enduit gris en faible quantité non séparable | DTA-BAT 1-3P003 | Murs | DEGRADATION PARTIELLE | Amiante non détecté | RESULTAT ANALYSE |

| NOM DU CLIENT | NUMERO DU DOSSIER | PIECE OU LOCAL | |
|---|---|---|---|
| Enduit projeté | Enduit compact beige + enduit gris en faible quantité non séparable | 12/03/2018 | JULIEN Mickaël |
| Murs | | Amiante non détecté | |

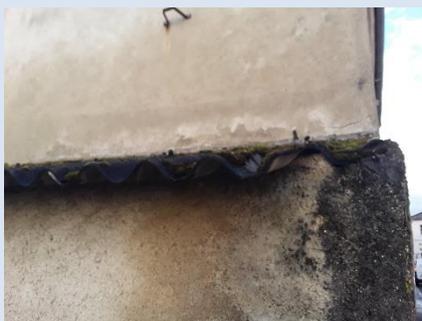
PRELEVEMENT : DTA-BAT 1-3P004

| PIECE | ETAGE | ELEMENTS PRELEVES | DESCRIPTIF LABORATOIRE | ECHANTILLON | REPERAGE | ETAT | RESULTAT | METHODE |
|---|---|---|---|---|---|---|---|---|
| Débarras | | Tôles ondulées | | DTA-BAT 1-3P004 | Toiture | AC1 | Amiante détectée | JP |

| NOM DU CLIENT | NUMERO DU DOSSIER | PIECE OU LOCAL | |
|---|---|---|---|
| Tôles ondulées | | 12/03/2018 | JULIEN Mickaël |
| Toiture | | Amiante détectée | |
