## Rapport de mission de repérage des matériaux et produits contenant de l'amiante avant réalisation de travaux

7 RUE DE L'EGLISE

77230 VILLENEUVE SOUS DAMMARTIN

RAPPORT N° :	417LAA0001	Laboratoire d'Analyses :	ITGA
Repérage réalisé le :	26/04/2019	Adresse laboratoire :	3 RUE ARMAND HERPIN LACROIX - CS 46537 35065 RENNES CEDEX
Accompagnateur :		Numéro d'accréditation :	1-5967
Par :	Mostefa BENAOUA	Organisme d'assurance professionnelle :	AXA France
N° certificat :	CPDI 3541	Adresse assurance :	313 Terrasses de l'Arche 92727 NANTERRE CEDEX
Date d'obtention :	27/12/2017	N° de contrat d'assurance :	10158549604
Organisme certificateur	I.CERT PARC EDONIA - BAT G - RUE DE LA TERRE VICTORIA - 35760 SAINT GREGOIRE	Date de validité :	31/12/2019

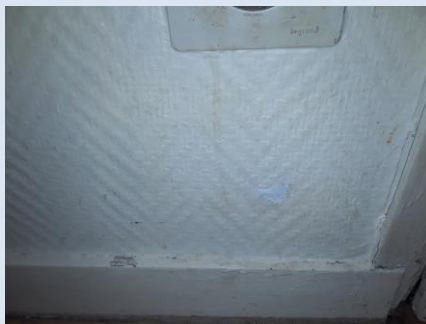
PRELEVEMENT : 417LAA0001P001			
NOM DU CLIENT	NUMERO DU DOSSIER		PIECE OU LOCAL
OPH77	417LAA0001 26/04/2019		Séjour/Cuisine (RC)
ELEMENT	DESCRIPTIF DU LABORATOIRE	DATE DE PRELEVEMENT	NOM DE L'OPERATEUR
Enduit / Peinture	Enduit plâtreux blanc en vrac + peinture non séparable + toile fibreuse blanche non séparable	26/04/2019	BENAOUDA Mostefa
LOCALISATION		RESULTAT	
Mur K		Amiante non détecté

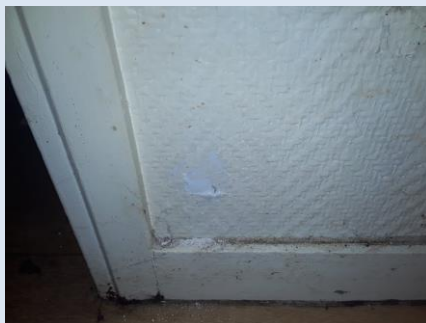
PRELEVEMENT : 417LAA0001P002			
NOM DU CLIENT	NUMERO DU DOSSIER		PIECE OU LOCAL
OPH77	417LAA0001 26/04/2019		Séjour/Cuisine (RC)
ELEMENT	DESCRIPTIF DU LABORATOIRE	DATE DE PRELEVEMENT	NOM DE L'OPERATEUR
Enduit / Peinture	Enduit plâtreux blanc en vrac + peinture non séparable + toile fibreuse blanche non séparable	26/04/2019	BENAOUDA Mostefa
LOCALISATION		RESULTAT	
Mur I		Amiante non détecté

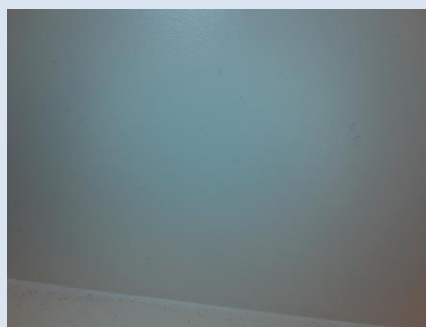
PRELEVEMENT : 417LAA0001P003			
NOM DU CLIENT	NUMERO DU DOSSIER		PIECE OU LOCAL
OPH77	417LAA0001 26/04/2019		Chambre (RC)
ELEMENT	DESCRIPTIF DU LABORATOIRE	DATE DE PRELEVEMENT	NOM DE L'OPERATEUR
Enduit / Peinture	Enduit plâtreux blanc en vrac + peinture non séparable	26/04/2019	BENAOUDA Mostefa
LOCALISATION		RESULTAT	
Plafond		Amiante non détecté

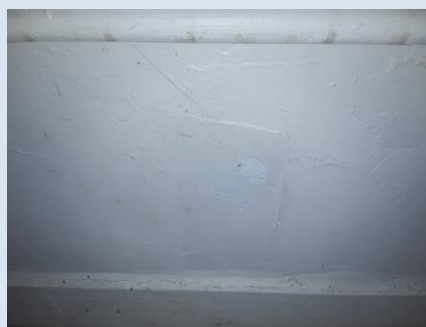
PRELEVEMENT : 417LAA0001P005			
NOM DU CLIENT	NUMERO DU DOSSIER		PIECE OU LOCAL
OPH77	417LAA0001 26/04/2019		Salle de Bains/WC (RC)
ELEMENT	DESCRIPTIF DU LABORATOIRE	DATE DE PRELEVEMENT	NOM DE L'OPERATEUR
Enduit / Peinture	Enduit plâtreux blanc en vrac + peinture non séparable + carton non séparable	26/04/2019	BENAOUDA Mostefa
LOCALISATION		RESULTAT	
Mur A		Amiante non détecté

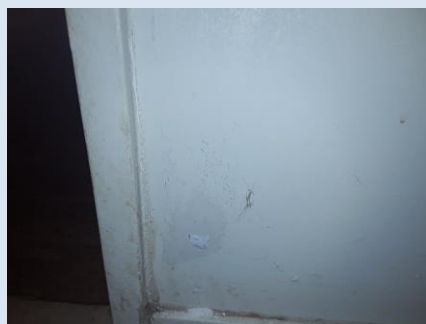
PRELEVEMENT : 417LAA0001P006			
NOM DU CLIENT	NUMERO DU DOSSIER		PIECE OU LOCAL
OPH77	417LAA0001 26/04/2019		Salle de Bains/WC (RC)
ELEMENT	DESCRIPTIF DU LABORATOIRE	DATE DE PRELEVEMENT	NOM DE L'OPERATEUR
Enduit / Peinture	Enduit plâtreux blanc en vrac + peinture non séparable + carton non séparable	26/04/2019	BENAOUDA Mostefa
LOCALISATION		RESULTAT	
Mur D		Amiante non détecté

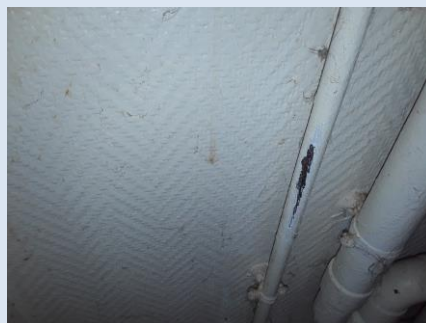
PRELEVEMENT : 417LAA0001P007			
NOM DU CLIENT	NUMERO DU DOSSIER		PIECE OU LOCAL
OPH77	417LAA0001 26/04/2019		Séjour/Cuisine (RC)
ELEMENT	DESCRIPTIF DU LABORATOIRE	DATE DE PRELEVEMENT	NOM DE L'OPERATEUR
Peinture	Peintures multiples en vrac	26/04/2019	BENAOUDA Mostefa
LOCALISATION		RESULTAT	
Réseaux de distribution		Amiante non détecté

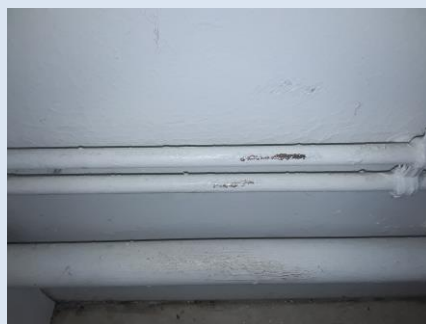
PRELEVEMENT : 417LAA0001P008			
NOM DU CLIENT	NUMERO DU DOSSIER		PIECE OU LOCAL
OPH77	417LAA0001 26/04/2019		Salle de Bains/WC (RC)
ELEMENT	DESCRIPTIF DU LABORATOIRE	DATE DE PRELEVEMENT	NOM DE L'OPERATEUR
Peinture	Enduit plâtreux blanc en vrac non séparable + peintures multiples non séparable	26/04/2019	BENAOUDA Mostefa
LOCALISATION		RESULTAT	
Réseaux de distribution		Amiante non détecté
