Rapport de mission de repérage des matériaux et produits contenant de l'amiante avant réalisation de travaux

7 RUE DE L'EGLISE

201

77230 VILLENEUVE SOUS DAMMARTIN

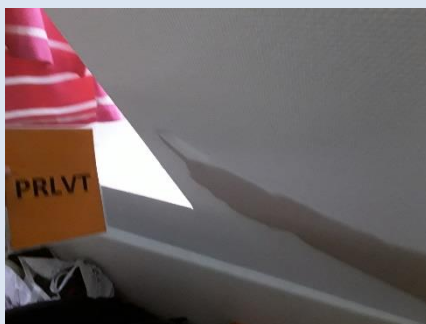
EMPLACEMENT

PRELEVEMENT : 417LAA0201P001			
NOM DU CLIENT	NUMERO DU DOSSIER		PIECE OU LOCAL
OPH77	417LAA0201 04/01/2018		Séjour
ELEMENT	DESCRIPTIF DU LABORATOIRE	DATE DE PRELEVEMENT	NOM DE L'OPERATEUR
Enduit / Calicot	Enduit plâtreux blanc en faible quantité en vrac non séparable + peinture non séparable	04/01/2018	BRUNOT Tristan
LOCALISATION		RESULTAT	
Mur C		Amiante non détecté

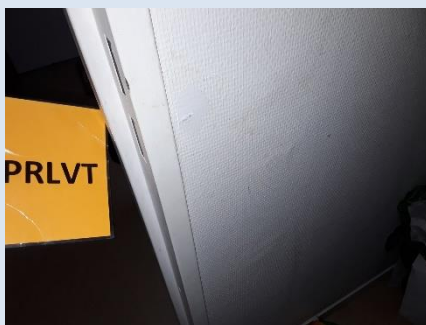
EMPLACEMENT

PRELEVEMENT : 417LAA0201P002			
NOM DU CLIENT	NUMERO DU DOSSIER		PIECE OU LOCAL
OPH77	417LAA0201 04/01/2018		Séjour
ELEMENT	DESCRIPTIF DU LABORATOIRE	DATE DE PRELEVEMENT	NOM DE L'OPERATEUR
Enduit / Calicot	Enduit plâtreux blanc en vrac + carton en faible quantité non séparable + peinture non séparable + papier non séparable	04/01/2018	BRUNOT Tristan
LOCALISATION		RESULTAT	
Mur B		Amiante non détecté

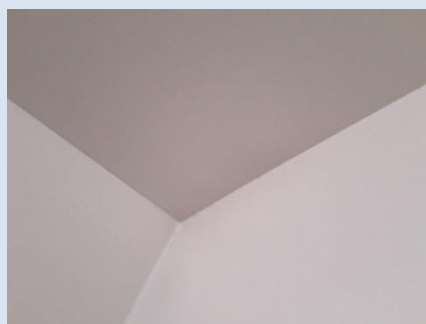
EMPLACEMENT

PRELEVEMENT : 417LAA0201P003			
NOM DU CLIENT	NUMERO DU DOSSIER		PIECE OU LOCAL
OPH77	417LAA0201 04/01/2018		Séjour
ELEMENT	DESCRIPTIF DU LABORATOIRE	DATE DE PRELEVEMENT	NOM DE L'OPERATEUR
Enduit / Calicot	Enduit plâtreux blanc en vrac + papier non séparable + peinture non séparable	04/01/2018	BRUNOT Tristan
LOCALISATION		RESULTAT	
Plafond		Amiante non détecté

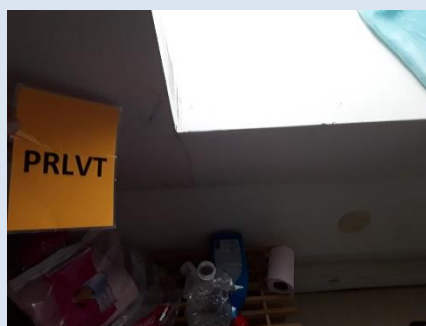
EMPLACEMENT

PRELEVEMENT : 417LAA0201P004			
NOM DU CLIENT	NUMERO DU DOSSIER		PIECE OU LOCAL
OPH77	417LAA0201 04/01/2018		Cuisine
ELEMENT	DESCRIPTIF DU LABORATOIRE	DATE DE PRELEVEMENT	NOM DE L'OPERATEUR
Enduit / Calicot	Enduit plâtreux blanc en vrac + papier non séparable + peinture non séparable	04/01/2018	BRUNOT Tristan
LOCALISATION		RESULTAT	
Mur C		Amiante non détecté

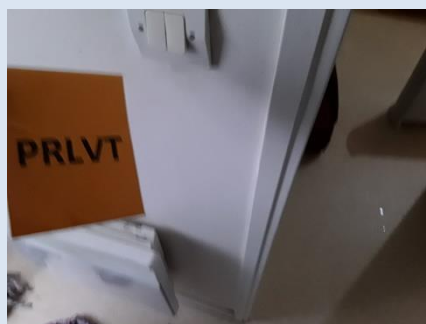
EMPLACEMENT

PRELEVEMENT : 417LAA0201P005			
NOM DU CLIENT	NUMERO DU DOSSIER		PIECE OU LOCAL
OPH77	417LAA0201 04/01/2018		Cuisine
ELEMENT	DESCRIPTIF DU LABORATOIRE	DATE DE PRELEVEMENT	NOM DE L'OPERATEUR
Enduit / Calicot	Enduit plâtreux blanc en vrac + carton non séparable + peinture non séparable	04/01/2018	BRUNOT Tristan
LOCALISATION		RESULTAT	
Mur D		Amiante non détecté

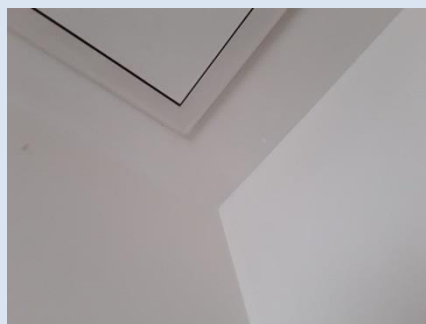
EMPLACEMENT

PRELEVEMENT : 417LAA0201P006			
NOM DU CLIENT	NUMERO DU DOSSIER		PIECE OU LOCAL
OPH77	417LAA0201 04/01/2018		Salle de bains
ELEMENT	DESCRIPTIF DU LABORATOIRE	DATE DE PRELEVEMENT	NOM DE L'OPERATEUR
Enduit / Calicot	Enduit plâtreux blanc en vrac + peinture non séparable + carton non séparable	04/01/2018	BRUNOT Tristan
LOCALISATION		RESULTAT	
Plafond		Amiante non détecté
