Rapport de mission de repérage des matériaux et produits contenant de l'amiante avant réalisation de travaux

7 RUE DE L'EGLISE

77230 VILLENEUVE SOUS DAMMARTIN

RAPPORT N° :	417LAA0101	Laboratoire d'Analyses :	ITGA
Repérage réalisé le :	04/01/2018	Adresse laboratoire :	3 RUE ARMAND HERPIN LACROIX - CS 46537 35065 RENNES CEDEX
Accompagnateur :		Numéro d'accréditation :	1-5967
Par :	Tristan BRUNOT	Organisme d'assurance professionnelle :	ALLIANZ
N° certificat :	CPDI 3541	Adresse assurance :	Direction Opérations Entreprises 5C Esplanade Charles de Gaulle 33081 BORDEAUX CEDEX
Date d'obtention :	27/12/2017	N° de contrat d'assurance :	55897385
Organisme certificateur	I.CERT PARC EDONIA - BAT G - RUE DE LA TERRE VICTORIA - 35760 SAINT GREGOIRE	Date de validité :	31/12/2017

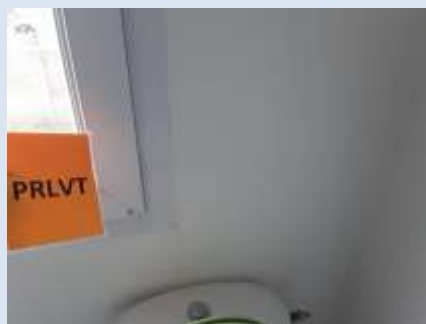
PRELEVEMENT : 417LAA0101P001			
NOM DU CLIENT	NUMERO DU DOSSIER		PIECE OU LOCAL
OPH77	417LAA0101 04/01/2018		Salle de bains
ELEMENT	DESCRIPTIF DU LABORATOIRE	DATE DE PRELEVEMENT	NOM DE L'OPERATEUR
Enduit / Calicot	Enduit plâtreux blanc en vrac + carton non séparable + peinture non séparable	04/01/2018	BRUNIoT Tristan
LOCALISATION		RESULTAT	
Mur C		Amiante non détecté

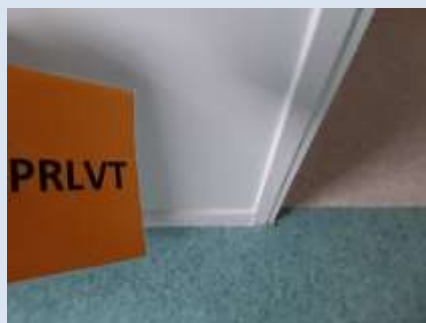
PRELEVEMENT : 417LAA0101P002			
NOM DU CLIENT	NUMERO DU DOSSIER		PIECE OU LOCAL
OPH77	417LAA0101 04/01/2018		Salle de bains
ELEMENT	DESCRIPTIF DU LABORATOIRE	DATE DE PRELEVEMENT	NOM DE L'OPERATEUR
Enduit / Calicot	Enduit plâtreux blanc en vrac + peinture non séparable + carton non séparable	04/01/2018	BRUNIoT Tristan
LOCALISATION		RESULTAT	
Mur D		Amiante non détecté

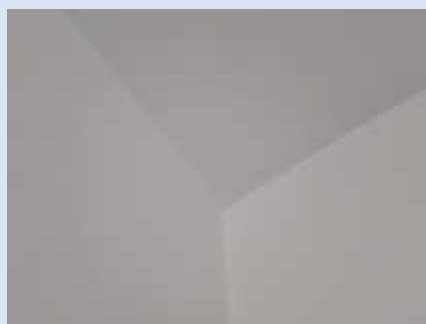
PRELEVEMENT : 417LAA0101P003			
NOM DU CLIENT	NUMERO DU DOSSIER		PIECE OU LOCAL
OPH77	417LAA0101 04/01/2018		Salle de bains
ELEMENT	DESCRIPTIF DU LABORATOIRE	DATE DE PRELEVEMENT	NOM DE L'OPERATEUR
Enduit béton	Enduit plâtreux blanc en vrac + peintures multiples non séparable	04/01/2018	BRUNOT Tristan
LOCALISATION		RESULTAT	
Plafond		Amiante non détecté

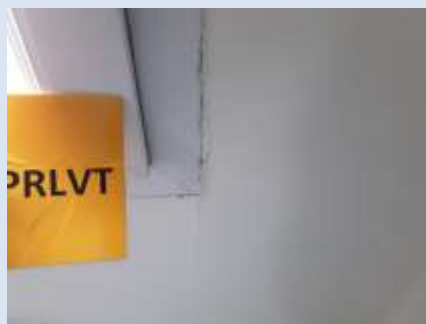
PRELEVEMENT : 417LAA0101P004			
NOM DU CLIENT	NUMERO DU DOSSIER		PIECE OU LOCAL
OPH77	417LAA0101 04/01/2018		Salle de bains
ELEMENT	DESCRIPTIF DU LABORATOIRE	DATE DE PRELEVEMENT	NOM DE L'OPERATEUR
Enduit / Calicot	Enduit plâtreux blanc en vrac + carton non séparable + peinture non séparable	04/01/2018	BRUNOT Tristan
LOCALISATION		RESULTAT	
Mur A		Amiante non détecté

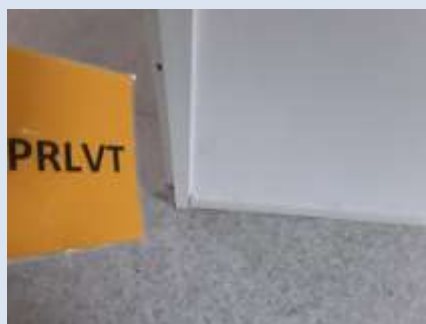
PRELEVEMENT : 417LAA0101P005

NOM DU CLIENT	NUMERO DU DOSSIER	PIECE OU LOCAL	
OPH77	417LAA0101 04/01/2018	Salle de bains	
ELEMENT	DESCRIPTIF DU LABORATOIRE	DATE DE PRELEVEMENT	NOM DE L'OPERATEUR
Enduit / Calicot	Enduit plâtreux blanc en faible quantité + papier non séparable + peinture en vrac non séparable	04/01/2018	BRUNOT Tristan
LOCALISATION		RESULTAT	
Mur D		Amiante non détecté
