Rapport de mission de repérage des matériaux et produits contenant de l'amiante avant réalisation de travaux

7 RUE DE L'EGLISE

102

77230 VILLENEUVE SOUS DAMMARTIN

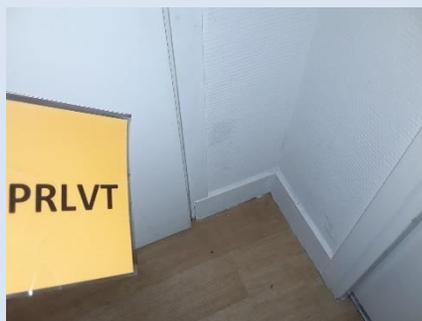
PRELEVEMENT : 417LAA0102P001			
NOM DU CLIENT	NUMERO DU DOSSIER		PIECE OU LOCAL
OPH77	417LAA0102 09/01/2018		Entrée
ELEMENT	DESCRIPTIF DU LABORATOIRE	DATE DE PRELEVEMENT	NOM DE L'OPERATEUR
Enduit / Calicot	Enduit plâtreux blanc en vrac + peinture non séparable + carton non séparable	09/01/2018	BRUNOT Tristan
LOCALISATION		RESULTAT	
Mur D		Amiante non détecté

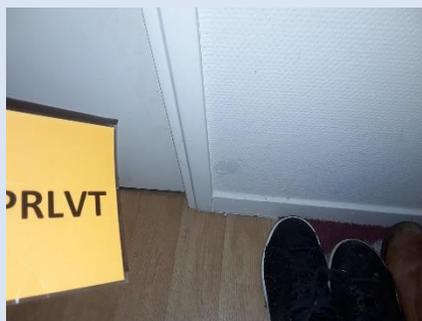
PRELEVEMENT : 417LAA0102P002			
NOM DU CLIENT	NUMERO DU DOSSIER		PIECE OU LOCAL
OPH77	417LAA0102 09/01/2018		Entrée
ELEMENT	DESCRIPTIF DU LABORATOIRE	DATE DE PRELEVEMENT	NOM DE L'OPERATEUR
Enduit / Calicot	Enduit plâtreux blanc en vrac + peinture en faible quantité non séparable + carton en faible quantité non séparable + toile fibreuse en faible quantité non séparable	09/01/2018	BRUNOT Tristan
LOCALISATION		RESULTAT	
Mur A		Amiante non détecté

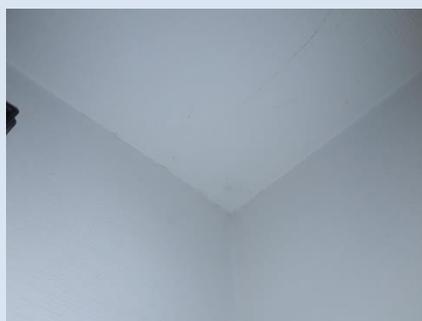
PRELEVEMENT : 417LAA0102P003

NOM DU CLIENT	NUMERO DU DOSSIER	PIECE OU LOCAL	
OPH77	417LAA0102 09/01/2018	Entrée	
ELEMENT	DESCRIPTIF DU LABORATOIRE	DATE DE PRELEVEMENT	NOM DE L'OPERATEUR
Enduit béton	Enduit plâtreux blanc en vrac + peinture non séparable	09/01/2018	BRUNOT Tristan
LOCALISATION		RESULTAT	
Plafond		Amiante non détecté

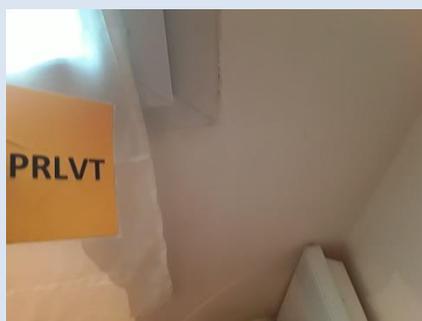
PRELEVEMENT : 417LAA0102P004

NOM DU CLIENT	NUMERO DU DOSSIER	PIECE OU LOCAL	
OPH77	417LAA0102 09/01/2018	Cuisine	
ELEMENT	DESCRIPTIF DU LABORATOIRE	DATE DE PRELEVEMENT	NOM DE L'OPERATEUR
Enduit / Calicot	Enduit plâtreux blanc en vrac + toile fibreuse non séparable + peinture non séparable	09/01/2018	BRUNOT Tristan
LOCALISATION		RESULTAT	
Mur B		Amiante non détecté

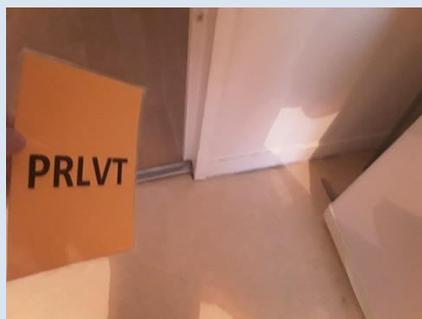
PRELEVEMENT : 417LAA0102P005			
NOM DU CLIENT	NUMERO DU DOSSIER	PIECE OU LOCAL	
OPH77	417LAA0102 09/01/2018	Cuisine	
ELEMENT	DESCRIPTIF DU LABORATOIRE	DATE DE PRELEVEMENT	NOM DE L'OPERATEUR
Enduit / Calicot	Enduit plâtreux blanc en vrac + peinture non séparable + carton non séparable + papier non séparable	09/01/2018	BRUNOT Tristan
LOCALISATION		RESULTAT	
Mur A		Amiante non détecté

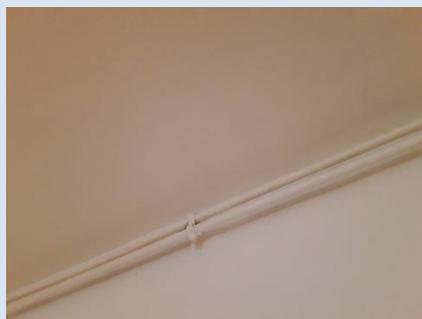
PRELEVEMENT : 417LAA0102P006			
NOM DU CLIENT	NUMERO DU DOSSIER	PIECE OU LOCAL	
OPH77	417LAA0102 09/01/2018	Cuisine	
ELEMENT	DESCRIPTIF DU LABORATOIRE	DATE DE PRELEVEMENT	NOM DE L'OPERATEUR
Enduit béton	Enduit plâtreux blanc en vrac + papier peint non séparable + peinture non séparable	09/01/2018	BRUNOT Tristan
LOCALISATION		RESULTAT	
Plafond		Amiante non détecté
