## Rapport de mission de repérage des matériaux et produits contenant de l'amiante avant réalisation de travaux

11 RUE DE L'EGLISE

77230 VILLENEUVE SOUS DAMMARTIN

RAPPORT N° :	417PAA0002	Laboratoire d'Analyses :	ITGA
Repérage réalisé le :	06/09/2017	Adresse laboratoire :	3 RUE ARMAND HERPIN LACROIX - CS 46537 35065 RENNES CEDEX
Accompagnateur :		Numéro d'accréditation :	1-5967
Par :	Mickaël JULIEN	Organisme d'assurance professionnelle :	ALLIANZ
N° certificat :	CPDI 4129	Adresse assurance :	Direction Opérations Entreprises 5C Esplanade Charles de Gaulle 33081 BORDEAUX CEDEX
Date d'obtention :	01/01/2017	N° de contrat d'assurance :	55832566
Organisme certificateur	I.CERT Parc Edonia - Bâtiment G - Rue de la Terre Victoria - 35760 SAINT-GREGOIRE	Date de validité :	31/12/2018

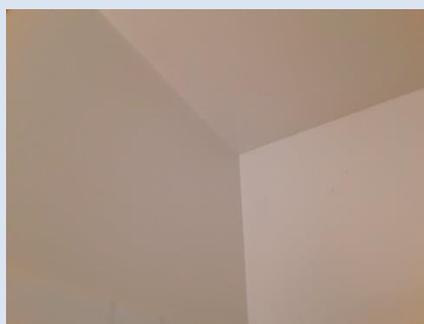
PRELEVEMENT : 417PAA0002P001			
NOM DU CLIENT	NUMERO DU DOSSIER		PIECE OU LOCAL
OPH77	417PAA0002 06/09/2017		Salle de bains
ELEMENT	DESCRIPTIF DU LABORATOIRE	DATE DE PRELEVEMENT	NOM DE L'OPERATEUR
Enduit plaque de plâtre	Enduit plâtreux blanc en vrac + peintures multiples non séparable + carton non séparable + papier non séparable	06/09/2017	JULIEN Mickaël
LOCALISATION		RESULTAT	
Plafond		Amiante non détecté

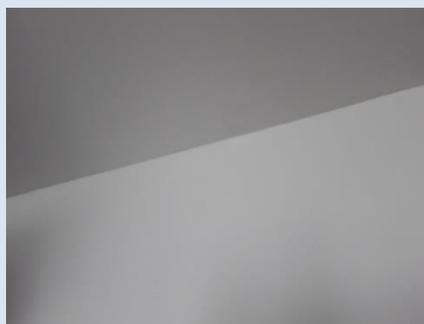
PRELEVEMENT : 417PAA0002P002			
NOM DU CLIENT	NUMERO DU DOSSIER		PIECE OU LOCAL
OPH77	417PAA0002 06/09/2017		Chambre 3
ELEMENT	DESCRIPTIF DU LABORATOIRE	DATE DE PRELEVEMENT	NOM DE L'OPERATEUR
Enduit / Peinture plaque de plâtre	Enduit plâtreux blanc en vrac + peinture non séparable	06/09/2017	JULIEN Mickaël
LOCALISATION		RESULTAT	
Plafond		Amiante non détecté

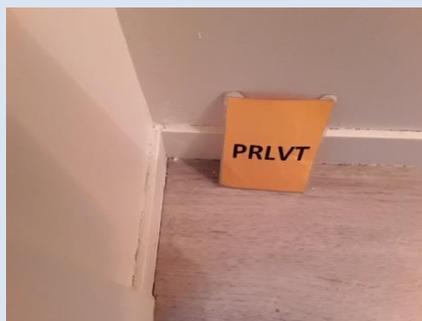
PRELEVEMENT : 417PAA0002P003			
NOM DU CLIENT	NUMERO DU DOSSIER	PIECE OU LOCAL	
OPH77	417PAA0002 06/09/2017	Salle de bains	
ELEMENT	DESCRIPTIF DU LABORATOIRE	DATE DE PRELEVEMENT	NOM DE L'OPERATEUR
Enduit / Peinture plaque de plâtre	Enduit plâtreux blanc en vrac + peintures multiples non séparable + carton non séparable + papier non séparable	06/09/2017	JULIEN Mickaël
LOCALISATION		RESULTAT	
Mur A		Amiante non détecté

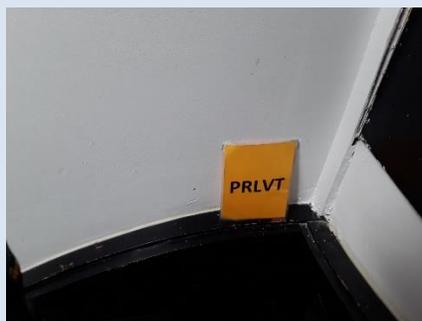
PRELEVEMENT : 417PAA0002P005			
NOM DU CLIENT	NUMERO DU DOSSIER	PIECE OU LOCAL	
OPH77	417PAA0002 06/09/2017	Palier	
ELEMENT	DESCRIPTIF DU LABORATOIRE	DATE DE PRELEVEMENT	NOM DE L'OPERATEUR
Enduit béton	Enduit plâtreux blanc en vrac + carton non séparable + toile fibreuse blanche non séparable + peintures multiples non séparable	06/09/2017	JULIEN Mickaël
LOCALISATION		RESULTAT	
Mur B		Amiante non détecté

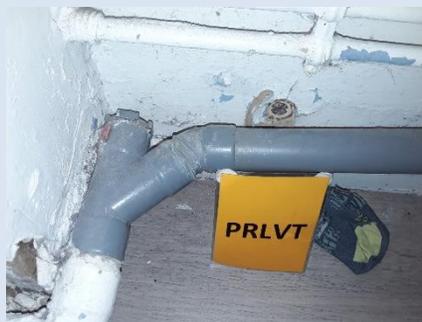
PRELEVEMENT : 417PAA0002P006			
NOM DU CLIENT	NUMERO DU DOSSIER	PIECE OU LOCAL	
OPH77	417PAA0002 06/09/2017	Salle de bains	
ELEMENT	DESCRIPTIF DU LABORATOIRE	DATE DE PRELEVEMENT	NOM DE L'OPERATEUR
Enduit / Peinture plaque de plâtre	Enduit plâtreux blanc en vrac + peinture non séparable + carton en faible quantité non séparable	06/09/2017	JULIEN Mickaël
LOCALISATION		RESULTAT	
Mur C		Amiante non détecté

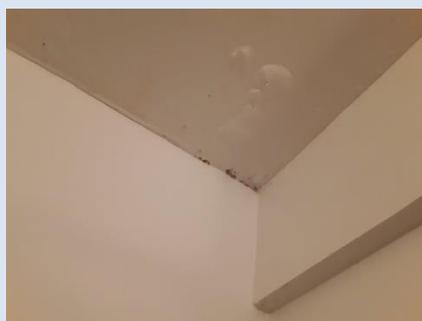
PRELEVEMENT : 417PAA0002P007			
NOM DU CLIENT	NUMERO DU DOSSIER		PIECE OU LOCAL
OPH77	417PAA0002 06/09/2017		Salle de bains
ELEMENT	DESCRIPTIF DU LABORATOIRE	DATE DE PRELEVEMENT	NOM DE L'OPERATEUR
Enduit béton	Enduit plâtreux blanc en vrac + peinture non séparable	06/09/2017	JULIEN Mickaël
LOCALISATION		RESULTAT	
Plafond		Amiante non détecté

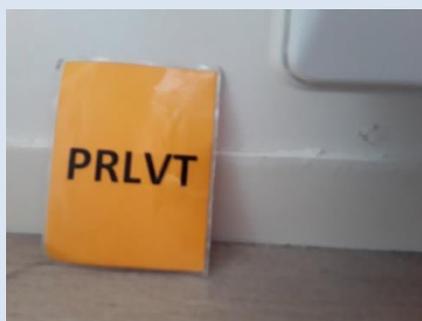
PRELEVEMENT : 417PAA0002P008			
NOM DU CLIENT	NUMERO DU DOSSIER		PIECE OU LOCAL
OPH77	417PAA0002 06/09/2017		Chambre 2
ELEMENT	DESCRIPTIF DU LABORATOIRE	DATE DE PRELEVEMENT	NOM DE L'OPERATEUR
Enduit / Peinture plaque de plâtre	Enduit plâtreux blanc en vrac + carton non séparable + peinture non séparable	06/09/2017	JULIEN Mickaël
LOCALISATION		RESULTAT	
Mur D		Amiante non détecté

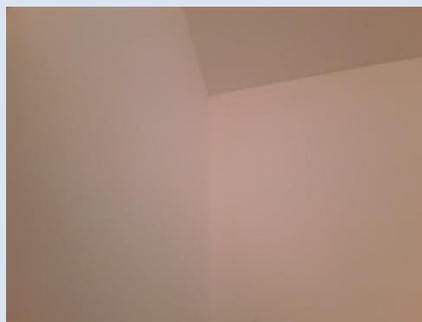
PRELEVEMENT : 417PAA0002P009			
NOM DU CLIENT	NUMERO DU DOSSIER	PIECE OU LOCAL	
OPH77	417PAA0002 06/09/2017	Chambre 2	
ELEMENT	DESCRIPTIF DU LABORATOIRE	DATE DE PRELEVEMENT	NOM DE L'OPERATEUR
Enduit béton	Enduit plâtreux blanc en vrac + peinture non séparable	06/09/2017	JULIEN Mickaël
LOCALISATION		RESULTAT	
Plafond		Amiante non détecté
