# **Rapport de mission de repérage des matériaux et produits contenant de l'amiante dans les immeubles bâtis avant réalisation de travaux**

**Numéro de dossier : RAAT-41LAD0102**

**Date du repérage : 19/09/2022**

| Adresse | Rue : ..... <b>7 Rue du Four a chaux (41LAD0102)</b><br>Bât., escalier, niveau, appartement n°, lot n°:<br><b>Bat. 7; Esc. 7; Etage 1; Porte 0102, Lot numéro 41LAD0102</b><br>Code postal, ville : . <b>77170 BRIE COMTE ROBERT</b> |

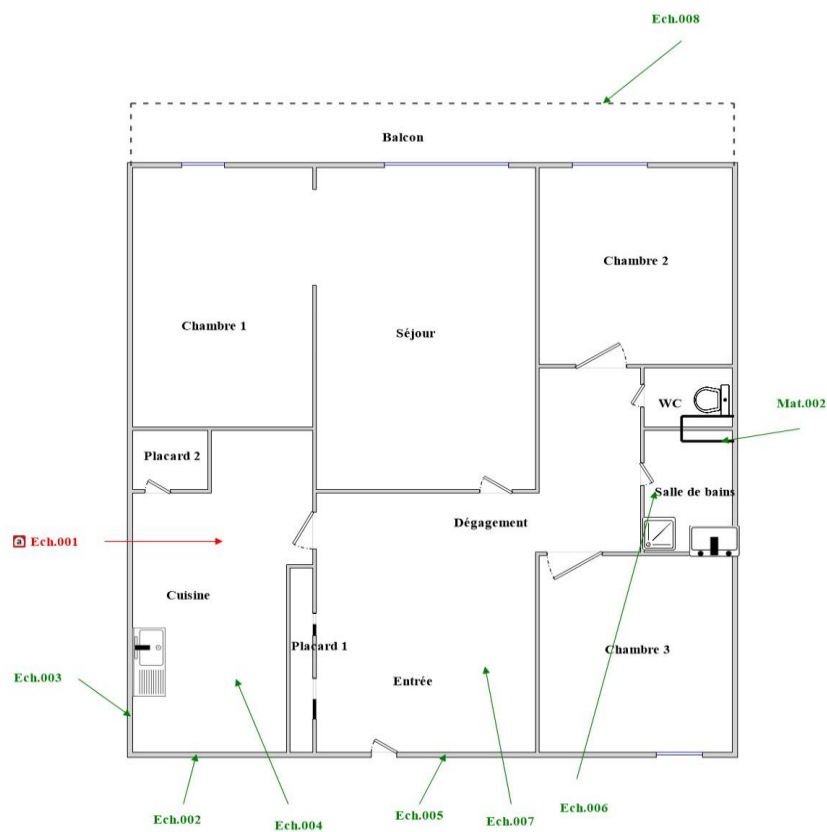
## 7.1 Schéma de repérage

**Zone en rouge : matériaux amiantés**

**Zone orange : matériaux susceptibles de contenir de l'amiante**
