## Rapport de mission de repérage des matériaux et produits contenant de l'amiante dans les immeubles bâtis avant réalisation de travaux

Numéro de dossier : RAAT-41LAE0202

Date du repérage : 19/09/2022

| Adresse | Rue : ..... <b>9 Rue du Four a chaux (41LAE0202)</b><br>Bât., escalier, niveau, appartement n°, lot n°:<br><b>Bat. 9; Esc. 9; Etage 2; Porte 0202, Lot numéro 41LAE0202</b><br>Code postal, ville : . <b>77170 BRIE COMTE ROBERT</b> |

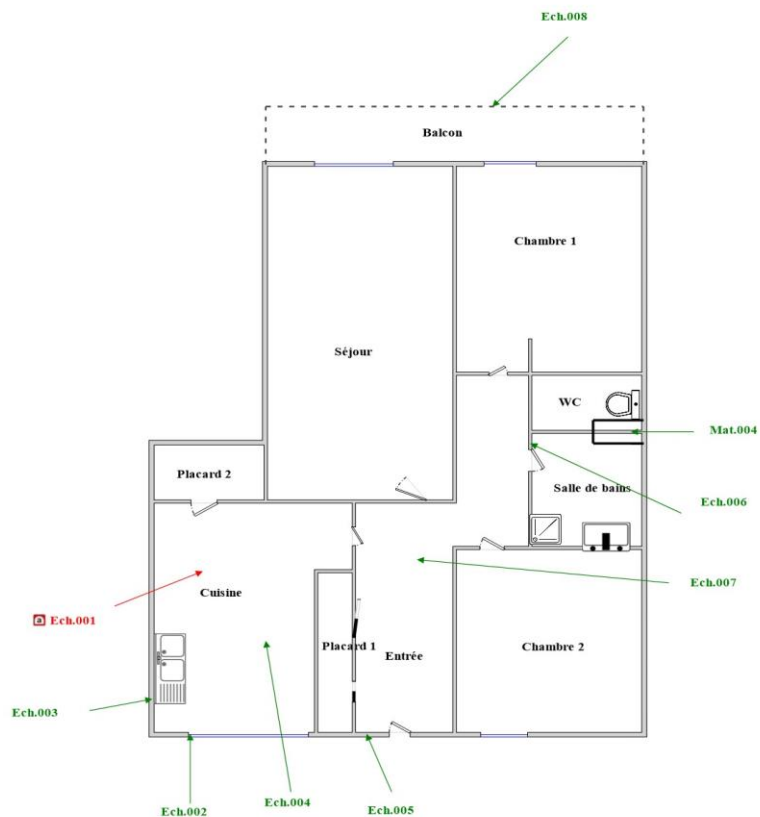
## 7.1 Schéma de repérage

**Zone en rouge : matériaux amiantés**

**Zone orange : matériaux susceptibles de contenir de l'amiante**

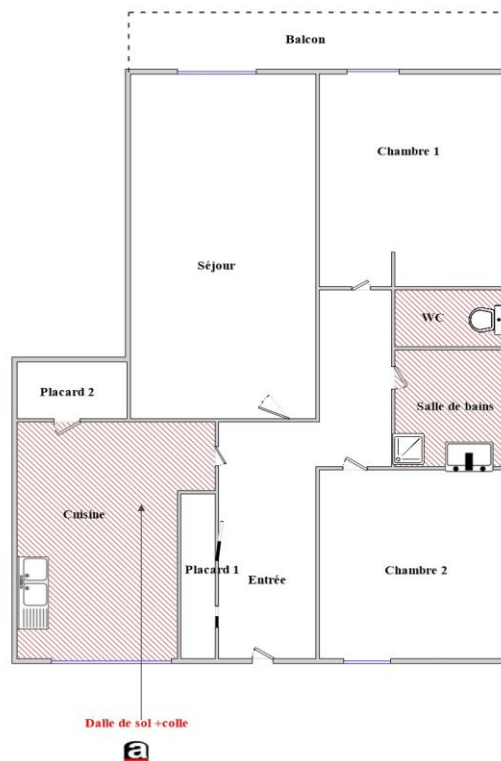
## Localisation des prélèvements ou des matériaux amiantés

**Zone orange : matériaux susceptibles de contenir de l'amiante**

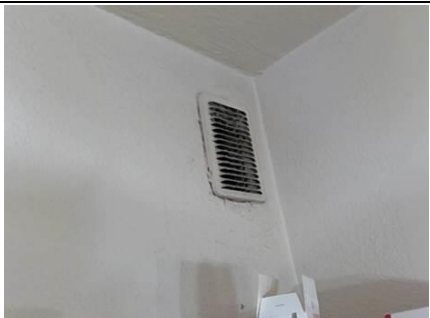
| | <p>Photo n° PhA001<br/> Localisation : Cuisine; WC; Salle de bains<br/> Ouvrage : 6 - Conduits et accessoires intérieurs - Conduits de fluides (air, eau, vapeur, fumée, échappement, autres fluides)<br/> Partie d'ouvrage : Conduit naturel<br/> Description : Conduit naturel</p> |
