Rapport de mission de repérage des matériaux et produits contenant de l'amiante dans les immeubles bâtis avant réalisation de travaux

Numéro de dossier : RAAT-41LAJ0102
Date du repérage : 28/09/2022

Immeuble bâti visité	
Adresse	Rue : 19 Rue du Four à Chaux (41LAJ0102) Bât., escalier, niveau, appartement n°, lot n°: Bat. 19; Esc. 19; Etage 1; Porte 0102, Lot numéro 41LAJ0102 Code postal, ville : . 77170 BRIE COMTE ROBERT
Périmètre de repérage : - Les joints de calfeutrements des menuiseries des séjours et les SDB sur loggias, des portes palières, sur les conduits de ventilation et les entrées de grilles de ventilation en logement. - Les revêtements de mur, plafond et sols des pièces humides - Les revêtements de mur et plafond au niveau des couloirs et dégagements d'entrée incluant placard - Les conduits de ventilation sur SDB, WC et cuisines
Type de logement : Fonction principale du bâtiment : Date de construction : Appartement - T5 Habitation (partie privative d'immeuble) 1967

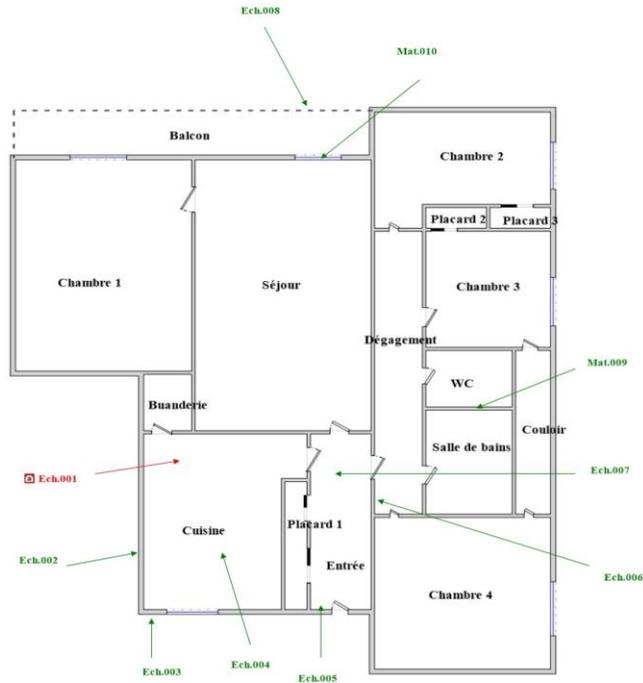
7.1 Schéma de repérage

Localisation des prélèvements ou des matériaux amiantés

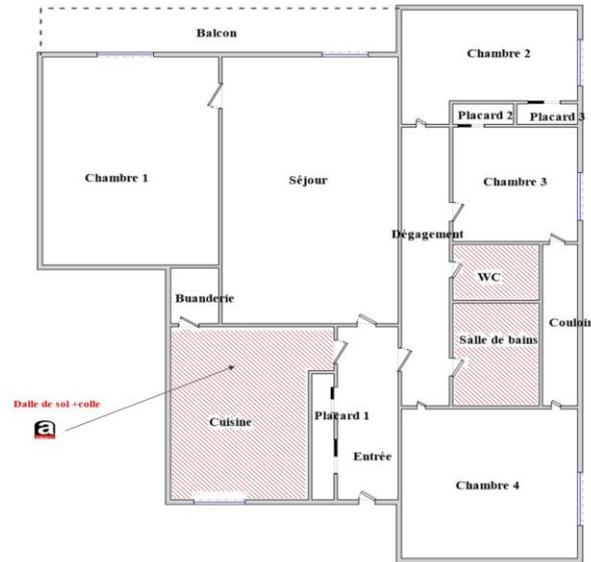
Localisation des prélèvements ou des matériaux amiantés
