## Rapport de mission de repérage des matériaux et produits contenant de l'amiante dans les immeubles bâtis avant réalisation de travaux

Numéro de dossier : RAAT-41LAJ0202

Date du repérage : 28/09/2022

| Adresse | Rue : ..... <b>19 Rue du Four à Chaux (41LAJ0202)</b><br>Bât., escalier, niveau, appartement n°, lot n° :<br><b>Bat. 19; Esc. 19; Etage 1; Porte 0202, Lot numéro 41LAJ0202</b><br>Code postal, ville : . <b>77170 BRIE COMTE ROBERT</b> |

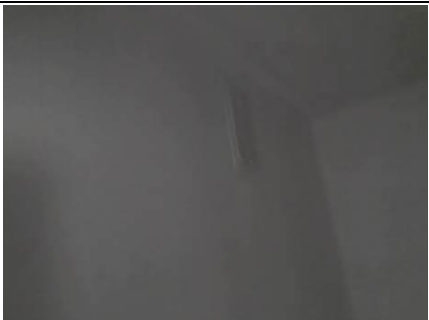
| | <p>Photo n° PhA001<br/> Localisation : Cuisine<br/> Ouvrage : 6 - Conduits et accessoires intérieurs - Conduits de fluides (air, eau, vapeur, fumée, échappement, autres fluides)<br/> Partie d'ouvrage : Conduit en fibres-ciment<br/> Description : Conduit naturel</p> |
