## Rapport de mission de repérage des matériaux et produits contenant de l'amiante dans les immeubles bâtis avant réalisation de travaux

Numéro de dossier : RAAT-41LAJ0302

Date du repérage : 28/09/2022

| Adresse | Rue : ..... <b>19 Rue du Four à Chaux (41LAJ0302)</b><br>Bât., escalier, niveau, appartement n°, lot n°:<br><b>Bat. 19; Esc. 19; Etage 1; Porte 0302, Lot numéro 41LAJ0302</b><br>Code postal, ville : . <b>77170 BRIE COMTE ROBERT</b> |

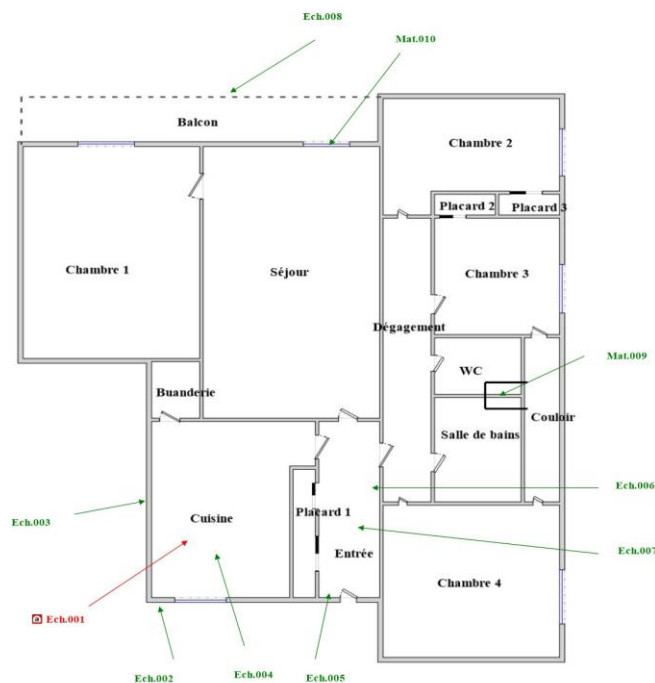
## 7.1 Schéma de repérage

**Zone en rouge : matériaux amiantés**

**Zone orange : matériaux susceptibles de contenir de l'amiante**

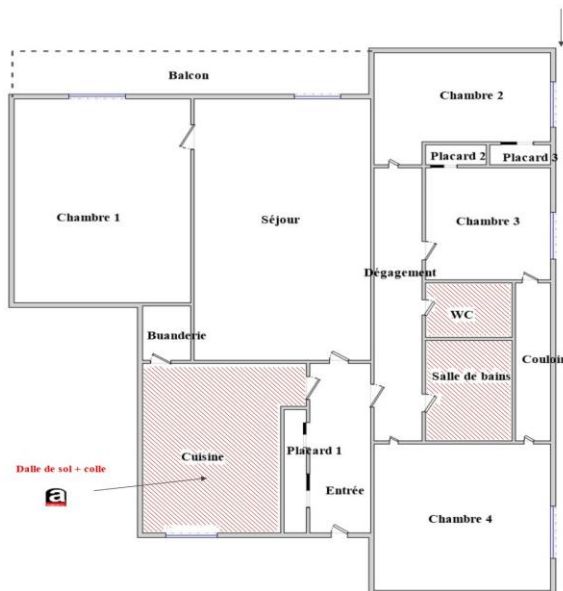
## Localisation des prélèvements ou des matériaux amiantés

**Zone en rouge : matériaux amiantés**  
**Zone orange : matériaux susceptibles de contenir de l'amiante**

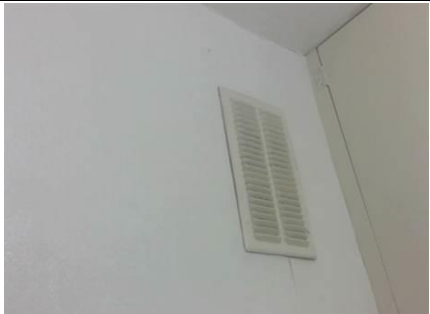
| | <p>Photo n° PhA002<br/> Localisation : Cuisine<br/> Ouvrage : 6 - Conduits et accessoires intérieurs - Conduits de fluides (air, eau, vapeur, fumée, échappement, autres fluides)<br/> Partie d'ouvrage : Conduit en fibres-ciment<br/> Description : Conduit naturel</p> |
