## Rapport de mission de repérage des matériaux et produits contenant de l'amiante avant réalisation de travaux

20 RUE DU 19 MARS 1962 LGT 2

77170 BRIE COMTE ROBERT

| RAPPORT N° : | 41LAU0102 | Laboratoire d'Analyses : | ITGA |

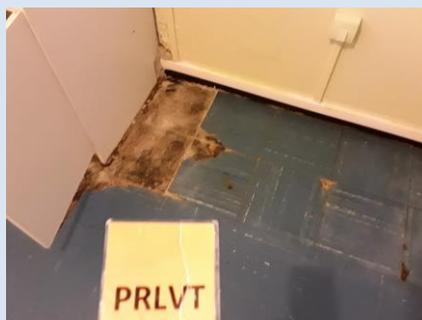
| PRELEVEMENT : 41LAU0102P001 | | | |
|---|---|---|---|
| Sol | | Fr1:Amiante détecté (Chrysotile) | |

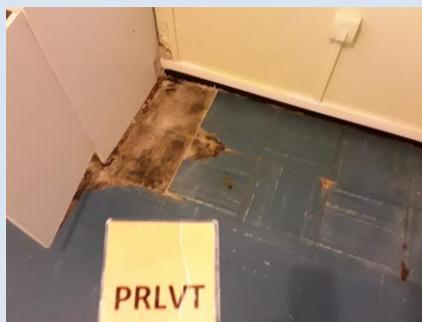
| PRELEVEMENT : 41LAU0102P001 | | | |

| PRELEVEMENT : 41LAU0102P001 | | | |
|---|--|---|---|
| Sol | | Fr2:Amiante détecté (Chrysotile) | |

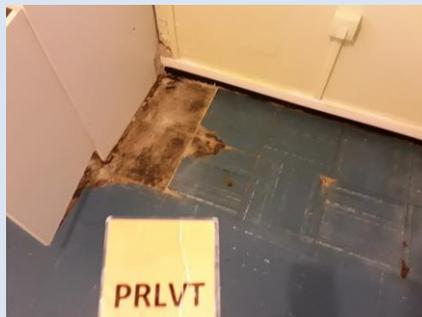
| PRELEVEMENT : 41LAU0102P001 | | | |

| PRELEVEMENT : 41LAU0102P001 | | | |
|---|---|---|---|
| Sol | | Fr3:Amiante non détecté | |

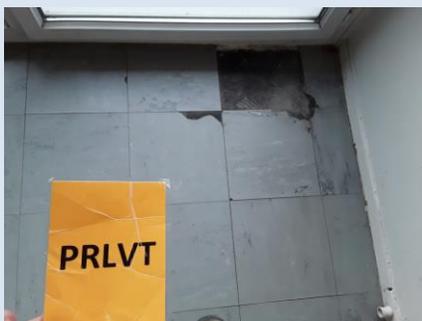
PRELEVEMENT : 41LAU0102P004

| NOM DU CLIENT | NUMERO DU DOSSIER | PIECE OU LOCAL | |
|---|---|---|---|
| Sol | | Amiante détecté (Chrysotile) | |

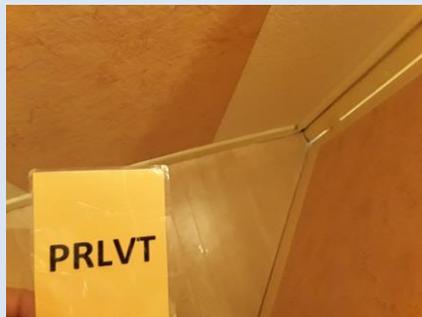
| PRELEVEMENT : 41LAU0102P005 | | | |

| PRELEVEMENT : 41LAU0102P005 | | | |
|---|---|---|---|
| Sol | | Fr1:Amiante détecté (Chrysotile) | |

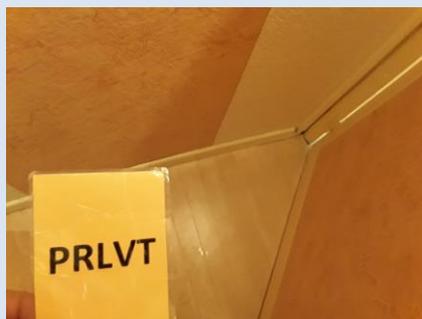
| PRELEVEMENT : 41LAU0102P005 | | | |

| PRELEVEMENT : 41LAU0102P005 | | | |
|---|--|---|---|
| Sol | | Fr2:Amiante détecté (Chrysotile) | |
