# **Rapport de mission de repérage des matériaux et produits contenant de l'amiante dans les immeubles bâtis avant réalisation de travaux**

**Numéro de dossier : RAAT-PC-BAT-12-14-16-18-20**

**Date du repérage : 05/10/2022**

| Adresse | Rue : ..... <b>12-14-16-18-20 RUE DU FOUR A CHAUX</b><br>Bât., escalier, niveau, appartement n°, lot n° :<br><b>, Lot numéro Non communiqué</b><br>Code postal, ville : . <b>77170 BRIE COMTE ROBERT</b> |

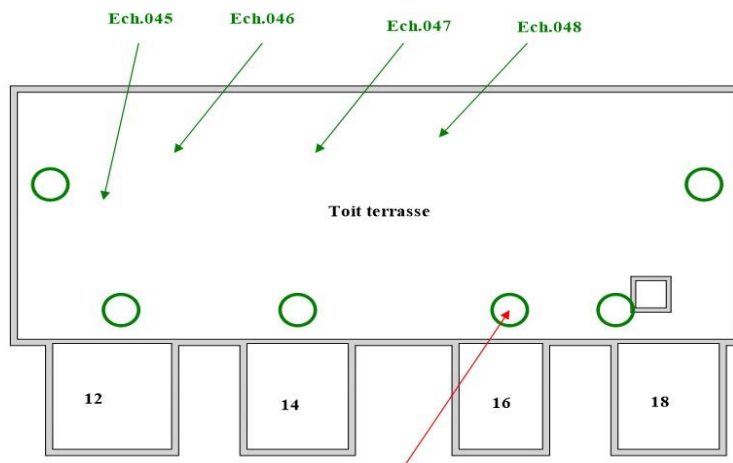
**Mat.012**  
Conduit de ventilation + mitron
