## Rapport de mission de repérage des matériaux et produits contenant de l'amiante dans les immeubles bâtis avant réalisation de travaux

Numéro de dossier : RAAT-PC-BAT-9-11 TIR  
Date du repérage : 03/10/2022

| Adresse | Rue : ..... <b>9-11 Rue du Tir</b><br>Bât., escalier, niveau, appartement n°, lot n° :<br><b>Bat. 9-11; Esc. 9-11, Lot numéro Non communiqué</b><br>Code postal, ville : . <b>77170 BRIE COMTE ROBERT (France)</b> |

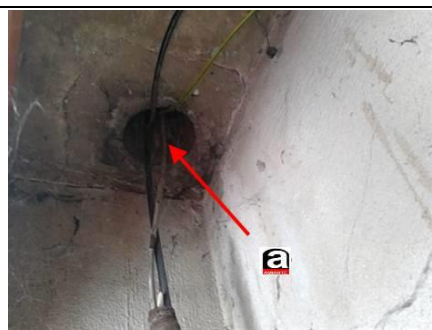
Photo n° PhA001

Localisation : 4ème étage - Local technique entrée 9; 4ème étage - Local technique entrée 11

Partie d'ouvrage : Conduit en fibres-ciment

Description : Conduit en fibres-ciment

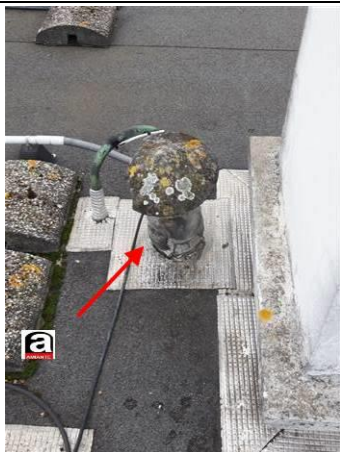
Photo n° PhA002

Localisation : 5ème étage - Toit terrasse
